名古屋製鉄所における 停電事故・黒煙発生の原因と 再発防止対策に関する報告

2014年11月25日
新日鐵住金株式会社

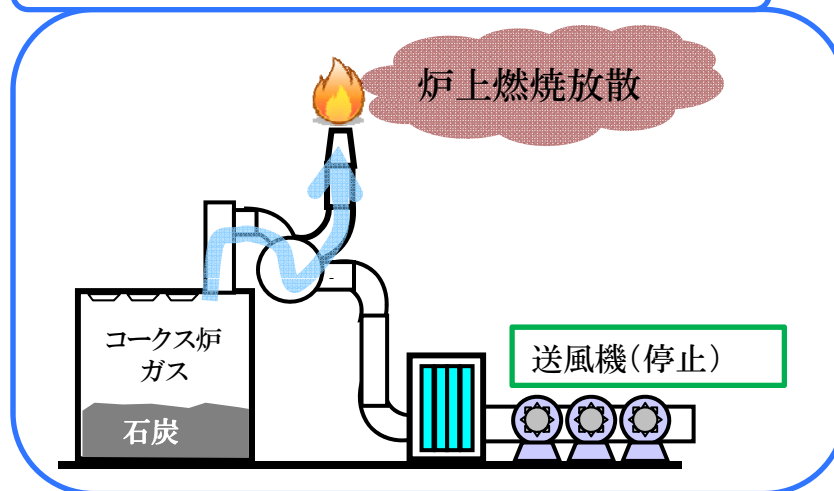
コークス炉ガス送風機 停電時

コークス炉ガスを発電所等に送るためには、電動の送風機を使用しますが、停電になるとこの送風機も停止してしまいます。

しかしながら、停電後もしばらくの間はコークス炉ガスが発生するので、その場合は、コークス炉上の「燃焼放散塔」という塔の上で、緊急的にガスを燃やします。(これを「炉上燃焼放散」と言います。)

この際、ガスの不完全燃焼が発生する場合があります、これが黒煙となります。

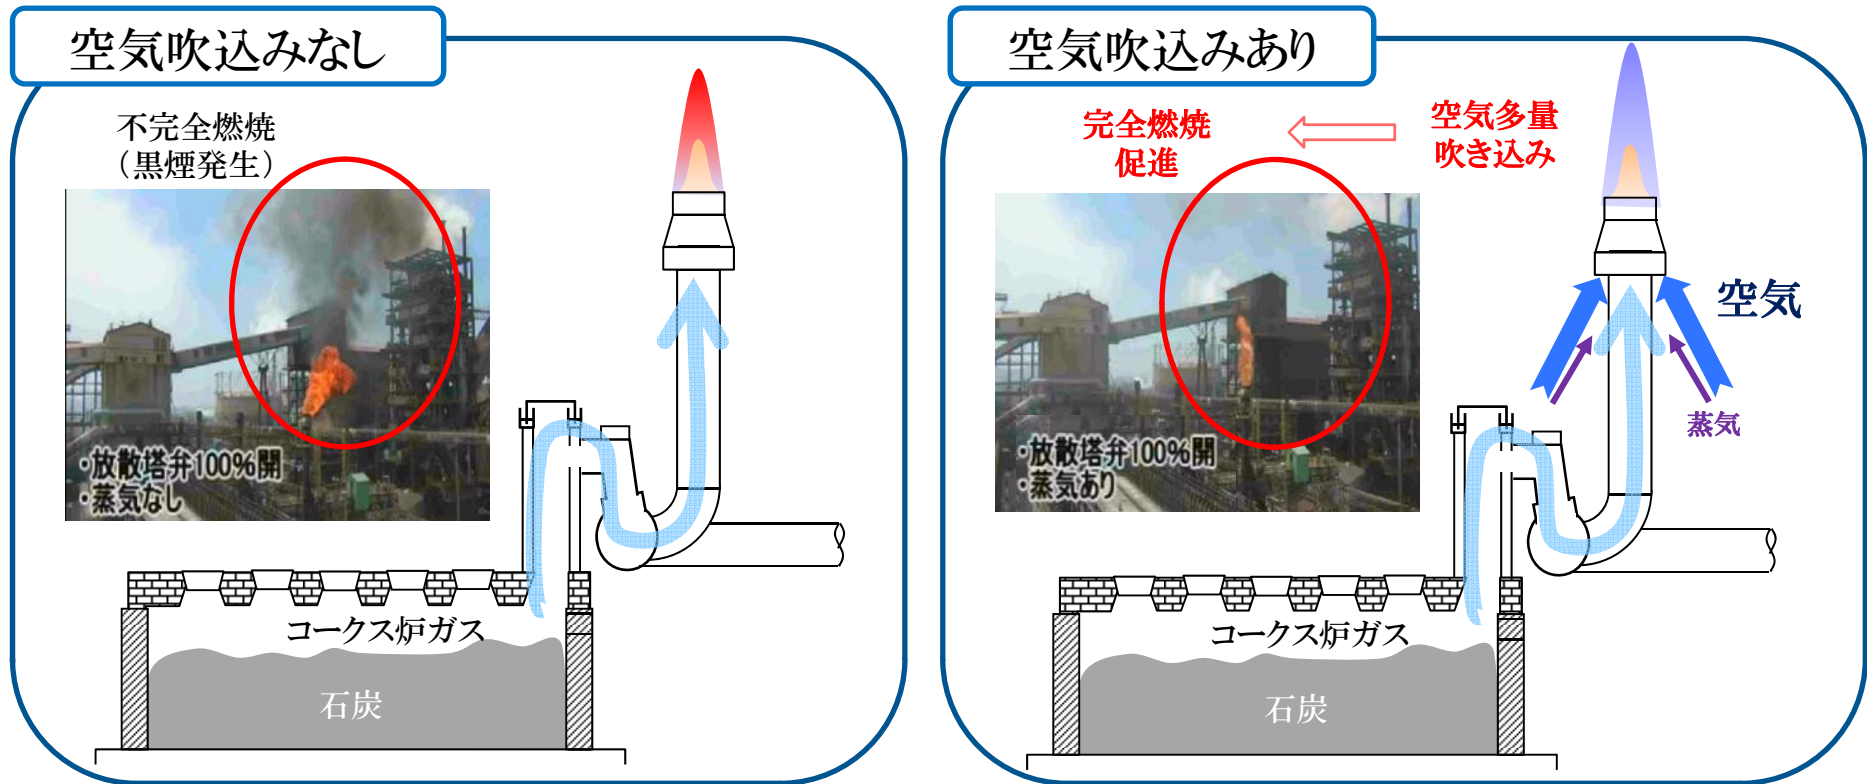
対策 ③万一 コークス炉で炉上燃焼放散しても黒煙を発生させない対策

【現状】 空気多量吹き込みにより完全燃焼を促進させる仕組み

多量の空気を吹き込むことによりガスの完全燃焼を促進し、黒煙の発生を大幅に抑制することができます。空気は蒸気(※)とともに燃焼放散塔に吹き込む必要がありますが、停電時は蒸気供給が止まるため使用できておりませんでした。
