2014年11月25日
新日鐵住金株式会社
停電事故対策委員会

新日鐵住金株式会社 名古屋製鐵所

停電事故調査報告書（概要版）

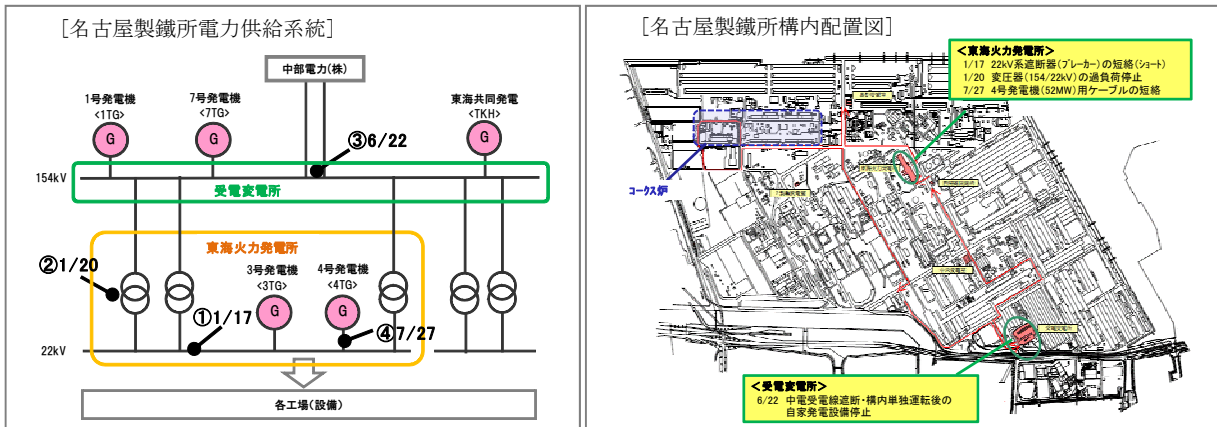
3. 名古屋製鐵所電力供給系統 及び 停電事故・燃焼放散の概要

名古屋製鐵所の電力供給は、中部電力(株)からの受電(154kV×2回線)、154kV系統の自家発電設備3基(15万kWクラス)、22kV系統の自家発電設備2基(5万kWクラス)により構成され、降圧して(電圧を下げて)、各工場に供給している。4回の停電事故は、3回が東海火力発電所(22kV系統の自家発電設備)、1回が受電変電所を起点として発生している。

4回の停電事故の全てにおいて、停電範囲にコークス炉で発生したコークス炉ガス(COG: Coke Oven Gas)を他設備(COGの使用先)へ送る、コークス炉ガス排送ブロワー(COG排送ブロワー:送風機)が含まれ、当該設備が停止した。そのため、非常措置として定められているコークス炉でのCOGの燃焼放散(炉上燃焼放散)を行ったが、不完全燃焼に伴う煤(すす)等が黒煙として放散された。
