新日鐵住金株式会社 名古屋製鐵所

停電事故調査報告書

2014年11月25日

停電事故対策委員会

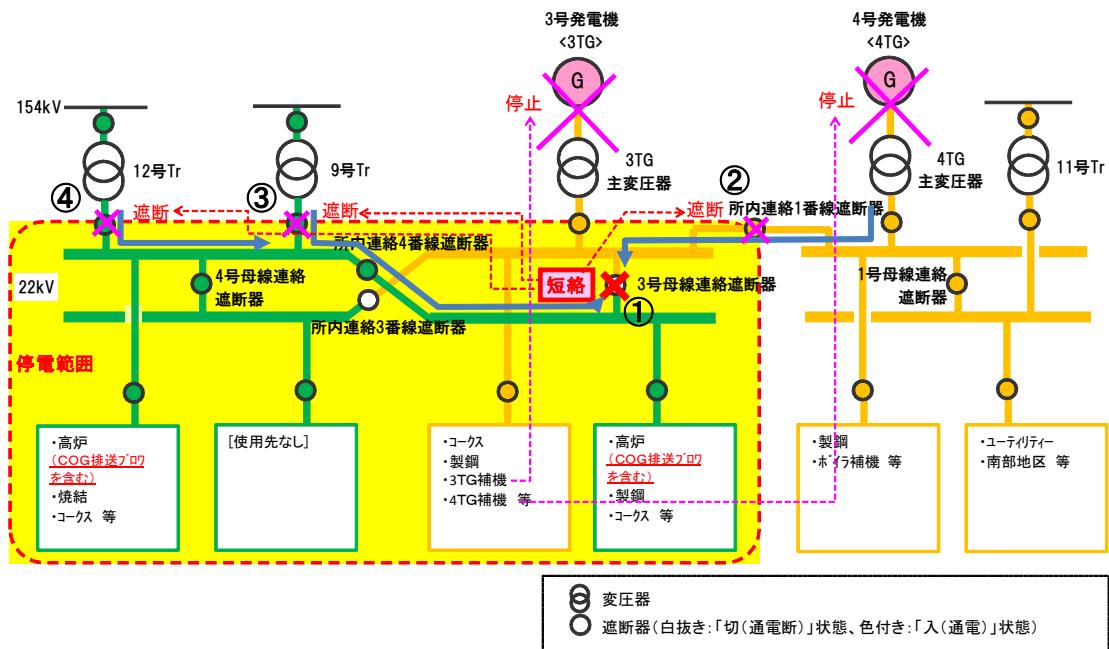
図 4.1 1月 17 日事故発生状況（東海火力発電所 電力供給系統図）

事故発生時の状況を図4.1に示すが、第3高炉炉頂圧発電設備用遮断器の更新工事のため、22kV系統の電源系統の切替え作業として、圧縮空気で動作する遮断器(ABB: Air Blast circuit Breaker)である、3号母線連絡遮断器〔図4.1①〕を遮断(切)した56秒後に遮断器内部で短絡(ショート)が発生した。

3号母線連絡遮断器の内部で短絡が発生した影響で、各系統に短絡電流が流れ〔図4.1青色矢印〕、所内連絡1番線遮断器〔図4.1②〕、9号変圧器(9号Tr)二次側遮断器〔図4.1③〕、12号変圧器(12号Tr)二次側遮断器〔図4.1④〕の設備保護装置(過電流リレー)が作動し、特別高圧系統(154kV系統)からの電力供給が遮断された。その影響で3号発電機(3TG)および4号発電機(4TG)の補機が停止したこと、3TG、4TGともに発電機が停止し、図4.1記載の範囲(コークス、高炉、焼結、製鋼の各工場設備等)が停電となった。停電範囲に含まれるCOG排送ブロワーも停止したため、非常措置としてコークス炉での燃焼放散を行ったが、不完全燃焼が生じたことにより黒煙が発生した。

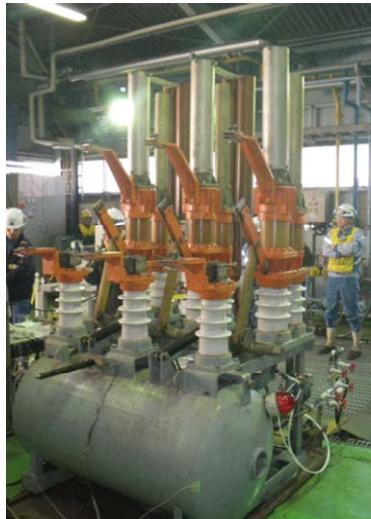
図 4.2 ABB の外観写真

図 4.2 に ABB の外観写真、図 4.3 に ABB の構造図を示す。事故後、ABB の分解調査を行った結果、圧縮空気タンク内 [図 4.3①] にドレンが溜っていることが確認された。また、図 4.3 青色の通電部を電気的に絶縁するために用いている通気碍管の内部を、遮断器動作作用の圧縮空気が流れるが、事故後の調査により、碍管内面から油分や Fe 等の付着物が確認された [図 4.3②]。これは、空気圧縮機（コンプレッサー）から ABB に至る配管系統での不具合により脱湿が不十分となり、圧縮空気タンク内にドレンが混入した結果であると考えられ、ABB 内部（碍管内面）の付着物を起因に絶縁不良を起こし、短絡に至ったと推定した。

- ・同型遮断器の操作を禁止する。（運用開始 1/17～）
- ・同型遮断器の重点点検を実施する。（8/26 完）
- ・空気を用いない VCB（真空遮断器）に更新する。（2015 年 3 月完目途）

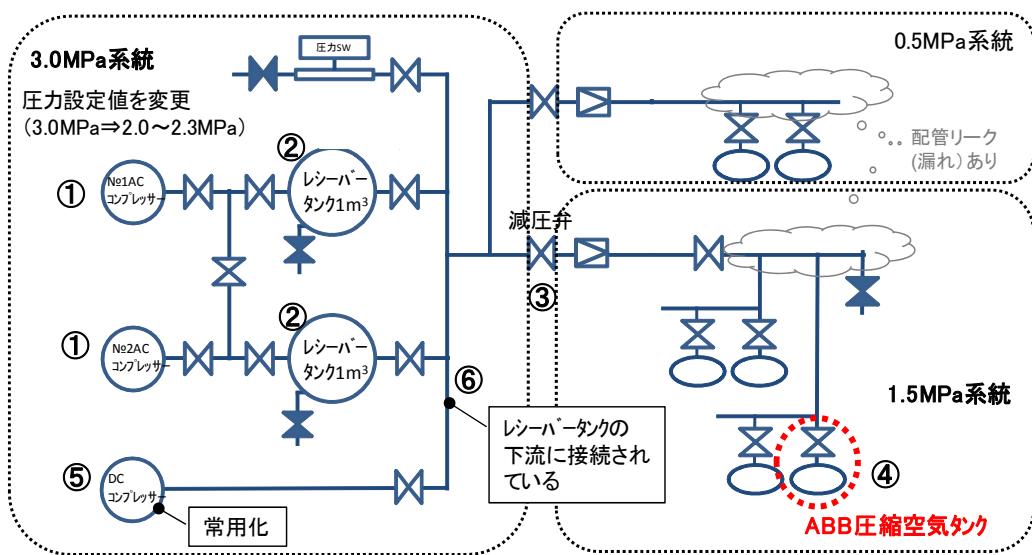
図 4.4 圧縮空気の供給フロー

図 4.4 に、圧縮空気の供給フローを示す。2 基の常用コンプレッサー〔図 4.4①〕で、除湿を目的に 3.0MPa まで空気を昇圧し、大気温度まで冷却した後に、レシーバータンク〔図 4.4②〕にて空気中から凝集した水分をドレンとして排出する。除湿された圧縮空気は、減圧弁〔図 4.4 ③〕にて 1.5MPa まで減圧した後、ABB 圧縮空気タンク〔図 4.4④〕へ供給される。

しかしながら、2007 年以降、常用コンプレッサー 2 基では規定圧力を維持できない状況となった。加圧能力の低下に加え、配管のリーク（漏れ）が発生していたと考えられ、常用コンプレッサーの稼働率が上昇した。このため、コンプレッサー稼働率を抑制することを目的に、圧力設定値を 3.0MPa から 2.0～2.3MPa に変更することで、除湿能力が低下し、ABB 圧縮空気タンクへの持ち込み水分が増加した。

さらに 2010 年頃から非常用のバッテリー駆動コンプレッサー（非常用コンプレッサー）〔図 4.4⑤〕も補助的に使用開始し、その後、2012 年からは常用化していた。但し、当該非常用コンプレッサーは、除湿効果のあるレシーバータンクの下流〔図 4.4⑥〕に接続されていたため、ABB 圧縮空気タンクへの持ち込み水分が更に増加したと考えられる。

- ・非常用コンプレッサーからの持ち込み水分低減のため、配管接続位置をレシーバータンクの前（上流側）に変更する。（1/31 完）
- ・配管からのリーク低減対策（配管法兰ジ部の補修等）を実施する。
(5/20 完)

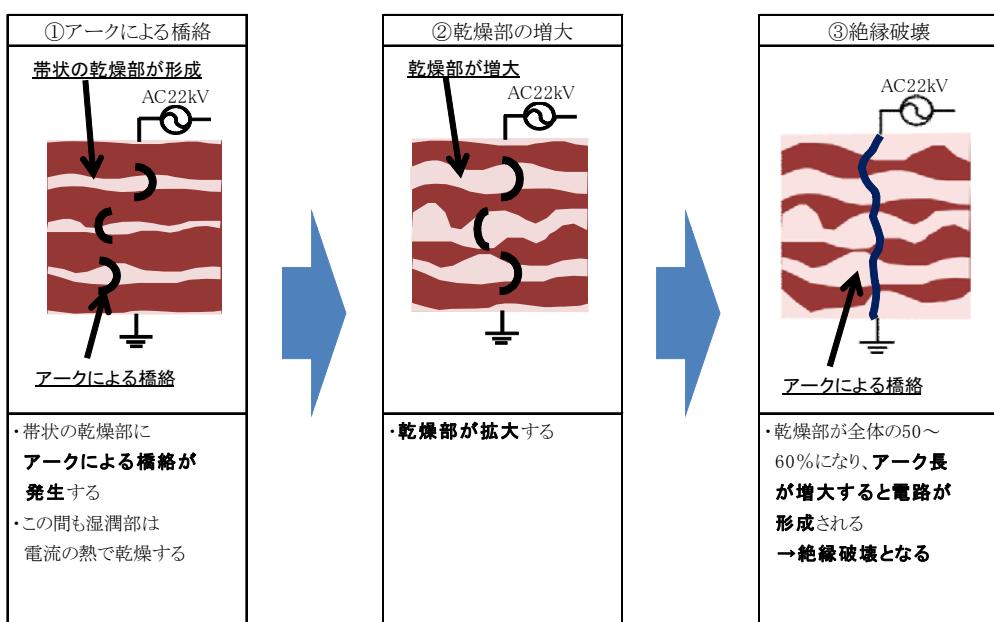
図 4.5 碓管内部で地絡に至る過程

図 4.5 に、碓管内部〔図 4.3②部〕で地絡に至る過程を示す。汚染された碓管内部に結露が発生すると、その乾燥過程で部分的に乾燥帯が形成され、電界集中によるアーク放電が発生する。乾燥帯が広がりアーク長が絶縁経路の 50%～60%に達すると電路が形成され、絶縁破壊（地絡）となつたと推定。

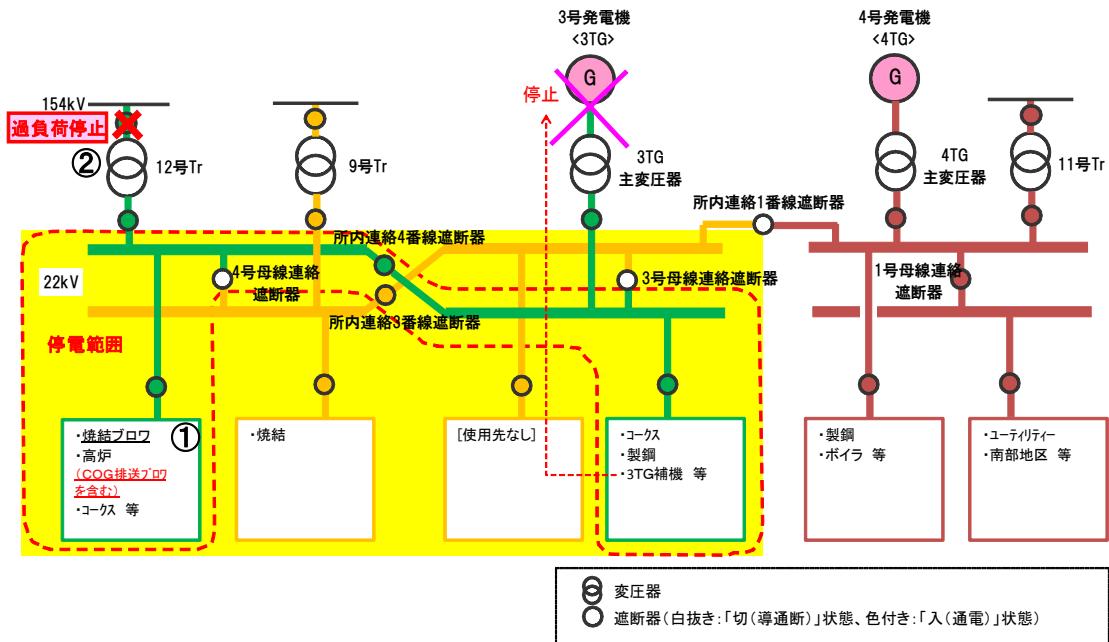
図 4.6 1月 20 日事故発生状況（東海火力発電所 電力供給系統図）

事故発生時の状況を図 4.6 に示すが、1月 17 日の停電により停止した設備を順次稼働させていく過程で、焼結プロワー〔図 4.6①〕を起動した 32 秒後に 12 号変圧器（12 号 Tr [154/22kV]）〔図 4.6②〕の設備保護装置（過電流リレー）が作動し、当該変圧器が過負荷により停止。その影響で 3 号発電機(3TG)の補機が停止したため、3TG も停止となり、図 4.6 記載の範囲（コークス、高炉、焼結、製鋼等）が停電した。COG 排送プロワーの停止に伴い、非常措置としてコークス炉での燃焼放散を行ったが、不完全燃焼が生じたことにより黒煙が発生した。

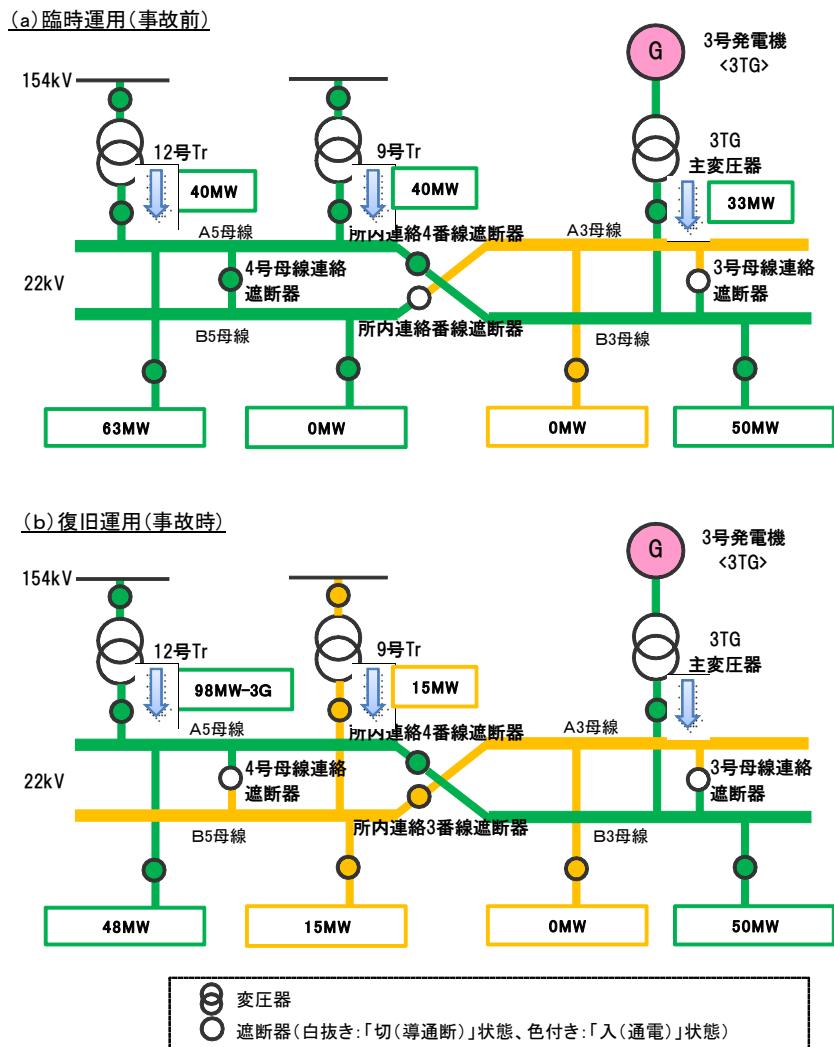
図 4.7 復旧時の電力供給系統（東海火力発電所）

1/17 停電事故発生後、図 4.7(a) に示す系統にて、緊急避難的に運転を実施していたが、この運用の場合、図 4.7(a) 緑色の 22kV 系統への電力供給源が 12 号変圧器(12 号 Tr)、9 号変圧器(9 号 Tr)、3 号発電機(3TG) と 3 つになり、工場側で短絡（ショート）が発生した際に、短絡発生箇所の上流に位置する遮断器に流れる電流（短絡電流）が過大となり、遮断器の能力を超過してしまうリスクがあった。そのため、図 4.7(b) のような系統運用に変更することを計画した。

図 4.7(b) の系統は、1/17 の停電事故後に一時的に絶縁抵抗値の低下が見られた A3 母線への負荷を軽くすることを思考し、図 4.7(b) 緑色の系統に負荷（電力使用先）を傾斜配分させたものである。この際、各工場設備の平均的な使用電力（有効電力=MW 値）は認識していたものの、変圧器にかかる実際の負荷（電流値）に関しては、一過的な設備の起動電流を考慮していない等、正確には把握できておらず、結果的には電流値を過少に評価していた状態であった。その結果、図 4.8 に示す通り、焼結プロワー起動時に、12 号 Tr の電流上限設定値を超えたため（過負荷となったため）、12 号 Tr が停止した。

・電力系統の負荷バランスを検討する際に用いる負荷計算の手法、および負荷変更に関わる計画を確認する体制（技術担当部門による確認等）を明確化し、標準化を行う。（暫定1/21～、標準化2/17完）

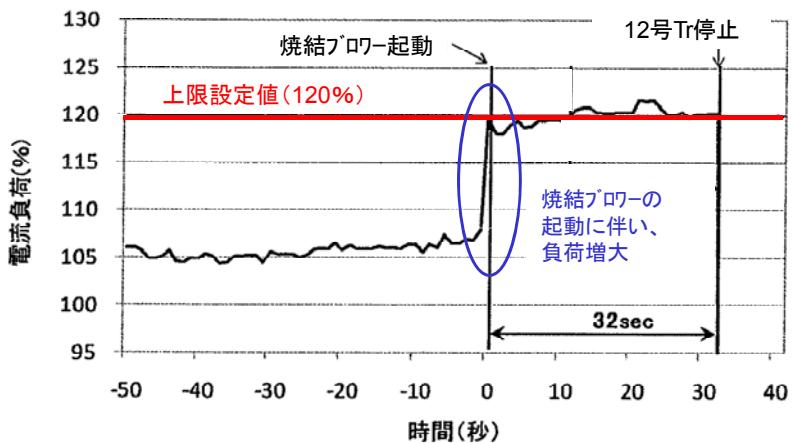
図 4.8 12 号変圧器(12 号 Tr)停止時の電流負荷

・12号変圧器（12号Tr）を2010年に新設した際、設備保護装置（過電流リレー）の電流上限設定値を社内基準（定格電流値の120～150%）内の120%で設定したが、他変圧器の電流上限設定値（概ね定格電流値の150%程度）との整合を考慮していなかった。加えて、技術担当部門（技術スタッフ）から操業部門（現場）への説明がなされておらず、現場はその違いを認識していなかった。

・電流上限設定値を他変圧器と同等の値（150%）に変更する。（4/24完）

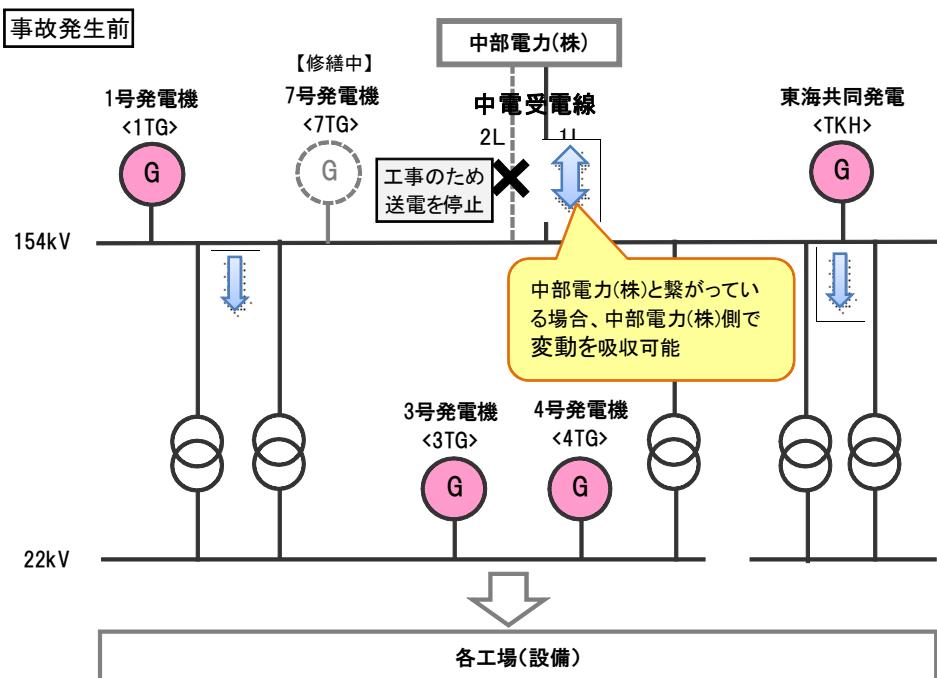
図 4.9 電力供給系統 (6/22 事故発生前)

図4.9に示す通り、中部電力(株)からの受電線(以下、「中電受電線」 距離:13km、電圧:154kV、通常2回線送電)の設備保護装置(受電線異常検出リレー)更新のため、1回線(2L)の受電を止めて作業を実施していた。その作業中に受電中のもう1回線(1L)が解列となり、中部電力(株)からの受電(電力供給)が停止し、図4.10に示す通り、自家発電設備のみからの電力供給による運転状態(構内単独運転)となった。

通常の運転状態(中部電力(株)および自家発電設備から電力供給を行っている状態)では、図4.9に示す通り、各工場設備(電力使用先)の稼働状況によって変化する電力負荷(電力使用量)と自家発電設備での発電量の差を、中部電力(株)側にて吸収してもらうことにより、構内電力の周波数・電圧を一定に保っている。

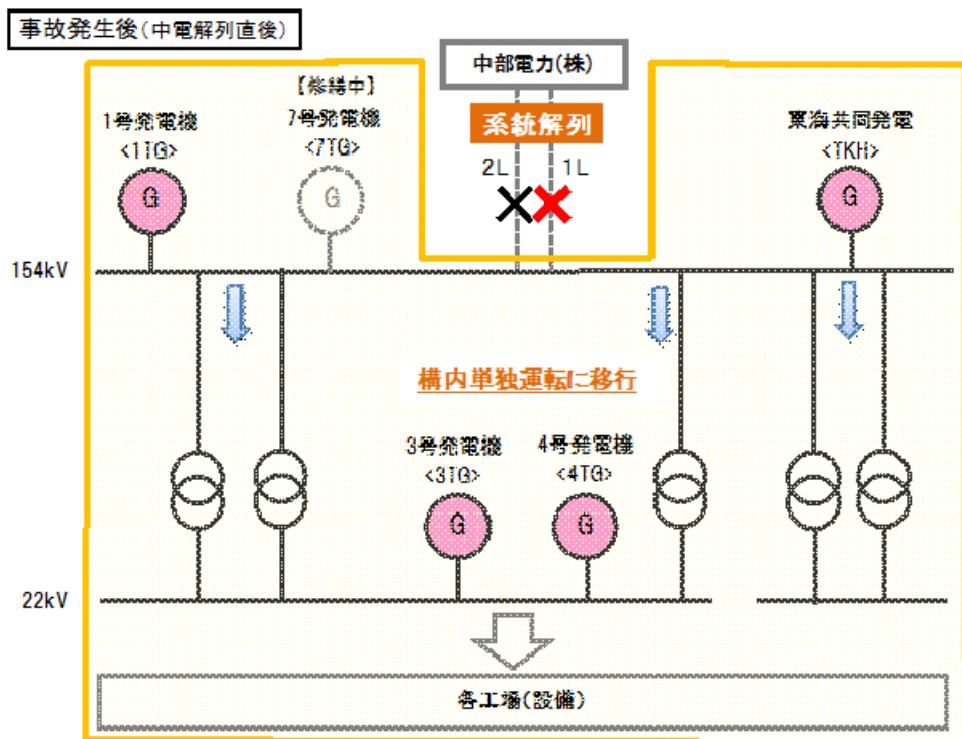
図 4.10 電力供給系統 (6/22 事故発生後)

一方で、構内単独運転時には、非常設備として導入している系統安定化装置(SSC: System Stabilizing Controller)にて、各工場の電力負荷と自家発電設備での発電量のバランス調整を行い、構内電力の周波数や電圧を許容値内に調整する。しかしながら、今回、構内単独運転に移行した後、SSCの動作不具合によって、構内電力の周波数が徐々に上昇し、1号発電機(1TG)の設備保護装置が動作したことで、1TGが停止した。1TGが停止した影響で最終的には自家発電設備が全て停止し、所内全域の停電に至った。この停電にともない、COG排送プロワーが停止し、非常措置としてコークス炉での燃焼放散を行ったが、不完全燃焼が生じたことにより黒煙が発生した。

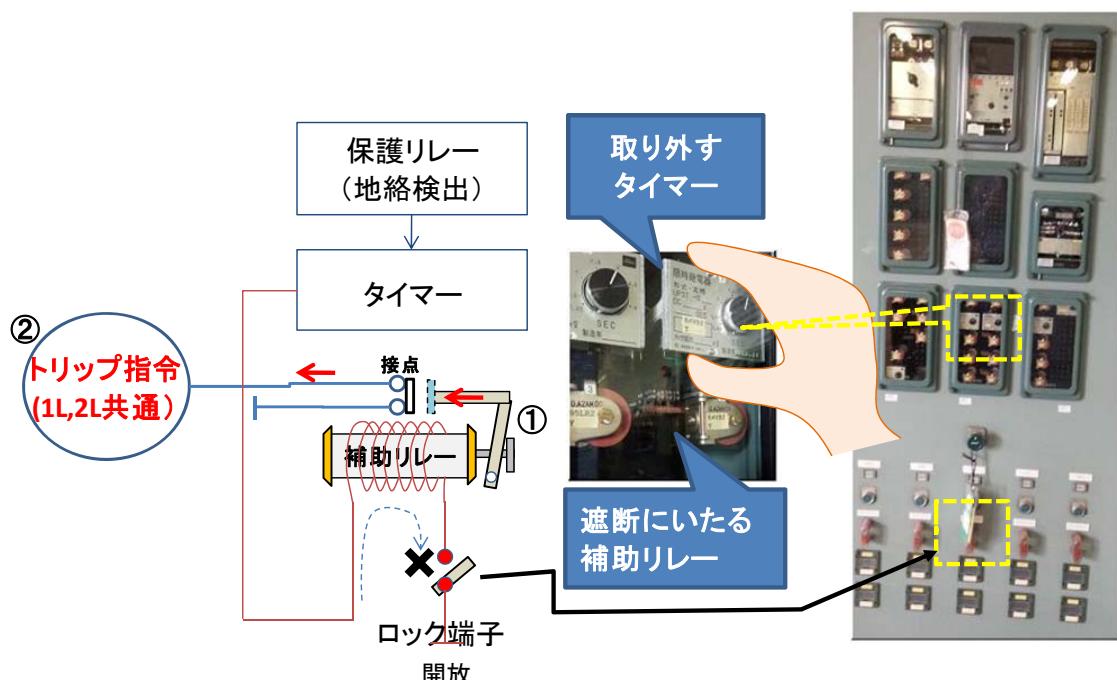
図 4.11 補助リレーの誤動作概要

受電線の設備保護装置の更新工事に関わる実送電試験の事前準備として、系統解列検出リレー盤のタイマー設定変更が電気事業法上の対応として必要となった。当該設定変更は、設定精度を確保するために、タイマーを制御盤から取り外して実施する施工計画としていたが、当該タイマーを取り外す際に、近接した位置にある補助リレー〔図 4.11①〕に直接触れたことにより、受電線 2 回線共通のトリップ指令（受電線の解列指令）〔図 4.11②〕が出力され、解列に至った。

- ・当該盤へ、盤内操作の危険性について表示するとともに、今後の盤内作業を最小限とするよう施工計画を立案する。（運用開始 6/23～）
- ・今後、タイマー変更が必要となった場合には、（タイマーの取り外しを行わずに、）操作ツマミでの設定変更を行うことで対応する。（運用開始 6/23～）
- ・リスク低減対策として、当該リレー盤におけるより安全なロック方式への見直しを検討する。

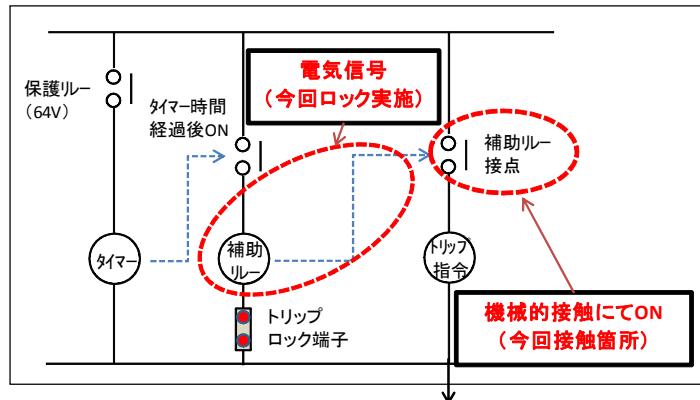
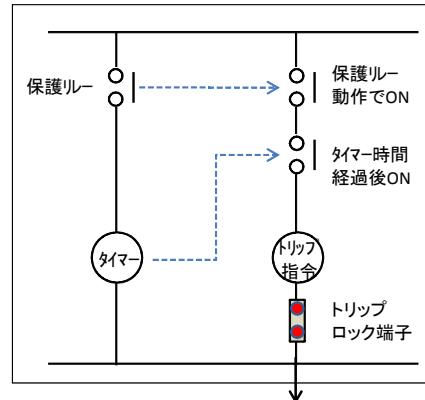
図4.12 トリップロック回路概要

- 通常、リレー盤では、今回のようなタイマー取り外し等の盤内作業を行う際に、誤ってリレーが作動し、盤外へトリップ信号が出力されてしまうことがないように、保護機能としてロック端子という回路が組み込まれており、盤内作業前には、当該端子を開放して施工することとしている。しかしながら、図 4.12 に示す通り、当該リレー盤は、ロック端子を開放したにも関わらず、一部の電気回路がロックされない設計（物理的にリレ

一を動かすとトリップ信号が出力される回路)となっていた。なお、同様の保護リレー盤は、社内には当該盤(受電線1L,2L用)のみであった。

当該盤は約25年前に更新されたものであり、それ以前はロック端子を開放することで、物理的にリレーに接触してもトリップ信号が出力されない回路であった。本来、安全回路の設計思想は統一すべきであり、現在の回路としてしまったことは、当時の制御盤設計における検討が浅かったこと(課題『設備更新時の知識・配慮』)が背景要因にあるものと考えられる。もし、当該更新時に、設計思想を変えたのであれば、その内容を標準書および教育により徹底すべきであった。

- ・誤動作を生じさせない電気的・機械的なフールプルーフ設計(誤った操作でも事故に至らない安全設計)の全社標準化を行う。
- ・トラブル時の影響が大きい重要設備の改造等においては、誤認識等がないよう、必ず既設図面を確認することを標準化(チェックリスト作成)する。
(標準化 7/1 完)

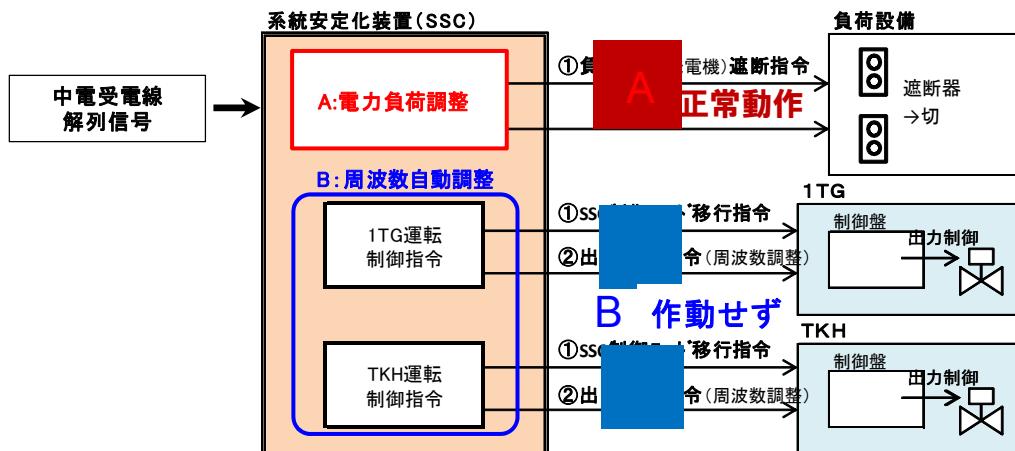
図4.13 SSC機能概要と動作状況

系統安定化装置(SSC)は、図4.13に示す通り、「A:電力負荷調整機能」と「B:周波数自動調整機能」により構成されている。ここで、電力負荷調整機

能とは、構内単独運転への移行直後に、発電量（自家発電設備の出力）と電力負荷（各工場設備の電力使用量）の差を自家発電設備の通常運転での許容変動範囲内に収めるために、自家発電設備および工場設備の一部を遮断（停止）する機能である。また、周波数自動調整機能とは、電力負荷調整機能が動作した後、電力負荷の変動に合わせ自家発電設備の出力を調整し、構内電力の周波数（および電圧）を一定に保つ機能である。

今回、構内単独運転へ移行後、電力負荷調整機能は正常に動作したもの、メーカーでのソフトウェア設計上の不備があり、周波数自動調整機能は正常に動作しなかった。その結果、発電量と電力負荷のバランス調整ができず、構内電力の周波数が徐々に高くなり、1号発電機（1TG）の設備保護装置が動作したこと、1TGが停止した。1TGが停止した影響で最終的には自家発電設備が全て停止し、所内全域の停電に至った。

- ・SSC 機能不備に対する対策として、SSC ソフトウェア(プログラム)の改修を行う。(2015 年 6 月目途)
- ・万一、SSC 制御が正しく機能しなかった場合における対応強化として、SSC による制御状態の確認手順、SSC が正常に動作していることの判断基準を標準化する。併せて、自家発電設備の出力調整に関して手動調整方法を標準化するとともに、SSC ソフトウェアの改修まではオペレーターが手動で対応することを標準化する。(7/18 完)
- ・異常処置訓練の継続的な実施により SSC 動作不具合時の対応力強化を図る。
(9/25 以降、中電受電線解列想定訓練を計 4 回実施。引き続き、新たなケースを想定し、訓練を定期的に実施する)

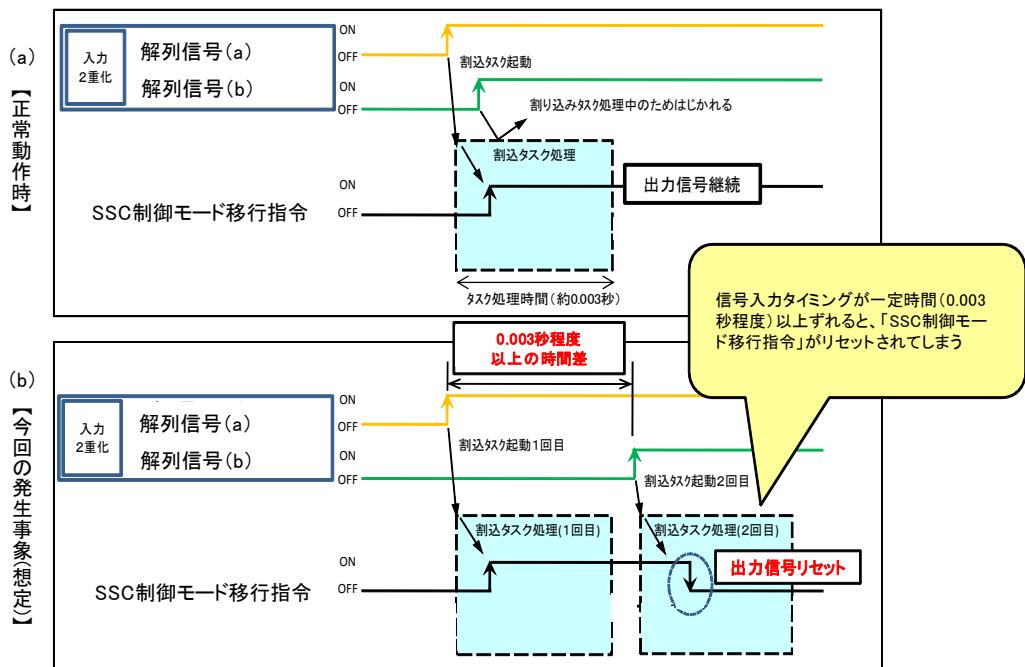
図 4.14 SSC ソフトウェア回路概要（不具合発生部）

図4.14に、周波数自動調整機能が正常に動作しなかった原因と推定されるソフトウェア（プログラム）不備の概要について示す。図中の（a）は正常動作時、（b）は今回の発生事象（想定）を示す。SSCへの受電線解列信号の入力は、フォールトトレランス対応として、SSCに対して信号を2重化しているが、この2つの信号の入力タイミングが一定時間（0.003秒程度）以上ずれると、周波数自動調整機能を行うための「SSC制御モード移行指令」が出力されない状態になってしまい（信号がリセットされてしまう）ことが分かった。

なお、SSC導入時（2005年2月）には、設置後に試運転を実施しているが、不具合は認められなかった。今回の事象は極めて特殊な条件で発現するものであることから、メーカーでの設計段階におけるデザインレビューで適切に検討・対応しなければ、現地試運転段階での不具合検出は困難と考えられる。

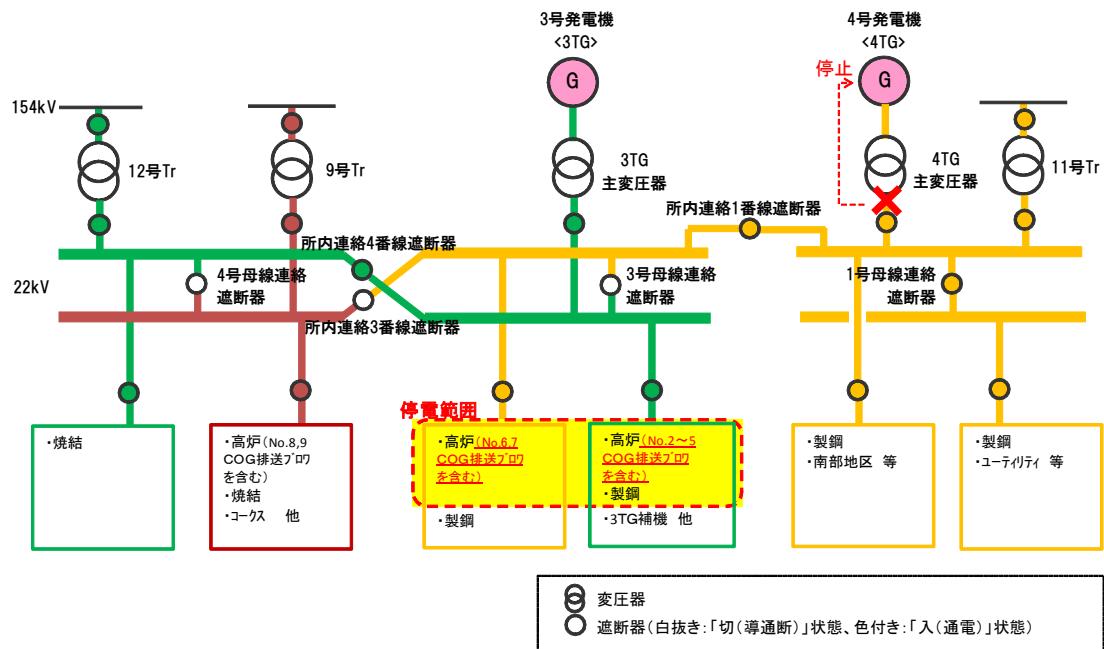
図 4.15 7月27日事故発生状況（東海火力発電所 電力供給系統図）

4 号発電機(4TG) 主変圧器 2 次側(22kV 系統) のケーブル端末部で地絡(接地)・短絡(ショート)が発生し、4TG が停止した。この短絡電流を起因とした誤信号により、製銑・製鋼地区の複数の回線が自動遮断され、図 4.15 に示す範囲が停電となった。この停電にともない、COG 排送プロワーが停止し、非常措置としてコークス炉での燃焼放散を行ったが、不完全燃焼が生じたことにより黒煙が発生した。

さらに、この短絡により、アースに流れ込む電流が急増したことにより、当該変圧器周辺のアース電位が変動し、近傍でアースを取っていた送電線の遮断制御回路の一部が作動したため、図 4.15 に示す範囲が停電となった。

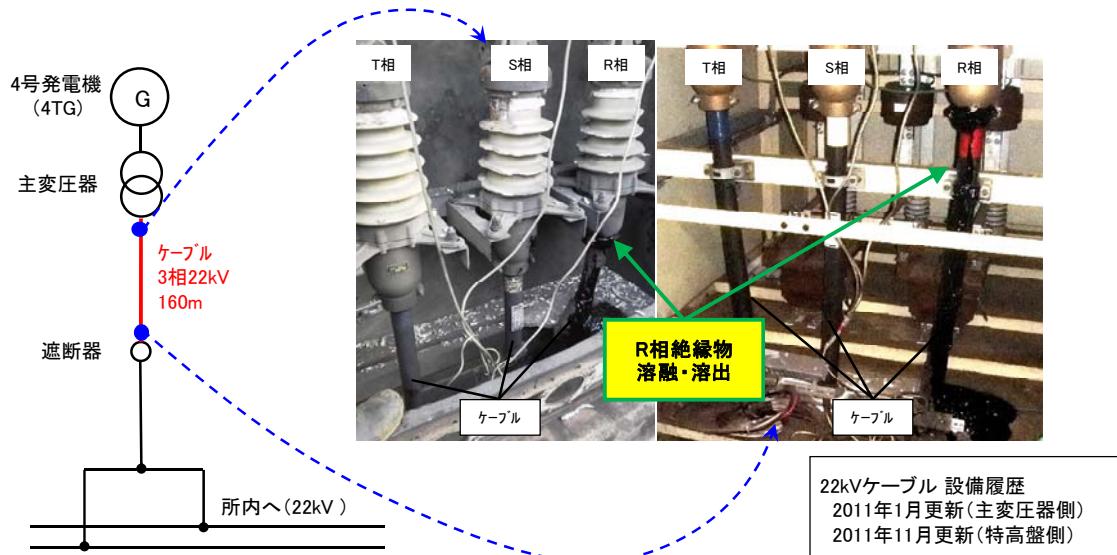
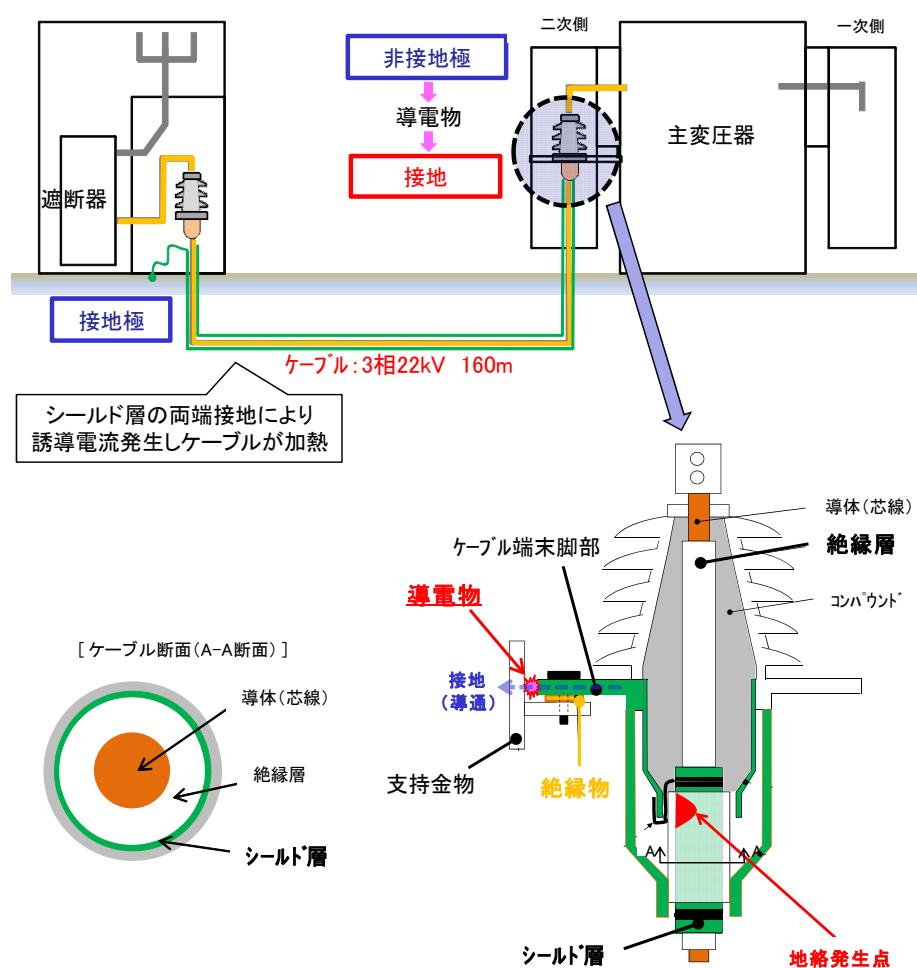
図 4.16 に事故発生後の 4号発電機(4TG)主変圧器二次側ケーブル端末部の状況を示す。3相交流電源であり、R相, S相, T相の3本のケーブル(導体)で1回線を構成している。図 4.16 に示す通り、R相ケーブル端末部の絶縁物の溶出が確認できる。原因としては、R相ケーブルが長時間にわたり異常発熱し、R相ケーブル端末部の絶縁物が溶融したことにより、R相ケーブル端末部で地絡が発生したものと推定している。

異常発熱に関しては、図 4.17 に示す通り、4TG 主変圧器二次側 R相ケーブル端末脚部と支持金物の間を導電物（金属と想定）が接触し導通させたことで、R相ケーブルのシールド層が両端接地の状態となり、誘導電流が長時間流れ、ケーブルの異常発熱が発生したものと推定している。事故後のケーブル調査より、R相ケーブルのシールド層は加熱された痕跡があることが判明している。なお、端末部の絶縁物の溶出に関する再現実験結果から、誘導電流は約1週間流れているものと想定され、導電物は事故6日前に実施した工事の残材の可能性が高いと考えられるものの、確証は得られていない。

ケーブル端末部と支持金物の間隙が狭く、導電物の接触により導通を生じさせやすい構造であった。

- ・特別高圧受配電設備における作業においては、工事実施時の工具・部品類の持ち込み、持ち出し管理の強化（チェック方法のルール化等）を行う。
(標準化 8/25 完)
- ・ケーブル端末脚部の固定方式を、異物等の落下物があつても接触による導通リスクが低い壁取付型に変更する。(9/27 完)

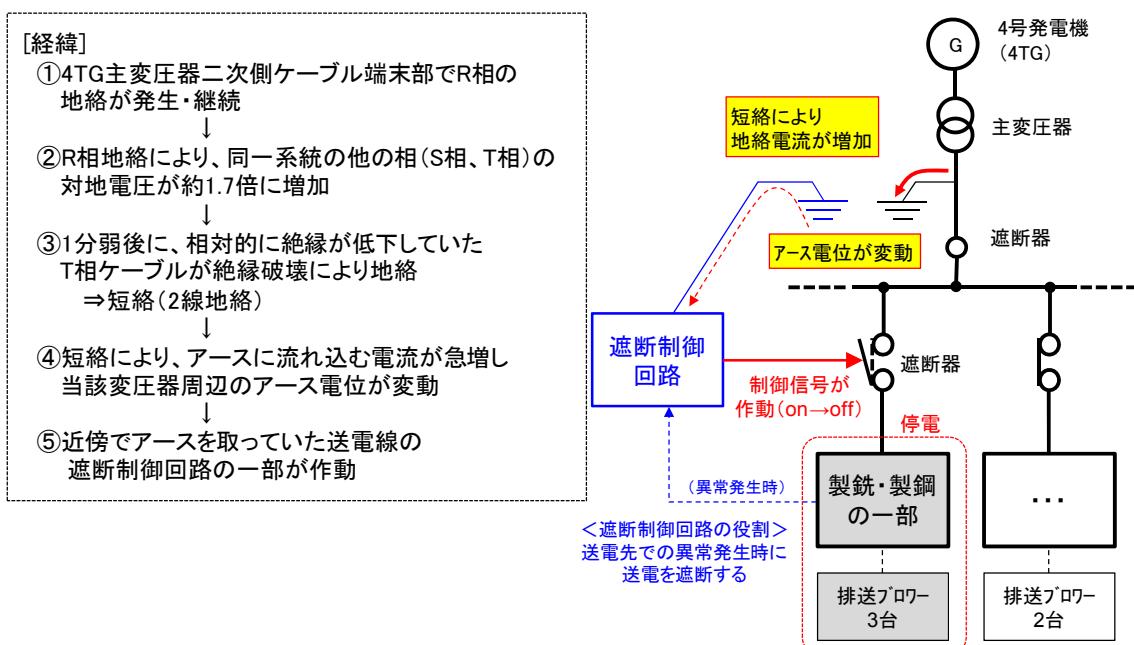
図 4.18 地絡発生後の停電範囲拡大の経緯

図 4.18 に、4TG 主変圧器二次側 R 相ケーブル端末部での地絡発生後の停電範囲拡大の経緯を示す。まず、R 相ケーブル端末部での地絡の発生・継続により、同一系統の S 相、T 相ケーブルの対地電圧が約 1.7 倍に増加し、1 分後に相対的に絶縁が低下していた T 相においても絶縁破壊により地絡が発生したため、短絡（2 線地絡）に至った。

- ・4TG 主変圧器における地絡発生時の自動遮断化の改造を行う。(10/29 完)
- ・自動遮断ができない場合での手動遮断について標準化を行う。
(標準化 9/25 完)
