新日鐵住金株式会社 名古屋製鐵所

コークス火災事故調査報告書（概要版）

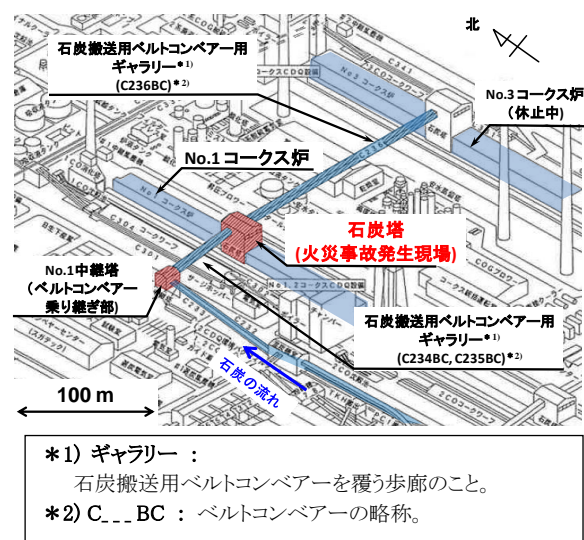
図1 火災事故発生現場周辺

火炎の伝播は、No.1中継塔からNo.3コークス炉へ向かうギャラリーまでの広範囲におよんだ。火炎の伝播に伴い発生した熱風および風圧によってNo.1中継塔の屋根の一部やギャラリーの壁が部分的に破損した。

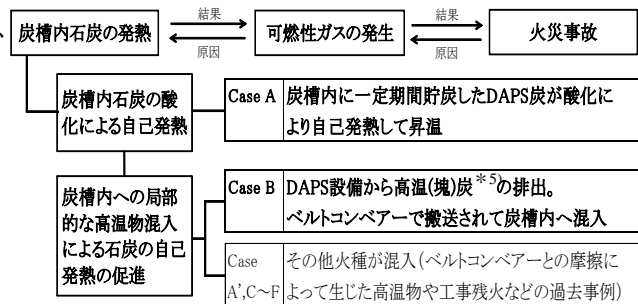
図2 発熱の想定原因と推定火災事故発生メカニズム

火災事故の直接原因に関し、燃焼の三要素である、①可燃物、②着火源および③酸素に着目して検証を進めた。今回の火災事故発生までの経過状況と火炎の形状から、可燃物は可燃性ガスが主体であると判断した。また、炭槽上部の温度計等の記録および炭槽から回収した石炭に熱が加わっていた形跡があることから、炭槽内部の石炭の加熱および火災事故が生じた場所を特定した。以上から、火災事故は、炭槽内で石炭が加熱され可燃性ガスが発生。一定量の空気で希釈化されたガスに着火したことで発生したと推定(図2)。

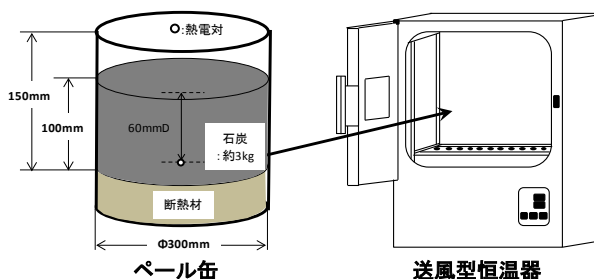
図3 委員会推奨ペール缶試験の概要

火災事故当時、炭槽内にはDAPS炭が約4日間貯炭されており、DAPS炭が酸化により自己発熱した可能性がある。そこで、委員会推奨ペール缶試験^{*6)}を実施した(図3)。試験結果を表1に示した。雰囲気温度70℃以下の条件では、5日間経過しても急激な温度上昇^{*7)}をしないことがわかった。また、80℃では2.4日で急激な温度上昇を確認した。火災事故発生時の炭槽の温度測定実績データは無いが、他所実績から推定すると定常操業時で約65±10℃程度であったと推定され、最大で70℃を超えていた可能性がある。これらの結果を踏まえると、DAPS炭が一定期間経過により炭槽内で自己発熱した可能性がある。

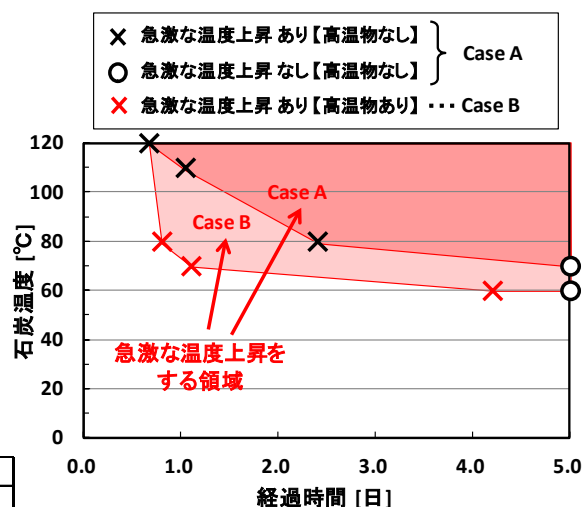
図4 急激な温度上昇が確認されるまでの時間と石炭温度の関係

以上の委員会推奨ペール缶試験における検証では、70℃より高い石炭温度でDAPS炭の自己発熱により急激な温度上昇に至る可能性があること、および高温塊炭が混入した場合には石炭の自己発熱が促進されることが分かった(図4)。

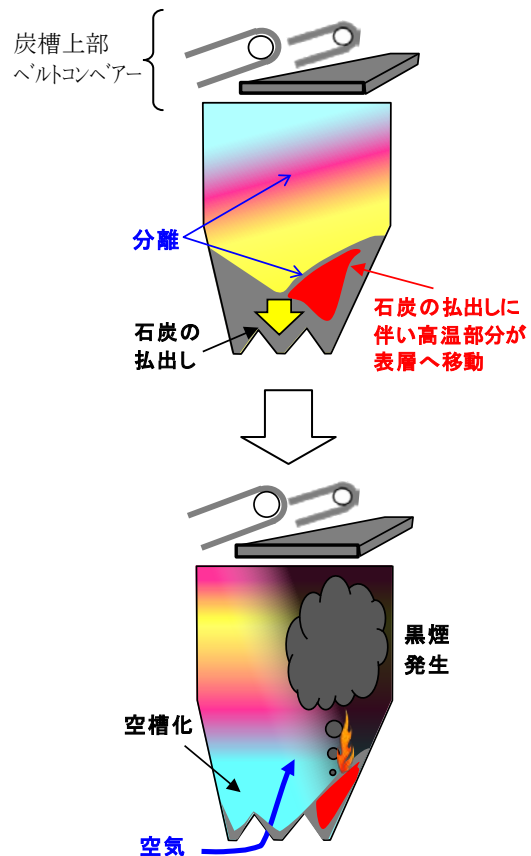
図 6 炭槽内の時系列変化の推定 (11 時 15 分頃から 1~4 回目の払い出し)

9 月 3 日 11 時 15 分頃から、炭槽内の高温な石炭部の除去を目的として、炭槽から DAPS 炭の払い出しを開始した(図 6 上)。同日 12 時 01 分頃の 4 回目の払い出し中に炭槽から黒煙が発生した事を確認した。石炭の払い出しに伴い炭槽の一部が空槽化し、短時間空気が流入することで石炭の高温部位が部分的に燃焼したためと推定した(図 6 下)。

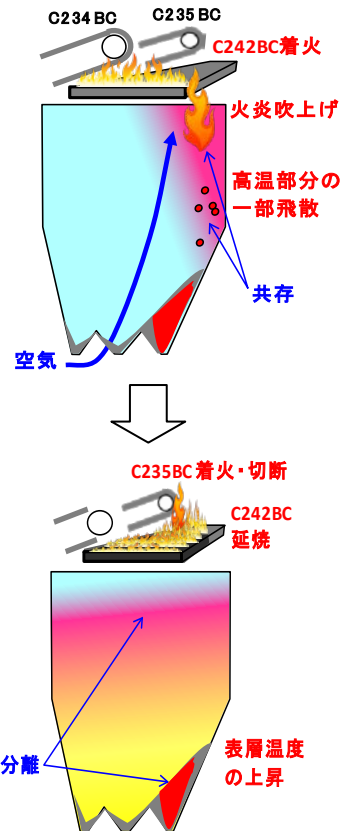
図7 炭槽内の時系列変化の推定 (12時10分頃から5回目の払い出し)

9 月 3 日 12 時 09 分、C242BC の周囲の光ファイバー温度計*9)が断線した。5 回目の払い出し開始時に、炭槽下部から空気が急激に流入し、部分的に着火した石炭・ガスが上部に吹き上げられることで上部の BC が着火したと推定した(図 7 上)。12 時 10 分頃、石炭塔から排出された黒煙が沈静化。これは 5 回目の払い出しを終え、炭槽内の下部からの空気供給が遮断されたためと推定した。また、炭槽内の雰囲気は残留した石炭の高温部から発生した可燃性ガスに置換されていったと推定される(図 7 下)。

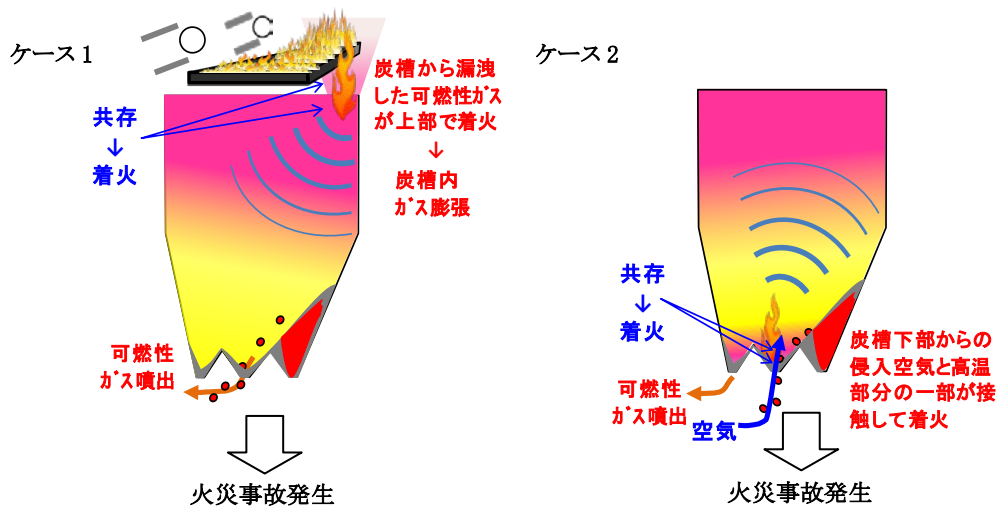
図8 炭槽内の時系列変化の推定 (12時35分火災事故発生時)

- ・ケース1：炭槽上部で燃焼していたBCの火が着火源となった可能性(図8左)。
- ・ケース2：炭槽内残留炭の高温部が着火源となった可能性(図8右)。

5回目の払い出し後から炭槽内に充満した混合気と着火源がケース1またはケース2の状況を経て接触し、燃焼したことで炭槽内のガスが炭槽の外部へ流出して広範囲におよぶ火災事故に至ったと推定した。
