新日鐵住金株式会社 名古屋製鐵所  
コークス火災事故調査報告書

2015 年 4 月 7 日

新日鐵住金株式会社  
コークス事故対策委員会

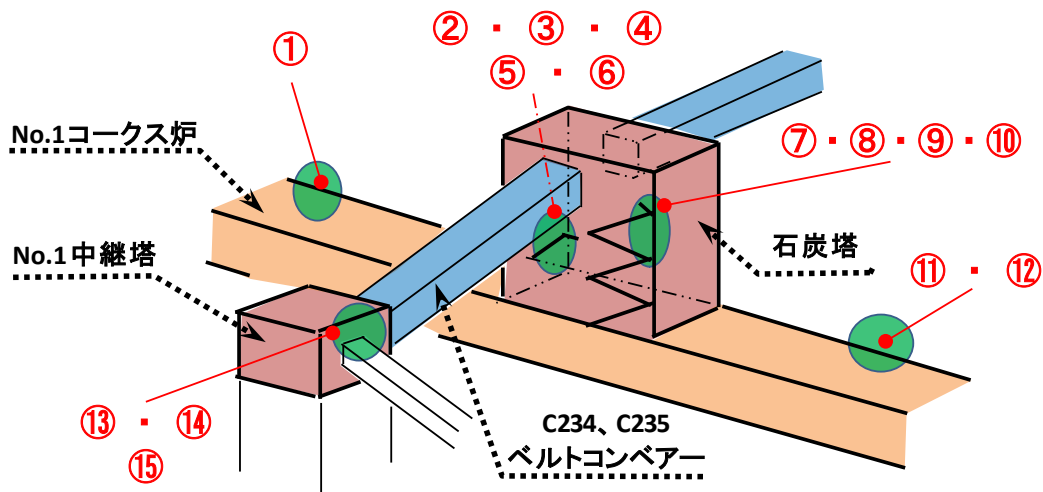
図 2-4 被災者被災位置の詳細

- ・中程度の熱傷      7名 (新日鐵住金(株)従業員6名、協力会社従業員1名)
  - ・軽度の熱傷      4名 (新日鐵住金(株)従業員4名)
  - ・軽処置のみ      4名 (新日鐵住金(株)従業員1名、協力会社従業員3名)
- 合計 15名

図 2-4、図 2-5 の数字は被災場所を表している。

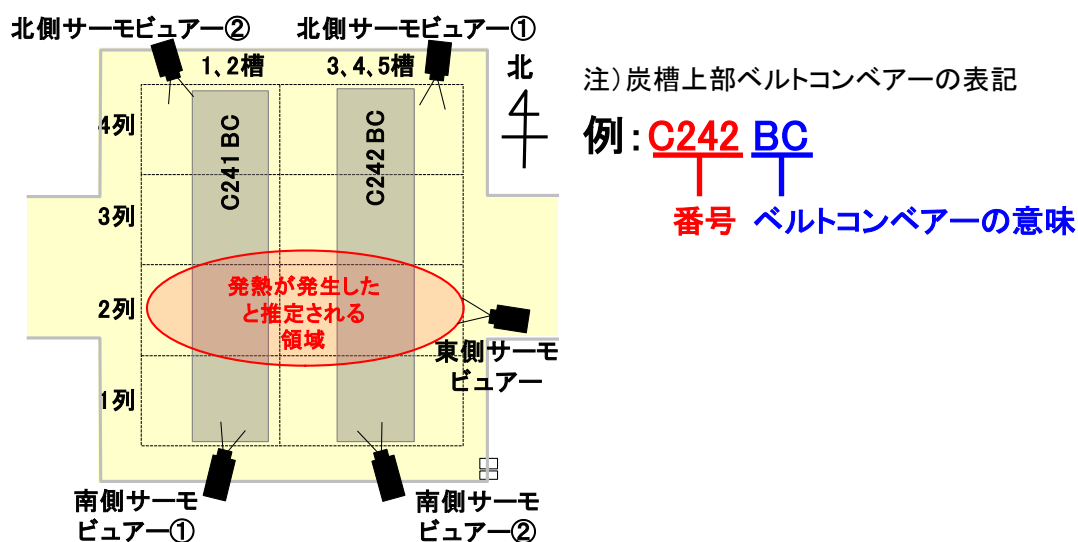
図 4-1 石炭塔内の炭槽配置およびサーモビューアーの設置位置関係

発報順番	警報発報時刻	サーモビューアー名称
1)	10 時 24 分	東側サーモビューアー
2)	11 時 29 分	北側サーモビューアー①
3)	12 時 01 分	北側サーモビューアー②
4)	12 時 05 分	南側サーモビューアー①
5)	12 時 08 分	南側サーモビューアー②

サーモビューアーの設置位置と警報発報時刻から、2 列炭槽付近を監視しているサーモビューアーが早期に発報していることが分かる。

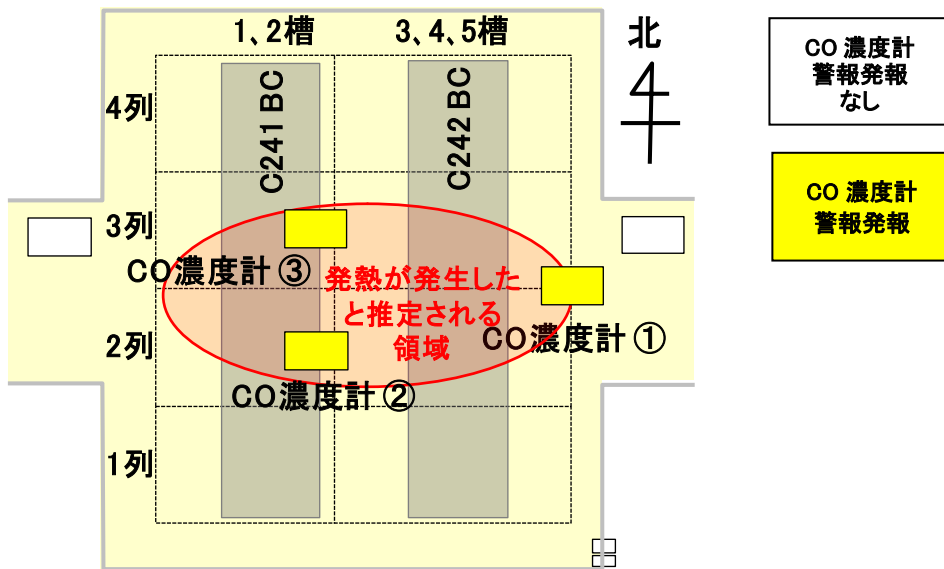
図4-2 石炭塔内の炭槽配置およびCO濃度計の設置位置関係

次に、CO濃度計のデータ解析を行った。CO濃度計は、100ppm以上のCO濃度を10分間継続して検知した場合に警報を発報するように設定されていた。CO濃度計の警報は10時30分に発報している(表4-1)が、事故の調査でデータ解析を行った結果、3箇所のCO濃度計が10時10分頃から断続的に100ppm以上の高濃度のCOを検知していたことがわかった。

10時10分頃に100ppm以上の高濃度を検知したCO濃度計の設置位置と石炭塔内の炭槽の位置関係を図4-2に示す。

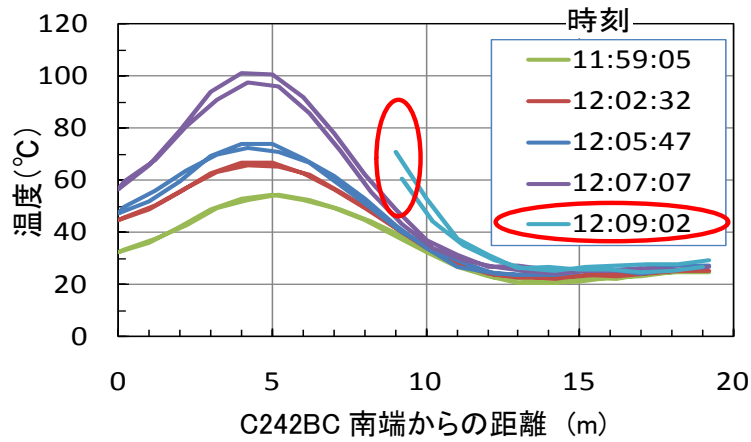
図 4-3 光ファイバー温度計の計測温度経時変化

光ファイバー温度計の計測温度の経時変化を図4-3に示す。図より、12時00分前から温度上昇をし、12時09分には石炭塔の南端から9mの位置で断線していたことがわかった。石炭塔内の炭槽の位置と光ファイバー温度計の敷設位置関係を図4-4に示す。図より、光ファイバー温度計が断線した位置は2列炭槽付近であることがわかる。

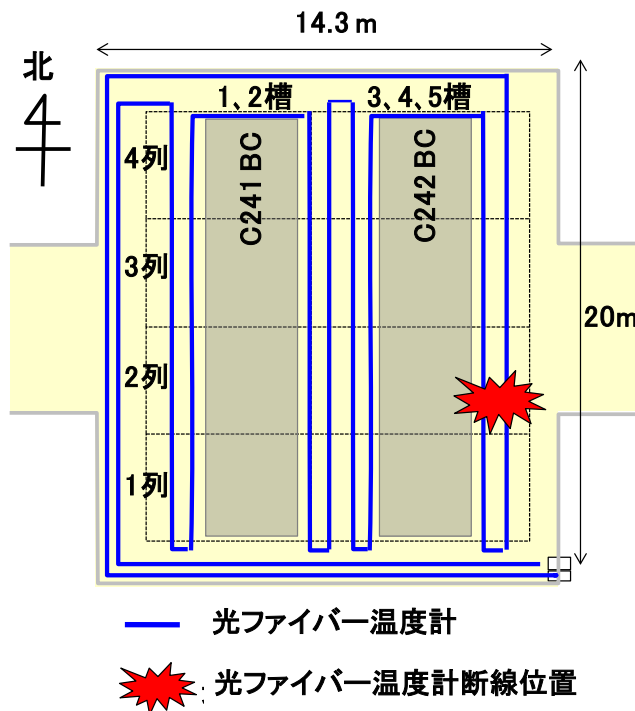
図 4-4 石炭塔内の炭槽配置および光ファイバー温度計の敷設位置関係

以上のように石炭塔内に設置された各種センサーのデータを解析した結果、石炭塔内の 2 列炭槽から発熱が始まったといえる。

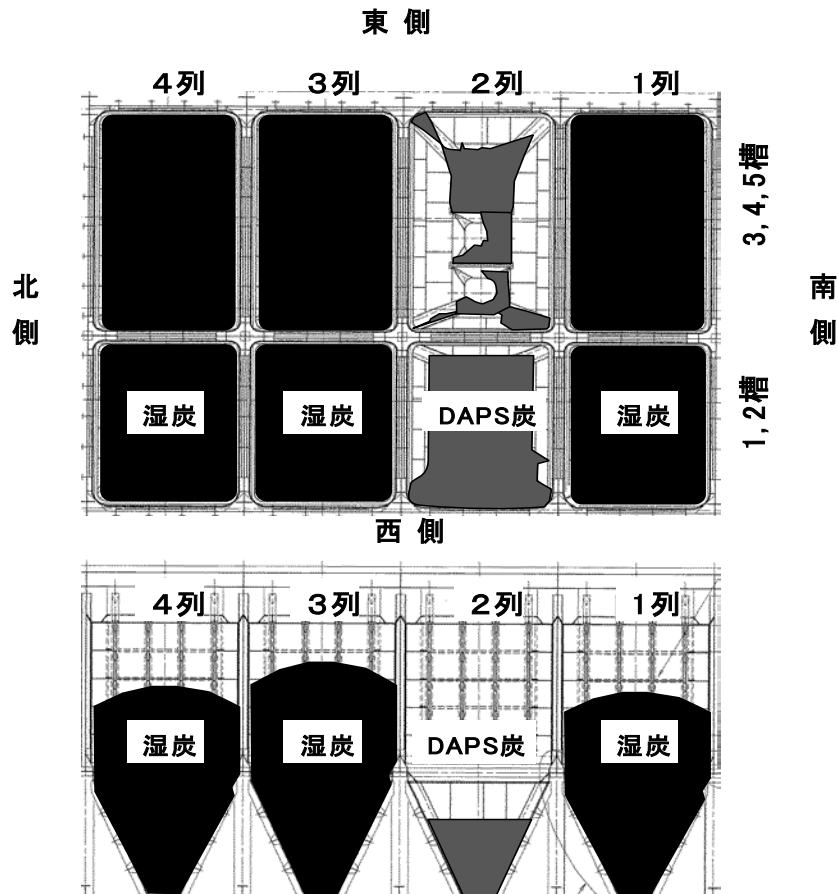
図4-6 火災事故発生後の石炭塔内炭槽の状況

炭槽2列にはDAPS炭、それ以外の炭槽列には湿炭が貯炭されていた。2列の3,4槽は底部(石炭の払い出し口)を確認することができ、ほぼ空槽状態であった。一方、2列の5槽は東側に残留炭があり、底部を確認することはできなかった(2014年9月22日当局石炭採炭後、9月26日観察状況)。

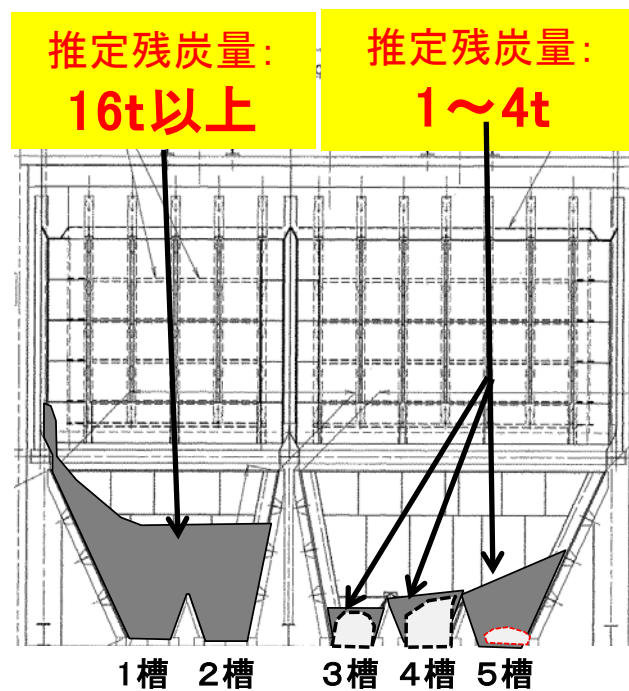
図 4-7 火災事故後の炭槽 2 列の状況  
(南側から見た推定図)

上部からの観察結果から残炭の高さを推定し、炭槽 2 列の 1,2 槽および 3,4,5 槽の残炭量を推定した。南側から見た炭槽 2 列内の推定図を図 4-7 に示す。推定残炭量は、1,2 槽が 16t 以上、3,4,5 槽が 1~4t とされる。1,2 槽の残炭量が 3,4,5 槽に比べて多いが、この理由は 4.2.2 項で先述したとおりである。

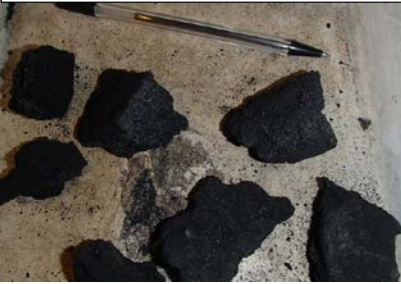
図 4-8 炭槽 2 列から回収した DAPS 炭の性状分析結果および写真

試料名	揮発分 wt.%,dry	灰分(Ash) wt.%,dry	3槽から回収した コークス化したDAPS炭
通常のDAPS炭	28.1	8.3	
1槽から回収した DAPS炭	28.2	9.0

3槽から回収した コークス化した DAPS炭	12.5	10.8

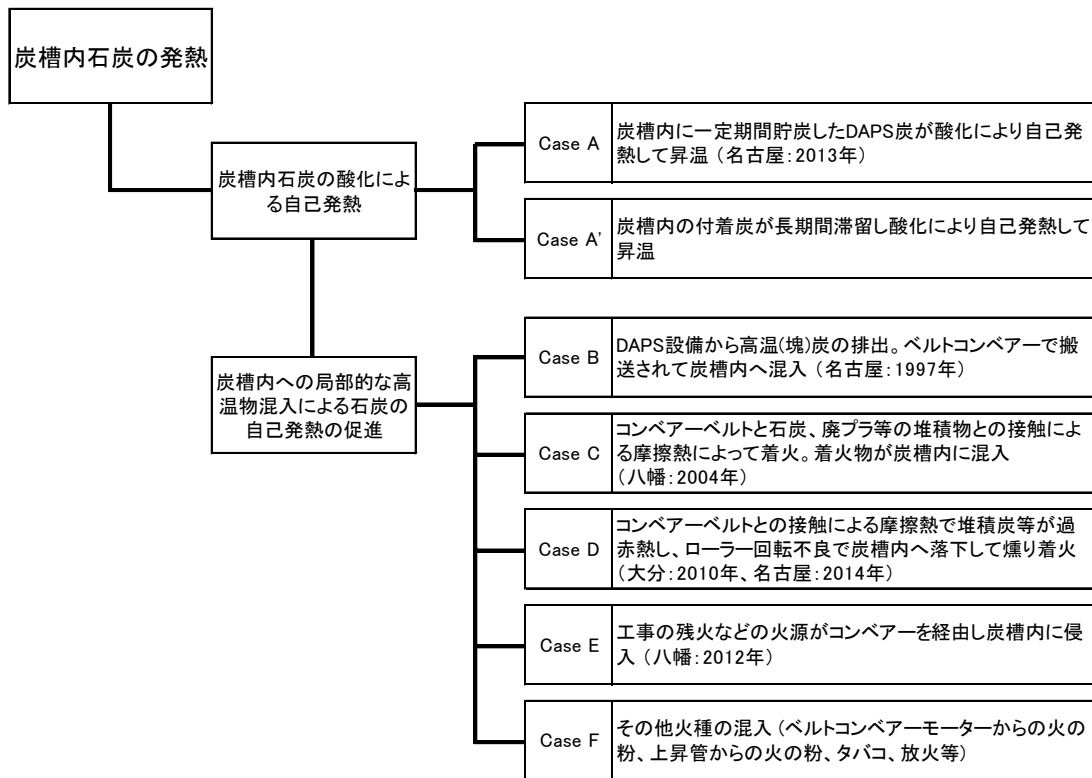
図 4-12 炭槽内石炭の発熱に至るまでの想定原因

- (1) 炭槽内石炭の酸化による自己発熱
- (2) 炭槽内への局所的な高温物混入による石炭の自己発熱の促進

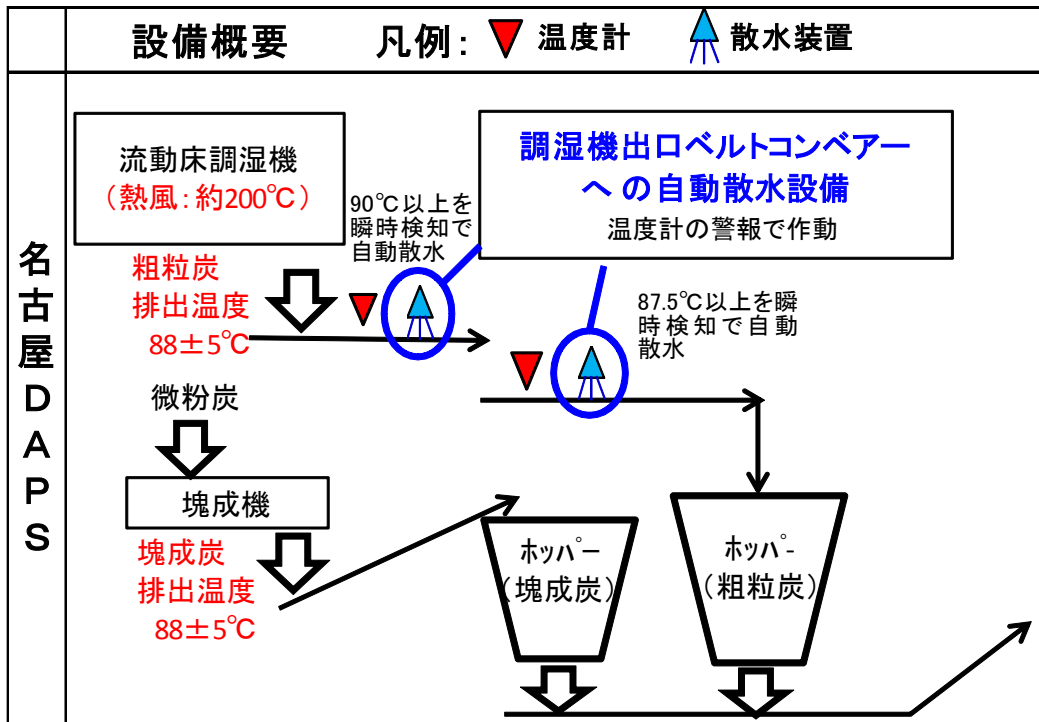
図 5-4 流動床調湿機出側の設備フロー図

流動床調湿機から排出された高温物は散水装置によって冷却され石炭塔へ搬送される。しかし、火災事故発生前の設備作動状況チェックリストを調査した結果、事故発生前、温度検知不良により自動散水設備が十分に機能していなかった可能性があることがわかった。すなわち、火災事故発生前に、高温塊炭または高温炭が流動床調湿機から排出されていたとすると、これが石炭塔へ搬送されていた可能性があることが判明した。

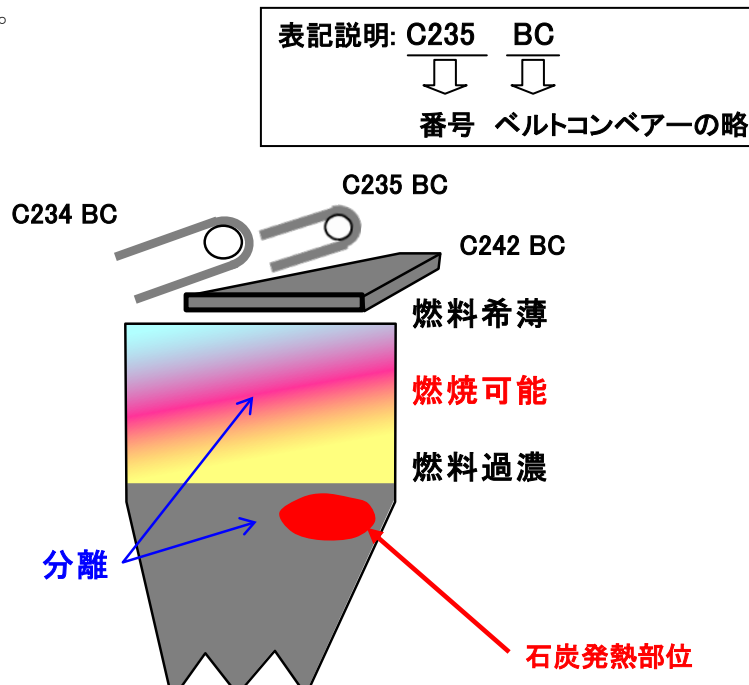
図 5-33 2 列 3,4,5 槽内の時系列変化の概念図  
(9 月 3 日 10 時 10 分頃)

以上から、炭槽内では発熱した DAPS 炭が可燃性ガスを発生させており、炭槽内の雰囲気は燃焼範囲内の組成となっていた可能性がある。ただし、着火源となり得る発熱部位が分離しており、火災事故には至らなかったと推定した。図 5-33 に、2 列 3,4,5 槽内の時系列変化の推定を示す。

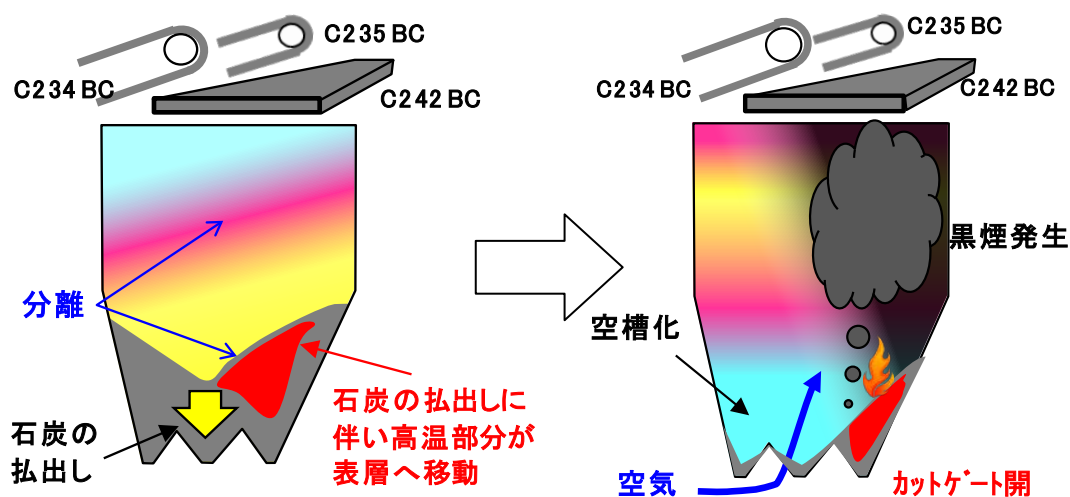
図5-34 2列3,4,5槽内の時系列変化の概念図

炭槽内で石炭の高温部分が可燃性ガスを発生させている状態で、11時15分より石炭の払い出しを開始した。炭槽内では、1～3回目の払い出しに伴い、石炭の高温部分(着火源)が表層付近へ移動したと推定される(図5-34左)。4回目の払い出し中には、石炭塔から黒煙の発生が確認されている。以上から、炭槽内では、石炭の払い出しに伴い、炭槽内の石炭残量が少なくなり、一部が空槽化したと思われる。この空槽化した炭槽下部から短時間空気が流入したことで、高温部分付近の一部の可燃物が燃えたために黒煙が発生したと推定した(図5-34右)。

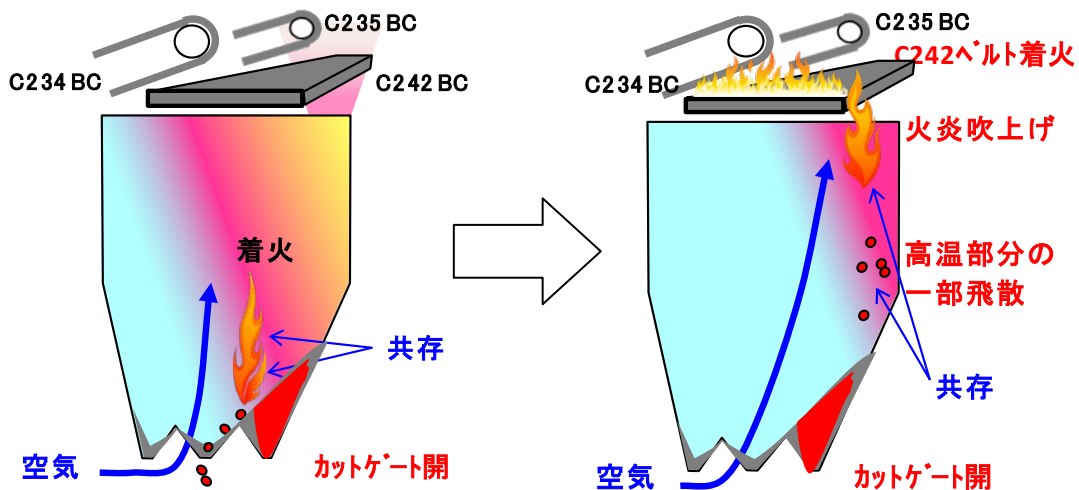
図 5-35 2列3,4,5槽内の時系列変化の概念図  
(9月3日12時10分頃 5回目の払い出し開始時)

9月3日12時09分、C242BC光ファイバー温度計が断線した(石炭塔南側から9m地点)。さらに周囲のBC234BCに延焼した。炭槽内は、4回目の払い出しで、炭槽内は既に一部空槽化しており、5回目の払い出し開始時に、炭槽下部から空気が急激に流入したと推定した。また、空気の流入に伴い石炭の高温部分が露出することで、高温部付近において燃焼の3要素が全て共存し部分的に着火した部位が上部に吹き上げられることにより3,4,5槽上部に位置するC242BCが着火し延焼したと推定した(図5-35)。

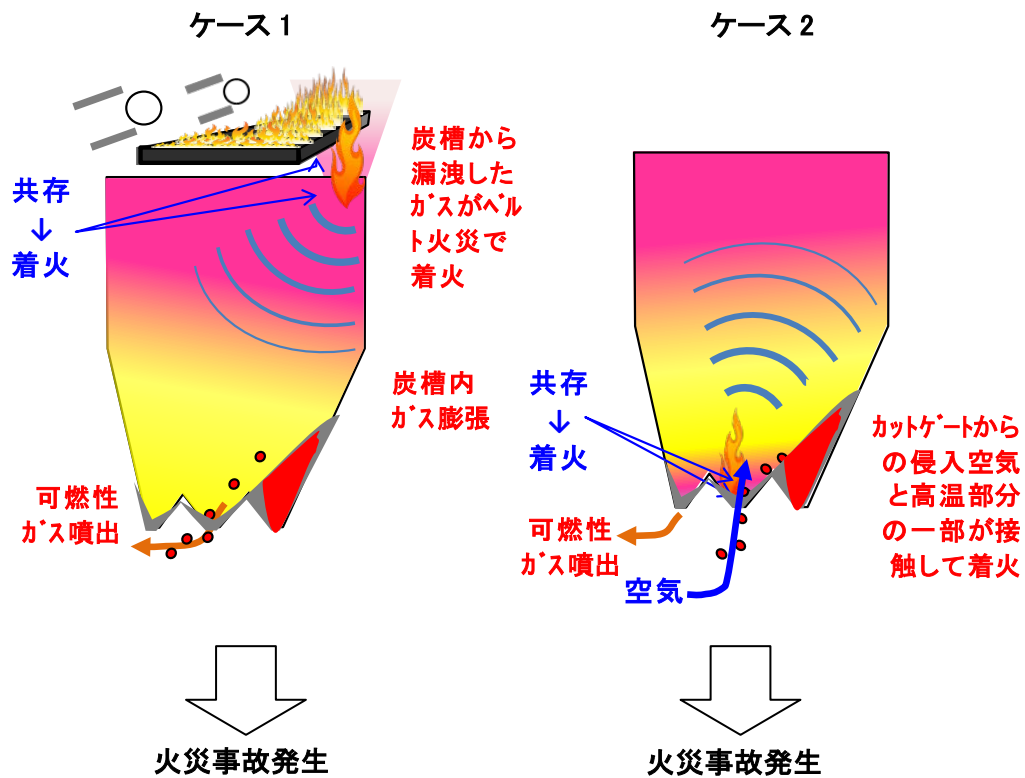
図 5-37 2列 3,4,5 槽内の時系列変化の概念図  
(9月3日 12時35分 火災発生時)

ケース1の場合は、炭槽内から炭槽上部に漏れた混合気と着火源が接触するため、燃焼下限域から火災事故に至ったと推定される。一方、ケース2の場合は、炭槽下部から流入した空気によって希釈された炭槽内の混合気と着火源が接触するため、燃焼上限域から火災事故に至ったと推定される。

混合気と着火源がケース1またはケース2の状況を経て接触し、燃焼したことで炭槽内のガスが炭槽の外部へ流出して広範囲におよぶ火災事故に至ったと推定した(図5-37)。

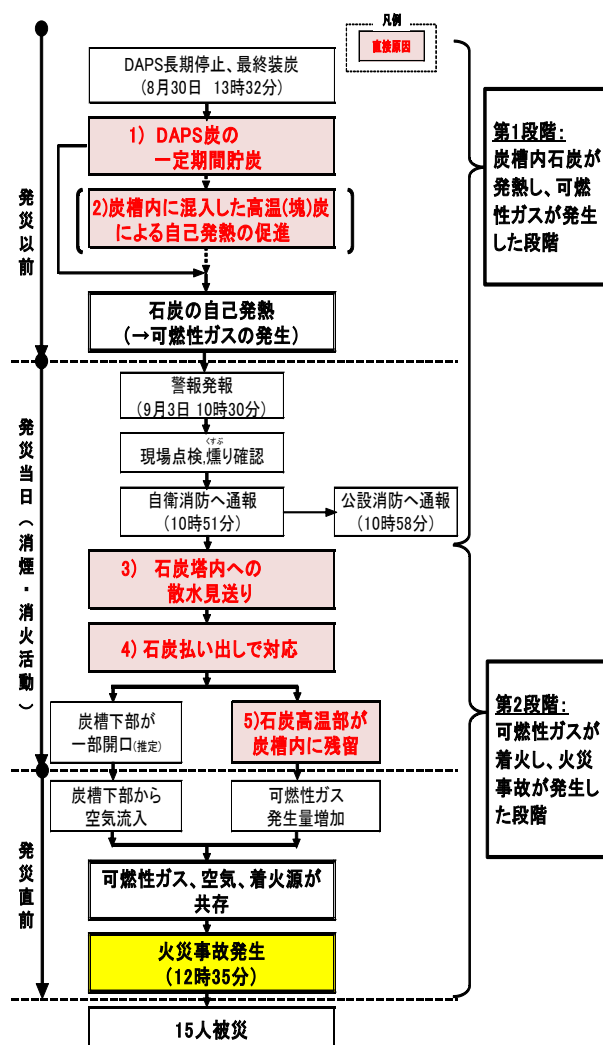
図 5-39 火災事故関連事象の時系列と直接原因 (推定)

推定される直接原因を明確化するため、火災事象を時系列で整理した結果を図 5-39 に示す。
