大分製鉄所厚板工場における火災事故の 原因と再発防止策について

2017年5月18日

新日鐵住金株式会社

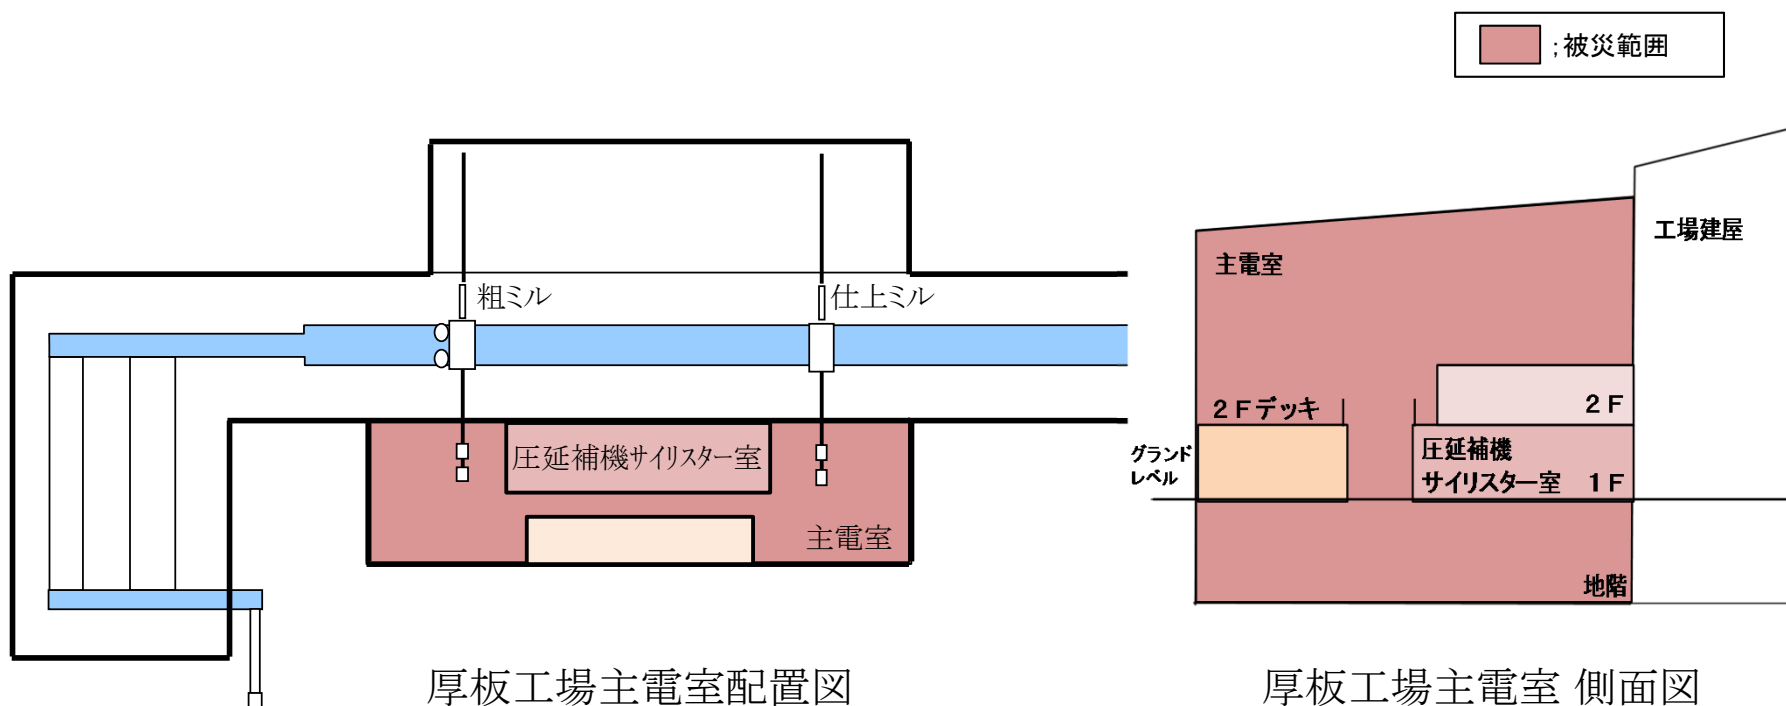
被災範囲

- ・主電室内の制御盤・ケーブル類がほぼ全焼
- ・主電室の建屋損傷、床組鉄骨の一部が損傷
→厚板工場 圧延ラインの稼働不可

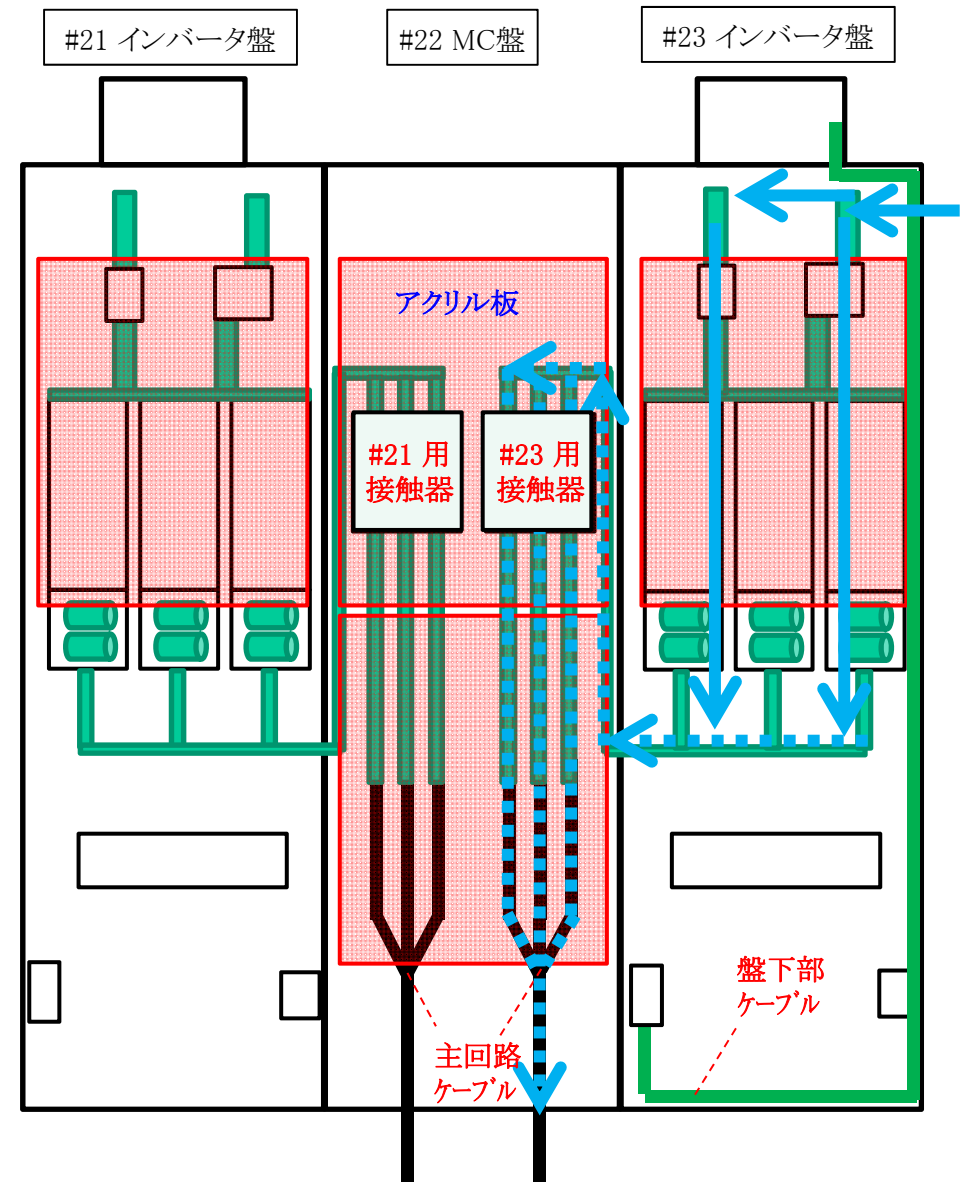
圧延補機MC盤

・推定発火点

(2009年稼動)

- 圧延機に材料を送り込む
ローラーを回転させるための
動力(電力)を供給、制御する
電気盤

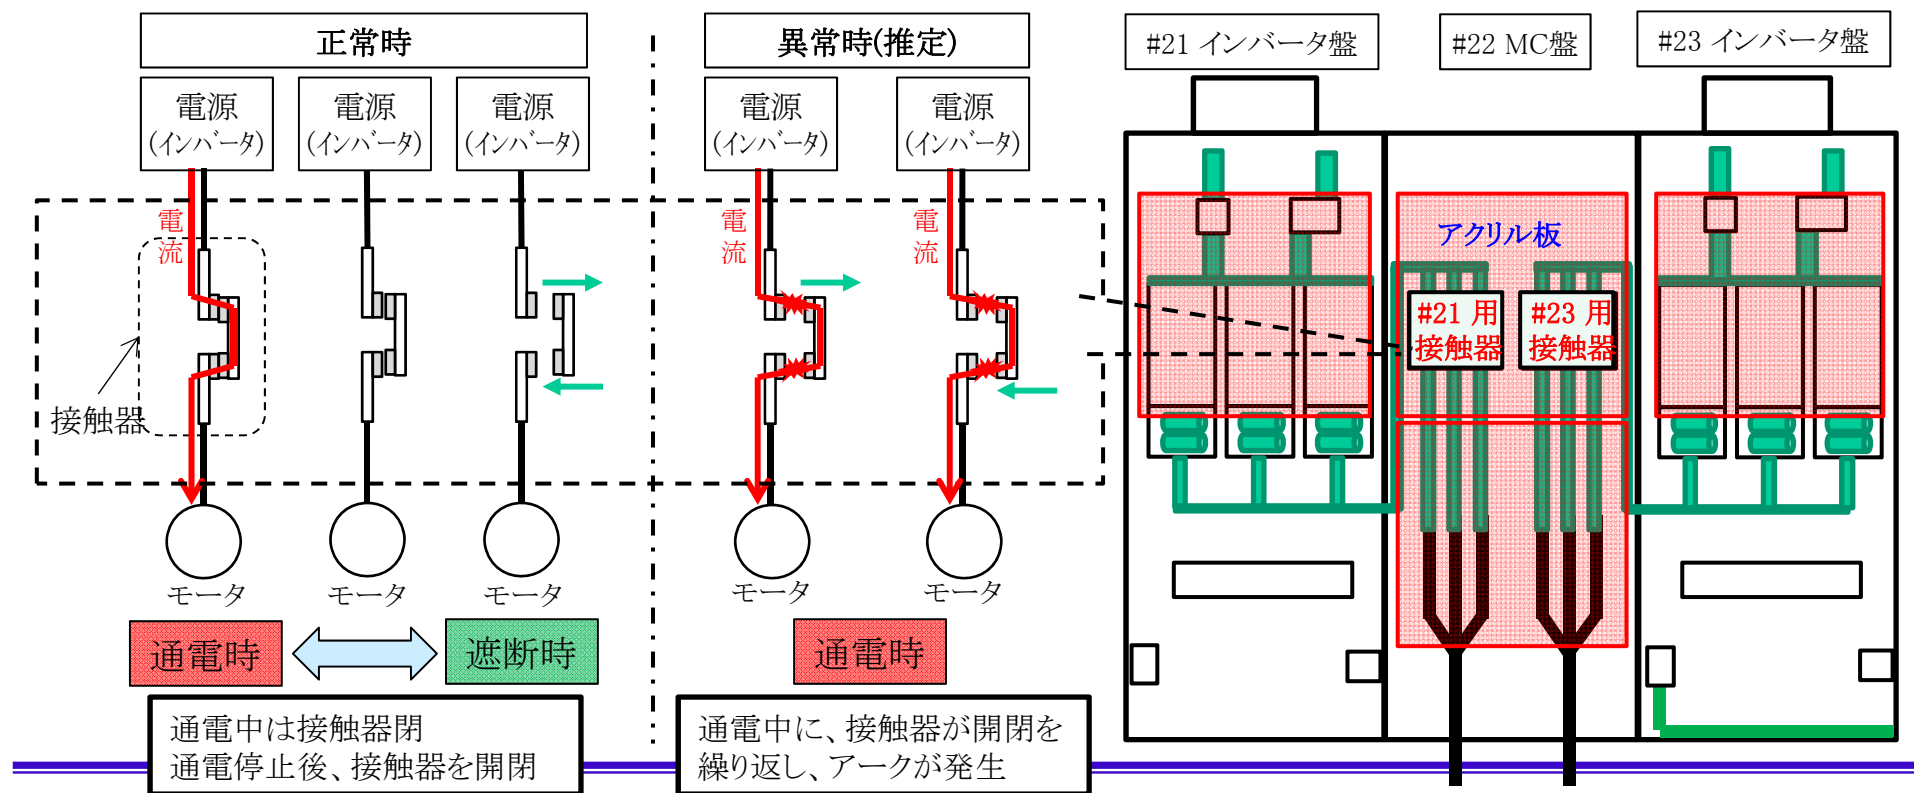
・推定発火原因

MC盤内の接触器に対して開閉の指令を出す制御基板が異常な制御指令を出力し、接触器が通電中に開閉動作を繰り返した。その結果、接触器からアークが継続して発生し、盤内の可燃物(感電防止用のアクリル板等)に引火しました。

推定発火原因(制御基板からの接触器への異常な制御指令及びこれに伴うアーク発生)に対し、以下の対策を実施します。

- ・異常な制御指令が発生した場合に電流を遮断する回路を設置します。

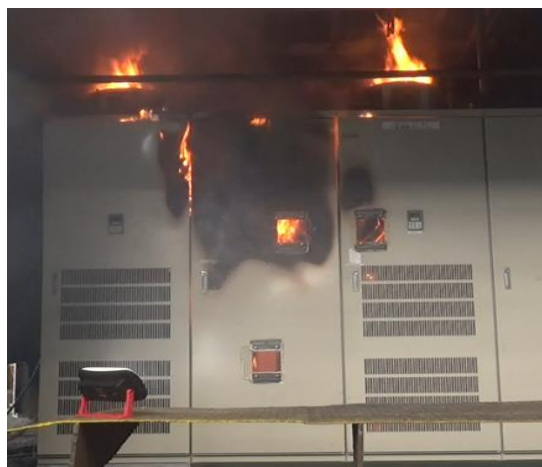
試験開始時

再現試験により、接触器からのアークの発生と盤を構成する可燃物(アクリル板等)への引火が確認されました。

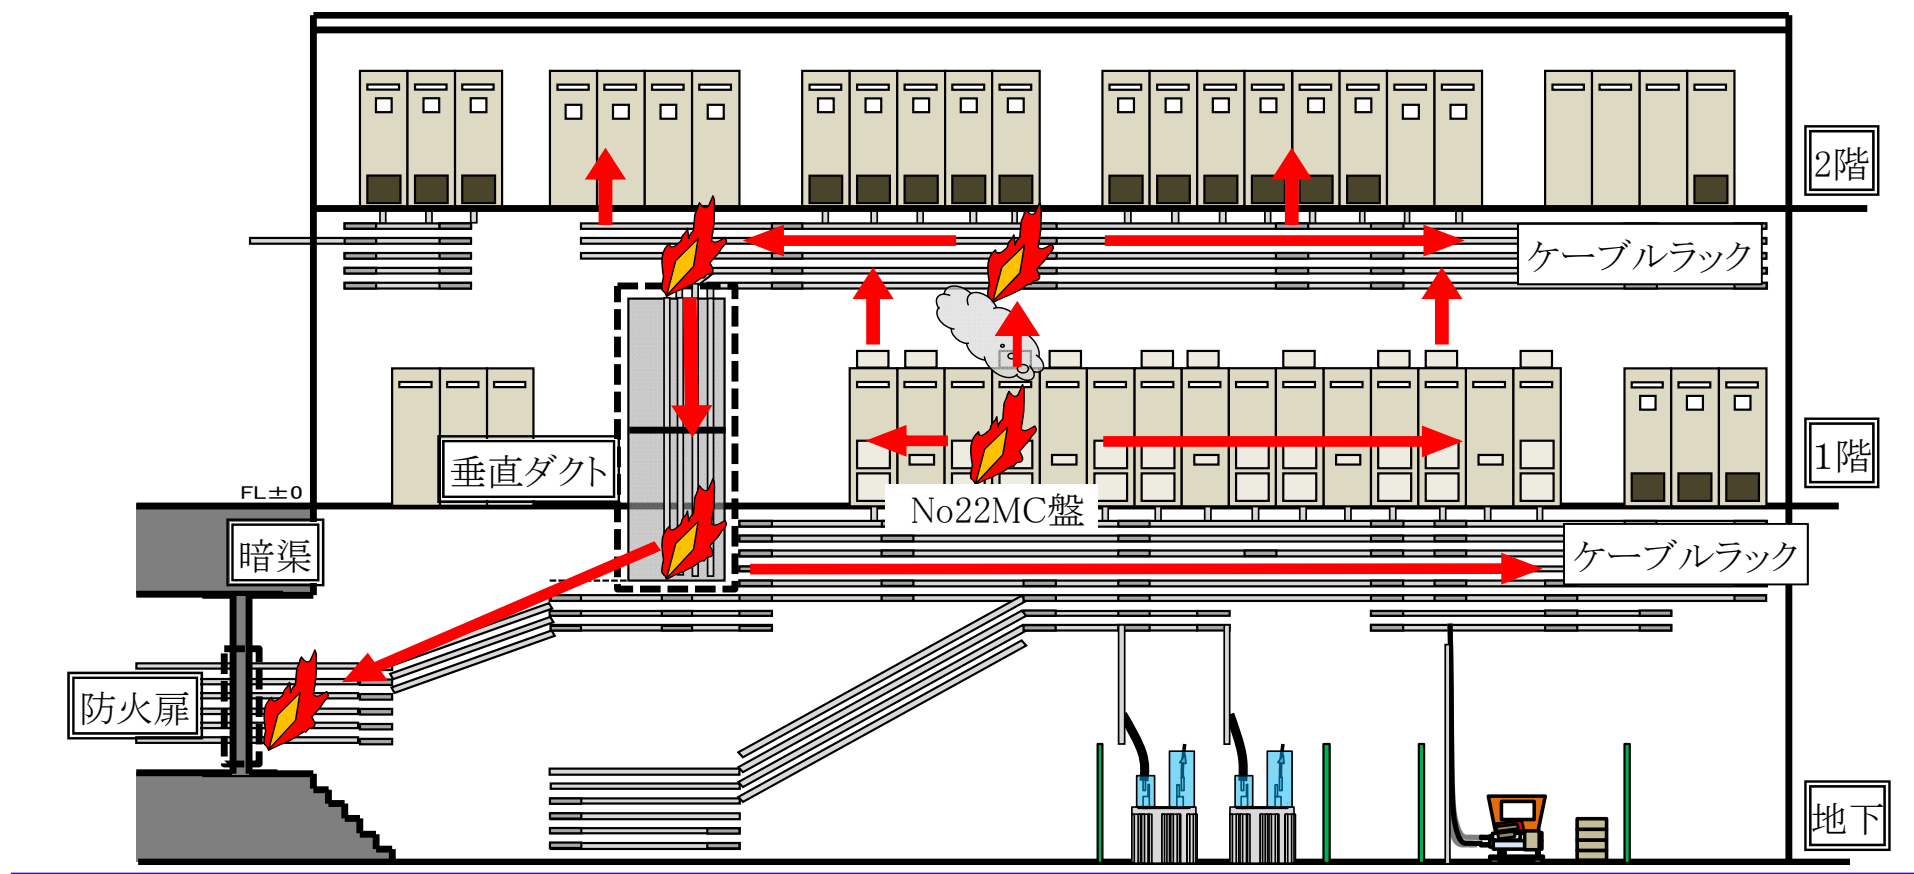
・推定延焼原因

隣接の盤や隣接のケーブルに延焼し、1階、2階、地下の順に主電室全体に火災が広がりました。

- 引火したアクリル板の難燃化を行います(塩化ビニル化)。
- 盤と盤の間に仕切板を設置します。
- 盤とケーブル間の距離を確保します。
- ケーブルラックへの散水システムを設置します。
