南海電気鉄道株式会社/特急ラピート向け台車の補強作業での不具合と再発防止について

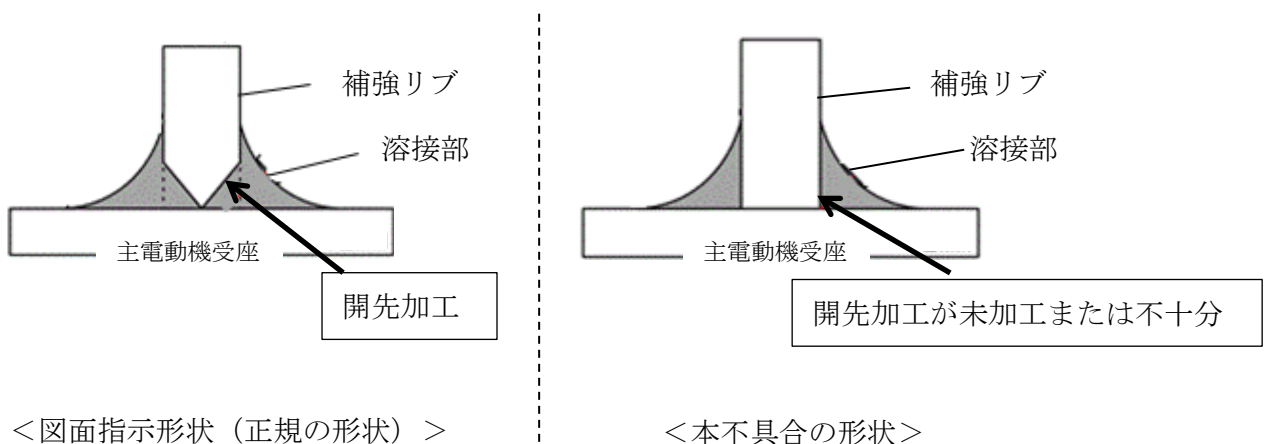
(図1) 補強リブ形状

特急ラピートの台車の補強対策として、当社が2005年から2007年に主電動機受座に補強リブを取り付ける作業を実施しましたが、亀裂が発生した溶接部分の断面調査等から、補強リブに実施すべき開先加工^(*)が行われていない、あるいは開先加工が不十分なものがありました。（図1参照）

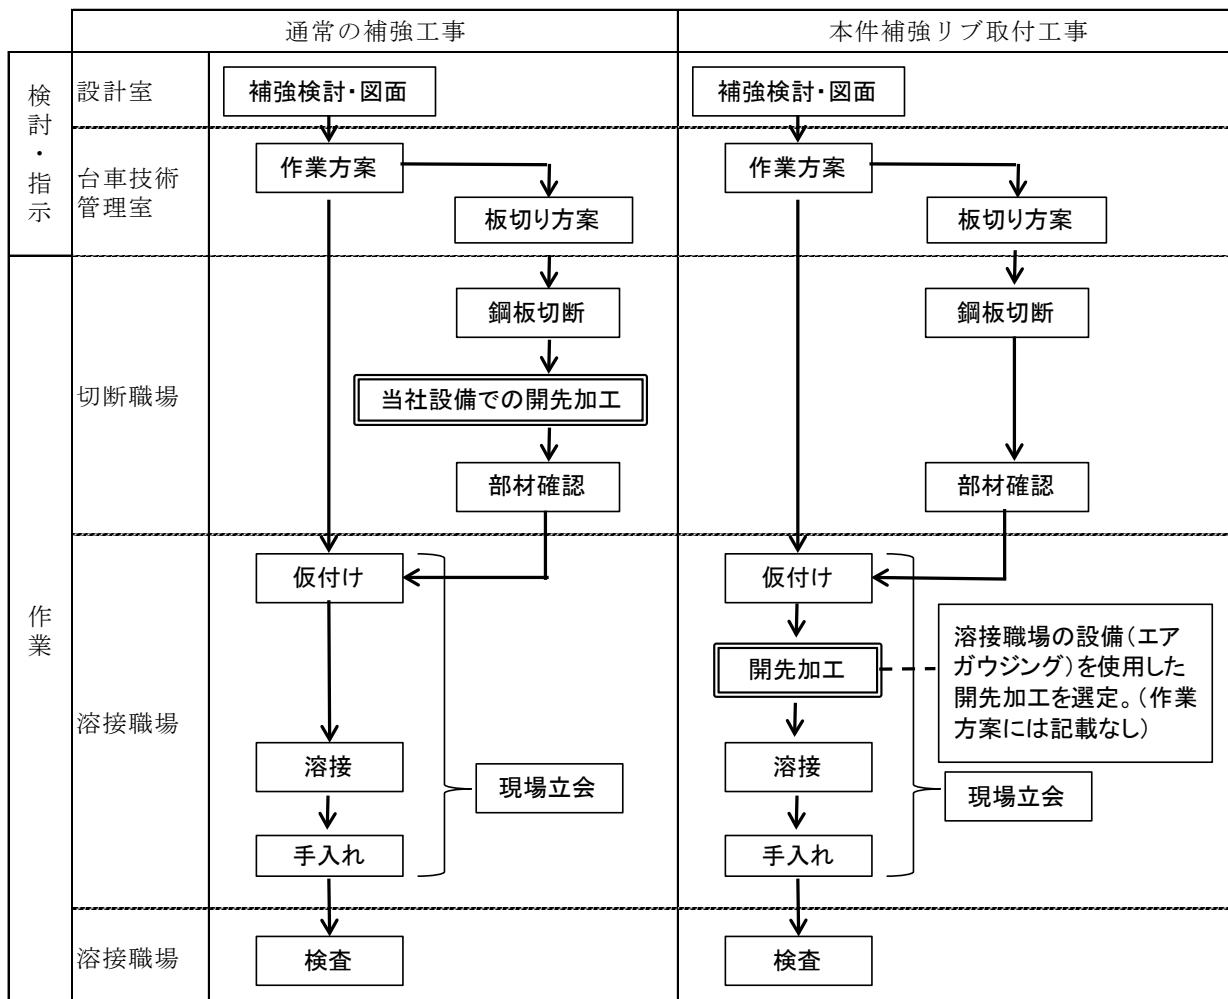
（図2）補強リブの取り付け作業フロー

これに対し、特急ラピートでは、補強リブが小さく、切断職場での設備制約から、溶接職場の設備（エアガウジング）を使用して開先加工する特殊な作業フローを選定しました。（図2参照）

- ・溶接職場の設備（エアガウジング）を使用して開先加工する特殊な作業を選定しました。
- ・標準作業工程を変更する場合の業務フローの規定がなかったため、溶接職場の作業方案に特殊作業の指示の記載がありませんでした。
- ・初回の補強作業では、設計・製造スタッフにて現場立会を実施していましたが、現場立会結果を次回以降の作業方案に反映する業務フローの規定がなく、補強リブに開先加工が行われていない、あるいは開先加工が不十分なものがありました。
