## 呉1高炉における銅ステーブ化

## Replacement of Cu-stave at Kure No.1 BF

## Synopsis :

As a countermeasure for damage of stave cooling pipes, we have replaced the iron staves with the copper staves. So far we have completed the replacement of 14 (level S-2), 48 (level S-1), 4 (level S-3), and 48 (level B-2) staves as a whole. Upon the replacement in level S-1, in Nov. 2004, damage of tuyeres occurred many times. We studied this problem and changed the original operating plan. This change led to a better operation.

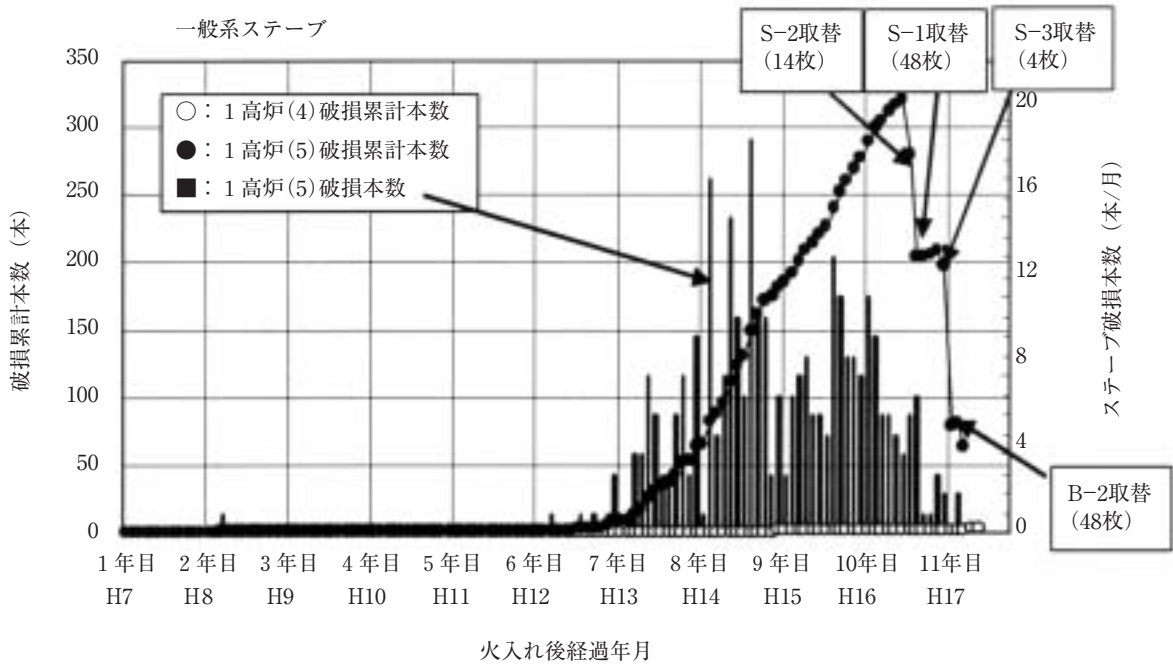
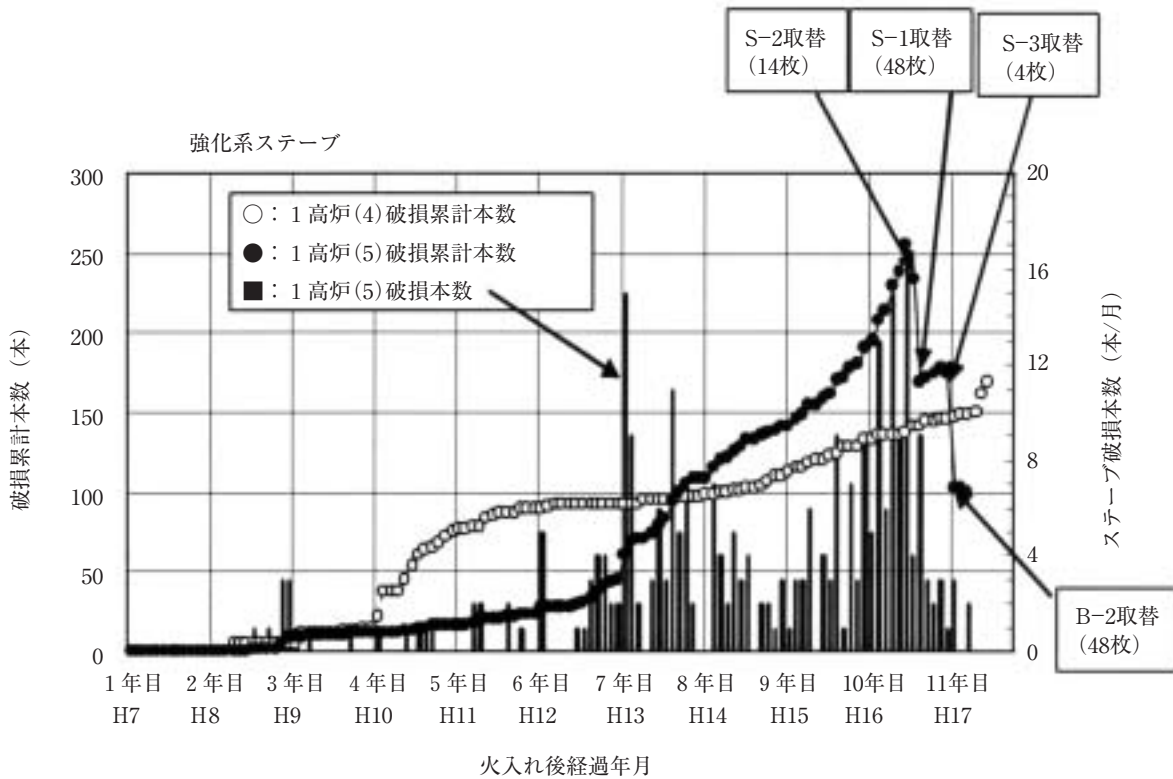
よりステーブ破損が連続し始めた (Fig. 2)。ステーブの減肉も併せて進行し、その対策として非定形耐火物の

硬質圧入を従来の高炉と同様に推進してきたが、8年目 (平成14年) にはシャフト中部～炉腹にかけてス

図2 1高炉(5)ステーブ破損累計と1高炉(4)との比較(火入れ以降(H7/4~H17/3))  
 Fig. 2 Number of damaged staves since blown-in at Kure No.1 BF (5) and comparison with those at Kure No.1 BF (4).

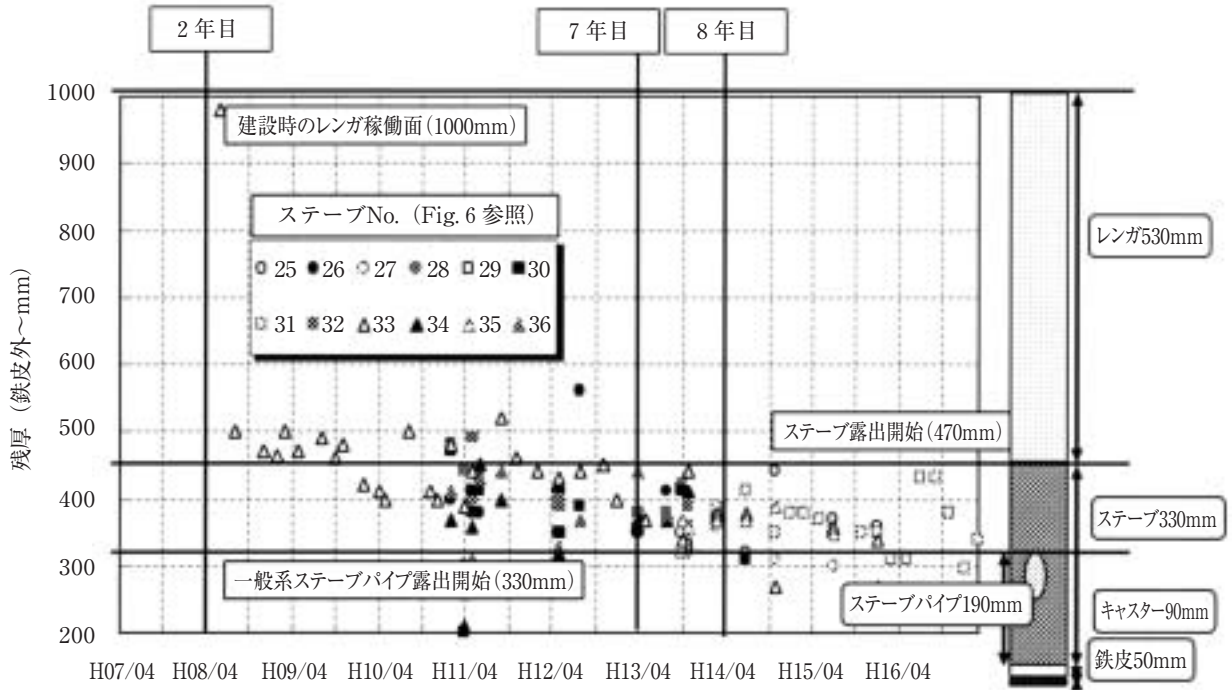
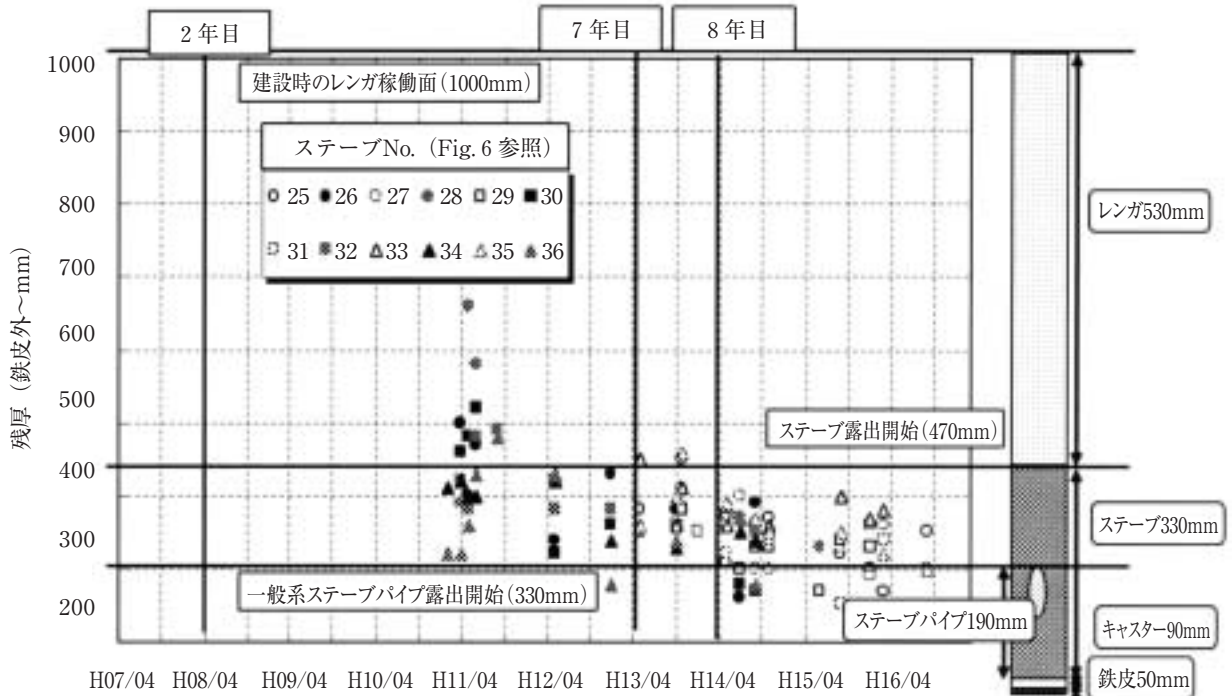
テープのパイプが露出するところまで残厚が小さくなった (Fig. 3)。

図3 1高炉(5)ステープ残厚推移図(H7/4~H17/3)

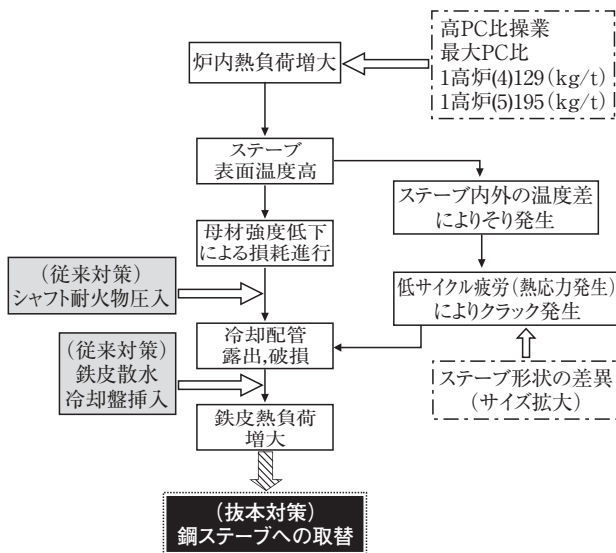
ステーブ破損は溶銑による炉内の高温雰囲気・磨耗により進行する。ただし、1高炉(5)は火入れからの高PC比操業やステーブ形状が異なることもあり、これまでの高炉と比較して一般系ステーブ破損スピードが速いと推察された (Fig. 4)。

図4. ステーブ冷却配管破損の推定メカニズムと対策  
Fig. 4 Possible mechanisms of the break-down of stove cooling pipes.

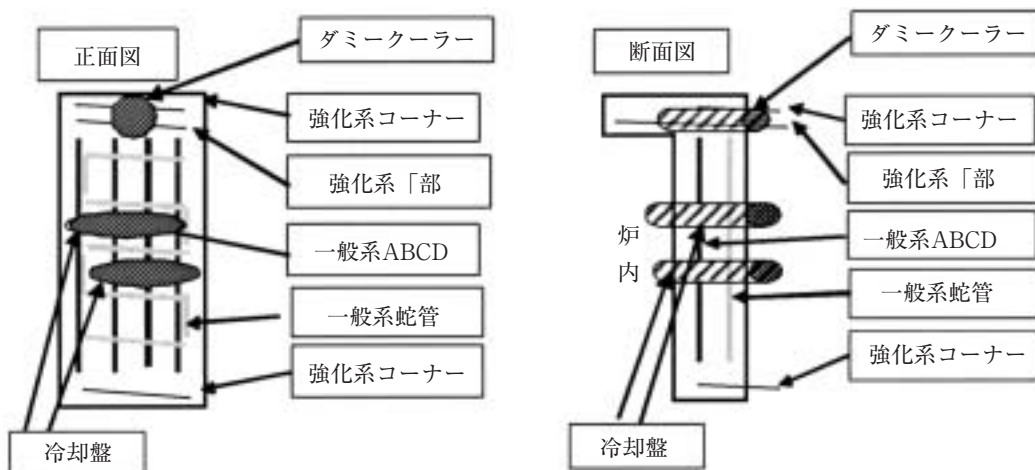
1高炉(5)では、炉体冷却能力低下対策として、一般系ステーブ破損箇所には冷却盤、強化系ステーブ破損箇所にはダミークーラーの設置を推進してきた (Fig. 5)。

図5 冷却盤、ダミークーラー設置箇所の模式図

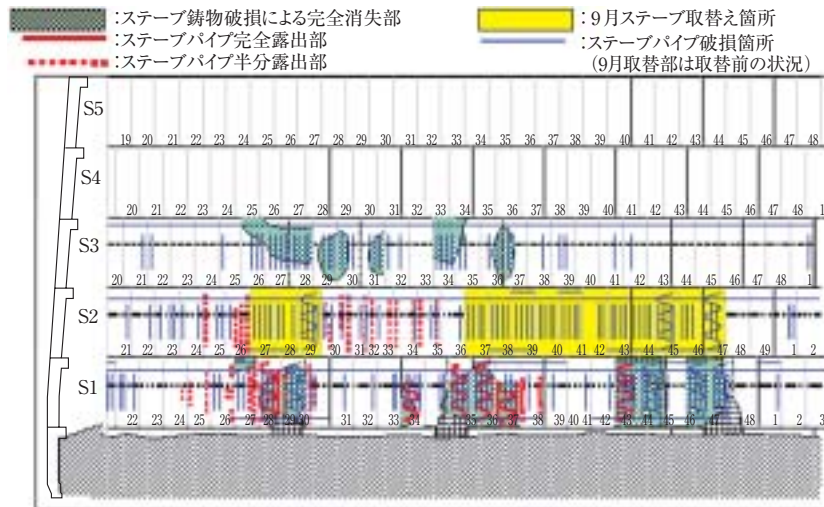
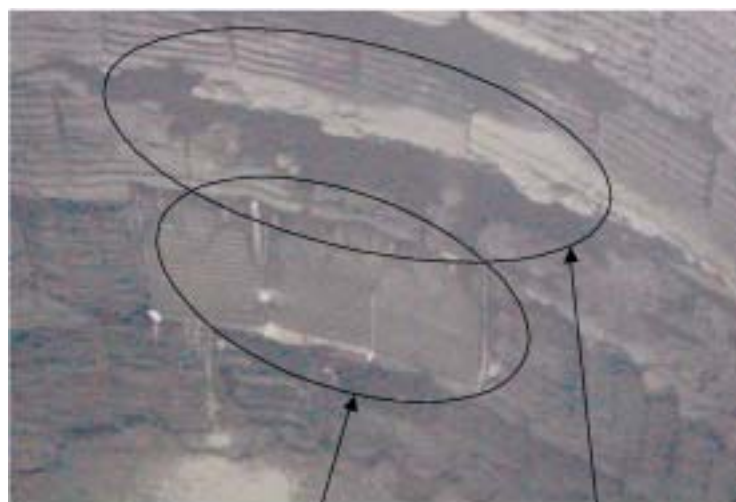
推進により、抜熱の上昇を食い止められたが、ステーブの破損を抑えられなかったため、平成16年5月より銅ステーブ取替の事前工事に着手し、同年9月より順次取替を実施した。工程の実績および今後の計画をTable 1に示す。また、S-2取替休風時の炉内目視確認結果より、S-3ステーブにも鑄物が完全に消失した部位があったため、このレベルでも10枚を取替えることにした (Fig. 6)。

平成16年9月銅ステーブ化(S-2) S-3のうち損耗が激しいステーブ (平成17年3月に銅ステーブ化)

図6 1高炉(5)ステーブ損耗状況(H16.9.29；S-2ステーブ取替休風時撮影)  
 Fig. 6 The situation of stave lost at Kure No.1 BF (Photographed on Sep. 29, 2004；in replacing staves (level S-2)).

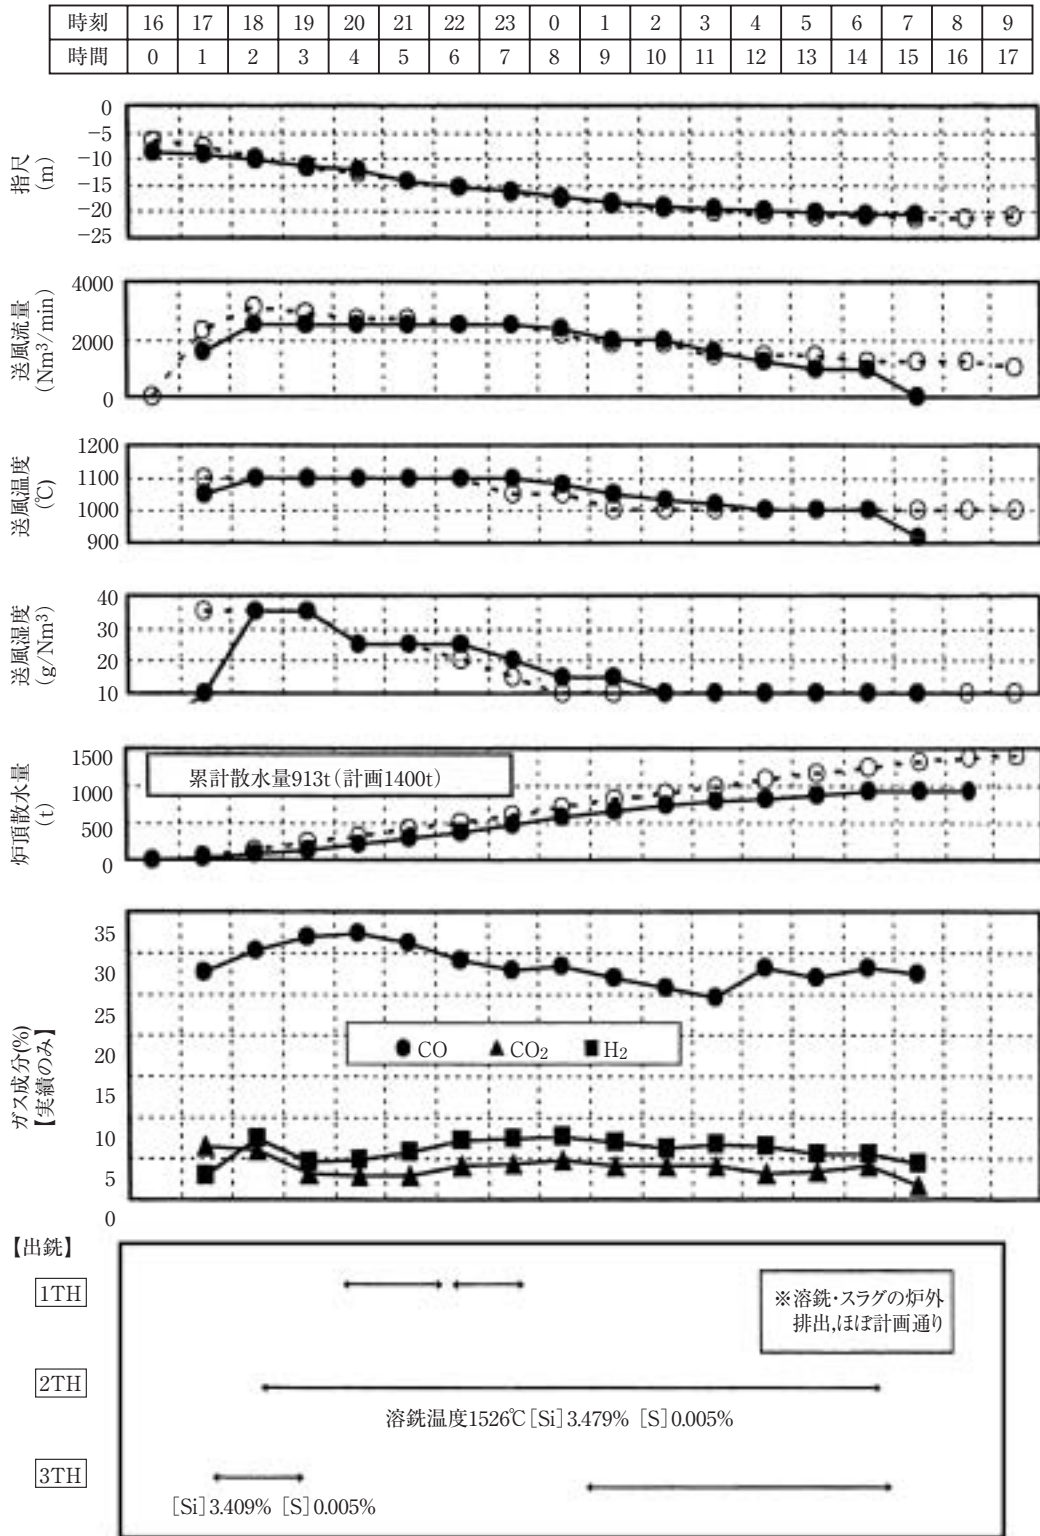
図8 S-1ステーブ取替前作業実績 (○, - - : 計画, ●, — : 実績)  
Fig. 8 Results of operation before the stove replacement (level S-1).

減尺操業は計画 17時間（11/15 16：30～11/16 9：30 SL-21.0m）に対し、実績15時間5分（11/15 16：20～11/16 7：25 SL-20.6m）となった。送風1時間30分後から羽口前でのスラグ沸きが見られ、引き続き羽口溶損が連続した（計13本）。これに対して羽口冷却水を調整し、減尺操業を継続してほぼ計画通りの位置まで装入物を低

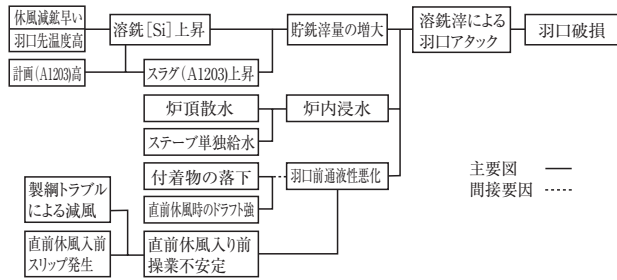
S-1 ステーブ取替前の減尺操業中に羽口破損が続発したことを受け、破損の原因を考察し (Fig.11), その対策をB-2 ステーブ取替計画に織り込んだ (Table 3)。

図11 羽口破損発生原因推定フロー

No.	変更点	目的	備考
1	事前休風の 不実施 炉頂散水ノ ズル改善	・事前休風のための熱補償による溶銑[Si]上昇→貯銑滓量増大の防止	・必要な工事を取替前の予定休風で実施
2	休風減縮の 変更 樋カバーの 改造	・事前休風実施による羽口前状況悪化の防止 ・散水ノズルの流量バランスを調整→ノズル対面の炉壁への水流の直撃を抑制 (炉内浸水の抑制)	・中心部水量過多を抑制
3		・最大減縮 (コークス比800 (kg/t) 装入量を低減し休風前溶銑[Si]上昇を抑制 →貯銑滓量増大の抑制	・休風前の溶銑温度目標溶銑[Si]目標を設定し、休風前に確実に着熱する
4		・減尺時の空吹きを確実に実施し、出銑滓を促進	・空吹き時アタックされる部位に定型耐火物使用

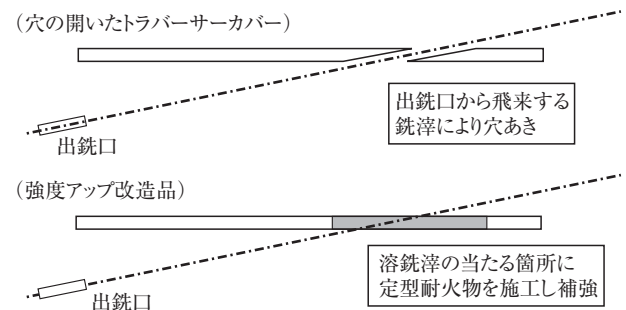
S-1 ステーブ取替減尺操業時の空吹きにより、樋カバーに穴あきが発生した対策として定型耐火物の使用により強度を増したカバーを使用した (Fig.12)。

図12 樋カバーの改造イメージ図

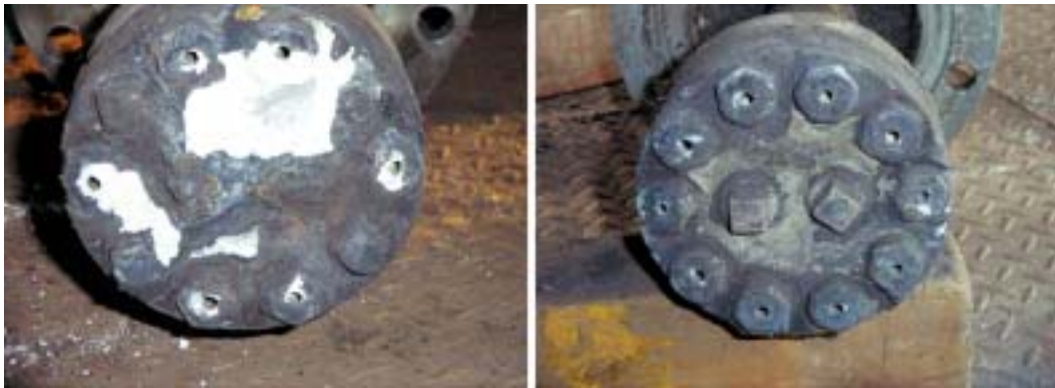
図15 炉頂散水ノズル (約1ヶ月炉内で使用)

休風入り後に抜き取った散水ノズルの写真をFig.15に示す。炉内から抜き出したノズルは付着粉が認められたが、ノズルの孔への詰りはなかった。また、付着粉除去後にノズルプラグを点検しても磨耗や溶損は認められなかった。

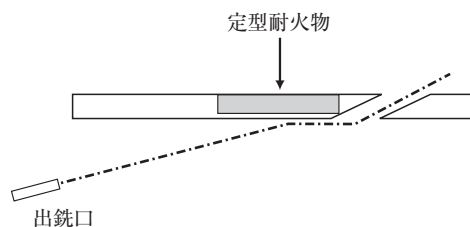
5.1節で述べた通り、S-1ステーブ取替減尺操業時に樋カバーに穴あきが発生した対策として定形耐火物の使用により強度を増したカバーを使用した。結果、定形耐火物の非施工部に穴あきが発生したが、据付位置をずらして銑滓の飛散を抑えられた (Fig.16)。

図16 定形耐火物施工箇所と銑滓飛散状況

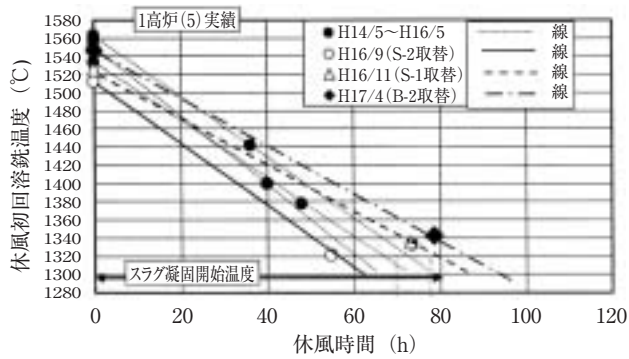
休風中には炉熱が低下するが、立上時に低下し過ぎてスラグの凝固が開始 ( $\leq 1,300$  (°C)) してはならない。そこで、ステーブ取替提案時には過去の長時間休風時の溶銑温度低下実績から、休風前に十分炉熱を確保したうえで休風できる時間は77時間までと推定したが、平成16年11月のS-1ステーブ取替時の実績から80時間程度なら休風できると考え、平成17年4月のB-2ステーブ取替時には79時間30分で計画した (Fig.17)。平成16年11月以降は、休風時間に対する溶銑温度の低下速度 (Fig.17上の傾きに相当) が小さくなっているが、これはステーブ取替を進めてきた結果、配管の破損したステーブから炉内への浸水量が減ったからではないかと推定できる。言い換えると、炉内浸水量が減ったことにより最大減鋳量を抑えても問題にはならない。今後の操業計画立案時には、その時点におけるステーブの破損状況を勘案したうえで減鋳量の設定を行うことが重要である。

図17 1高炉(5) 休風時間と溶銑温度低下の関係 (H14/5～H17/4実績)
