平成20年10月15日
消 防 局

新日本製鐵八幡製鐵所コークス工場火災の原因と再発防対策について

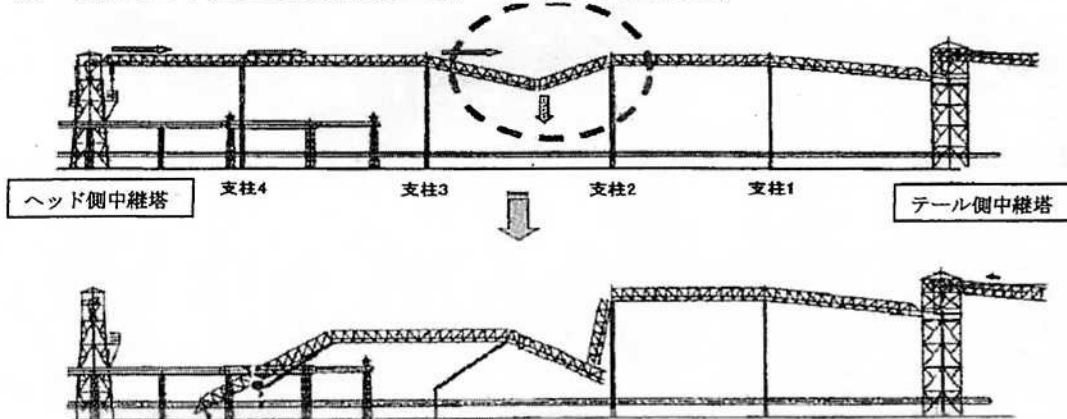
7月29日6時36分頃発生した新日本製鐵第5コークス炉周辺の火災については、第5コークス炉ベルトコンベア設備の落下により、コークスガス配管及び周囲の電気配線等が損傷を受け、3カ所から順次出火したもの。

- (1) 支柱2～支柱3間のベルトコンベア設備の第6フレームにおいて、部材の腐食による劣化や支柱の傾きが原因で構造材が変形・破損することにより、「逆への字」でベルトコンベアが落下
- (2) (1)により、支柱3からヘッド側中継塔間のベルトコンベア設備がテール側に引きずられ、
- (3) 支柱4からヘッド側中継塔間のベルトコンベア設備が中継塔から離脱し落下
- (4) (3)により、支柱3及び支柱4をテール側に押し倒した。

- ① 火災発生後から第4コークス炉再稼動までの指導項目
 - ・ ベルトコンベア設備からの出火防止措置
 - ・ 支柱等の構造物の強度確保
 - ・ ガス配管の安全性確保
 - ・ ガス冷却装置の安全性確保
- ② 火災原因判明に基づく、新たな指導項目
 - ・ コークス炉ベルトコンベア設備の更なる出火防止措置
 - ・ コークス炉以外のベルトコンベア設備の点検実施
- ③ 今後の更なる取り組み
 - ・ 自主防災体制の強化
