超厚膜塗装の暴露実験調査

Exposure Test of Ultra-High Build Paint System

抄 録

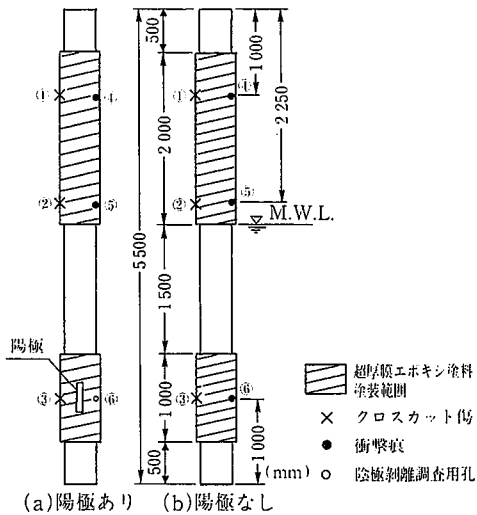
図1 供試材

外径318.5mm×長さ5500mm×肉厚6.9mmの鋼管の外全面に15~20 μ m厚の有機ジンクリッチペイントを常温塗装し、所定の塗装間隔をおいた後、図1に示す範囲に目標膜厚2300 μ mの超厚膜エポキシ樹脂塗料を常温塗装して試験鋼管を作製した。尚、供試塗料は5銘柄とし、1銘柄につき2本、計10本の試験鋼管を作製し、そのうちの1本には電気防食用アルミニウム合金陽極を取り付けた。又、図1に示す位置に幅1mm、長さ50mmの90°クロスカット傷、ピンホールが出ない程度の衝撃を加えた衝撃痕、6mm径の陰極剥離調査用孔の初期欠陥をあらかじめ付与し、試験に供した。

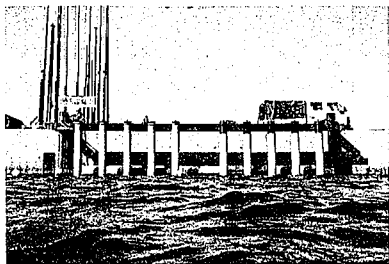
写真1 供試材暴露状況

供試材は北九州市の若松鉄構海洋センターの岸壁に、写真1に示すように、岸壁に平行に10本を設置した。各々の供試材は上下二つの塗装範囲のうち上部塗装下端が平均潮位面(Mean Water Level: M. W. L.)に一致するように設置した。これにより、上部塗装下端に干満、飛沫による冷熱や乾湿の繰り返し、波浪による繰り返し応力、紫外線等の塗膜劣化要因を受けやすい条件を与えた。又、このようなレベルに設置することにより、初期傷が飛沫部、干満部、海中部にそれぞれ配置されるようにした。

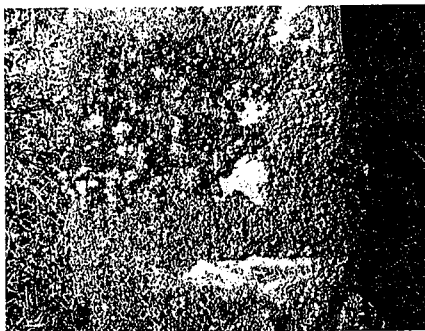
(a) 干満部超厚膜エポキシ塗装部分

大きさ1~2 cm 径のふじつぼが隙間なく付着していた(写真3(a)参照)。

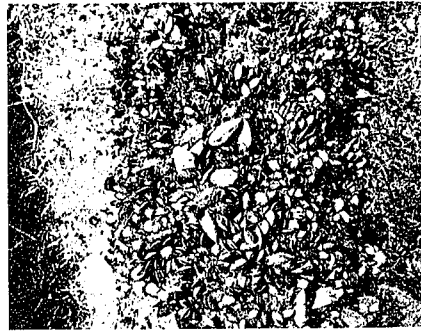
(b) 干満部~海中部有機ジンクリッチペイント塗装部分

大きさ3~7 cm のむらさきがいざと付着しており、その他かきも若干付着していた(写真3(b)参照)。

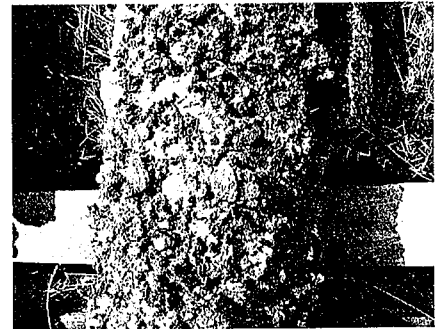
(c) 海中部超厚膜エポキシ塗装部分

大きさ4~10cm のゆうれいぼや、4~10cm のかきが中心となつて付着していた(写真3(c)参照)。

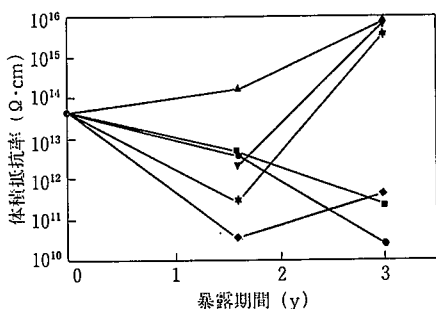
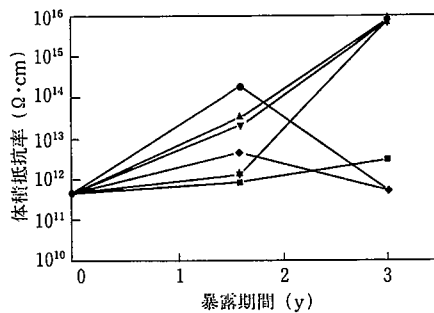
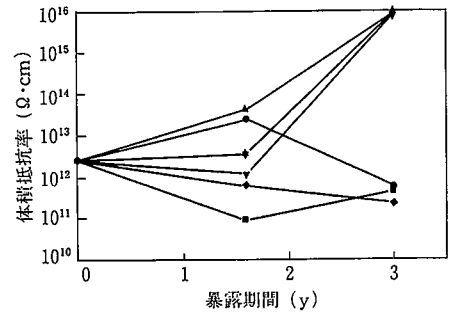
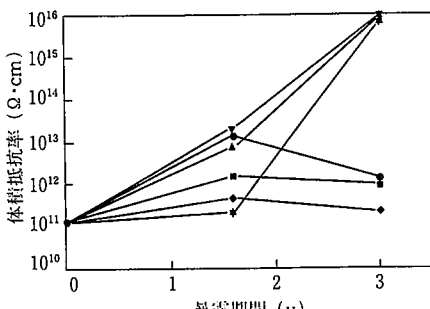
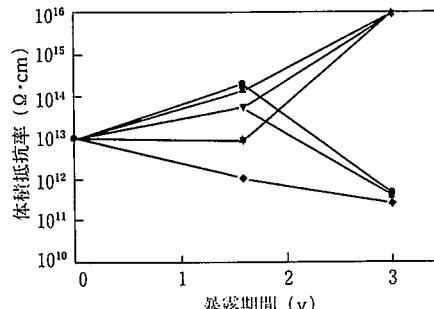
図2 体積抵抗率の経時変化

体積抵抗率の経時変化を図2(a)~(e)に示す。

図に示すように、若干の値のばらつきは見られるものの、いずれの塗料系部位においても、 $10^{10}\Omega \cdot \text{cm}$ 以上の高い値を示していた。

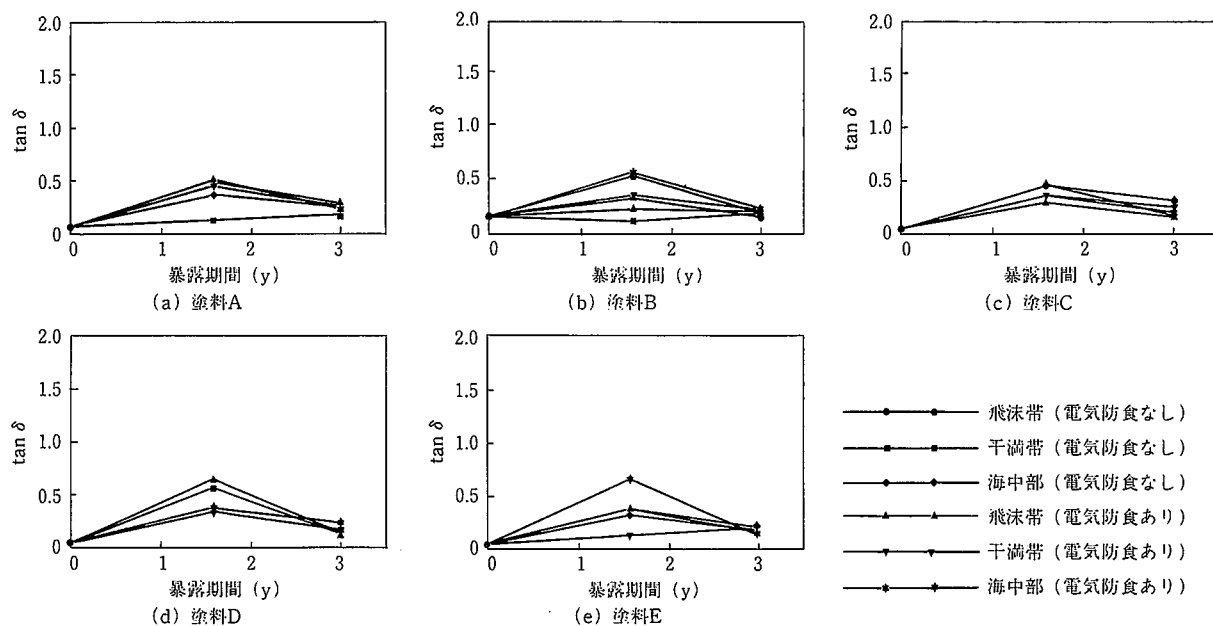
図 3 tan δ の経時変化

1 kHz の $\tan\delta$ の経時変化を図3(a)~(e)に示す。図に示すように、多少ばらつきはあるものの、いずれの塗装系、部位においても、 $\tan\delta$ の値は1.0以下であった。

前述した体積抵抗率と $\tan\delta$ 及び塗膜下腐食との相関関係については、体積抵抗率が $10^{10}\Omega \cdot \text{cm}$ 以下、かつ $\tan\delta$ が1.0以上では塗膜下腐食が発生するほどの塗膜劣化が進行している恐れがあるという報告があるが、本試験の結果ではいずれにおいても塗膜劣化の兆候は認められず、健全な防食性能を維持していると考えられる。

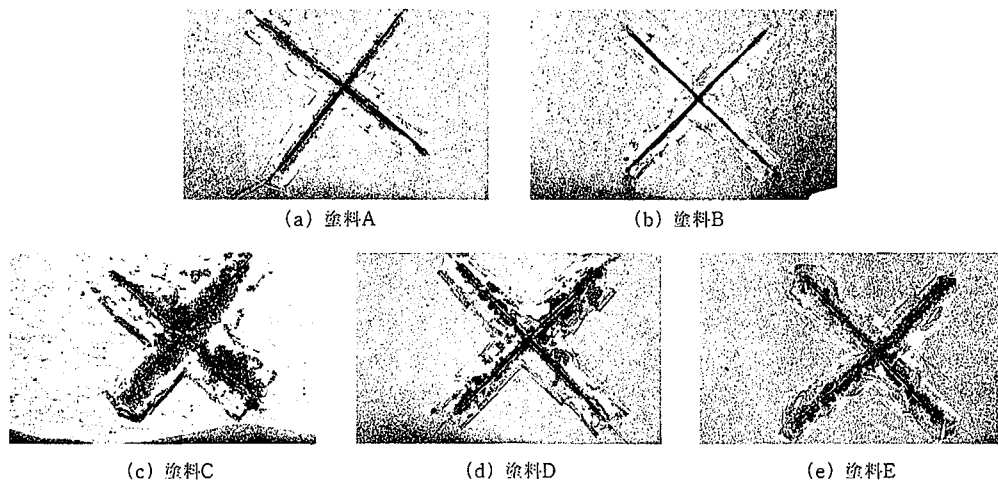
写真 4 クロスカット傷錆幅

暴露3年後、電気防食している試験体の飛沫帯のクロスカット傷からの錆の進行度合を調査した。その結果を写真4(a)~(e)に示す。塗料系により、下塗有機ジンクリッチペイントの防錆性能に差が認められ、最も良好なものは錆幅が1mm以下であったが、外観観察で一部剥離が認められたものは最大15mmの錆幅であった。本試験では試験体が1であったので、今後も継続して調査する予定である。

又、本調査結果は、別途実施した塩水噴霧試験におけるクロスカット傷錆幅調査結果とも相関があり、促進試験で良好な結果が得られたものは実環境でも良好な防錆性能を示していた。
