日本家屋に調和するアルミナブラストチタン材

Alumina Blast Titanium for Japanese Traditional Architectures

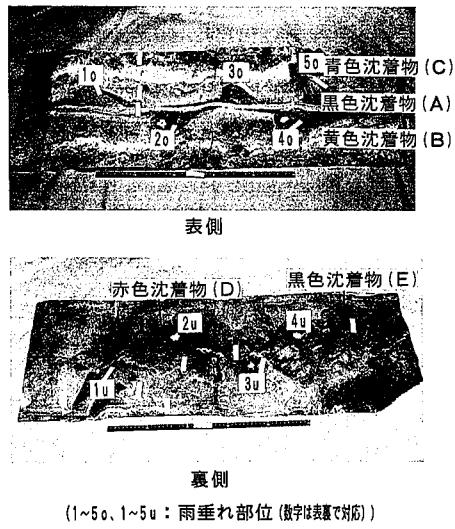
一休寺茶室屋根の谷樋に17年供用され、激しい穴あきが起きた銅板を回収し、その分析を行った。写真2に示す外観と瓦屋根の立体配置を見比べると、穴あきは瓦屋根の凹部から雨だれが落下衝突する位置に発生していたことが分かった。穴あき部周辺の減肉部の断面顕微鏡観察では、金属組織に変形が生じておらず、虫食い状に表面の欠損が発生していることから、化学的作用(腐食)によりこの現象が発生したものと原因推定した。この谷樋の付着物は、外観的に黒色沈着物(A), 黄色沈着物(B), 青緑色沈着物(C)が表側に分布し、赤色沈着物(D), 黒色沈着物(E)が裏側に分布していた。

写真2 穴あきが起きた銅製谷樋の一部

表面第一層に酸化第一銅(Cu_2O)が形成され、その外側に空気中の炭酸ガスとの反応により塩基性炭酸銅の沈殿皮膜を形成するといわれていたが、実際にはむしろ大気中の亜硫酸ガスの影響を受け、塩基性硫酸銅が形成していたことが分かった。

近年の国内調査でも屋外の銅製品に形成するのは、塩基性炭酸銅ではなく塩基性硫酸銅が主であるとする報告^{5,6)}が多いが、この分析結果はその傾向に合致するものであった。これらの事例解析結果から銅屋根の穴あき現象は、近年の大気汚染により降雨の水質が変化したことによる影響を受け、雨だれ落下部で腐食の進行が予想を上回る速度で進行したために起きたと推定された。

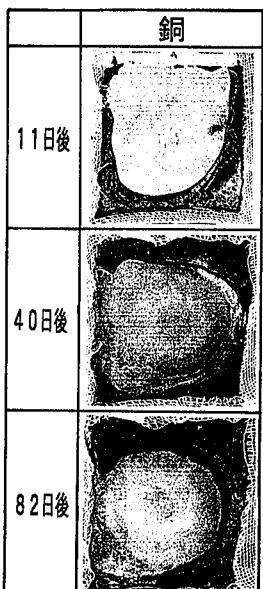
表3 No.2の模擬酸性雨を用いて実験した結果得た試験片の表面変化のマクロな様子を典型例として写真3に、銅表面のミクロな形態変化を写真4に示す。一連の実験の中で見いだした現象としては、低pH系の模擬酸性雨の場合、液滴落下衝突部を中心とした半径20mm程度の円周線上で腐食減肉が大きくなっていたのに対し、中性pH系の模擬汚染雨の場合、液滴衝突部において減肉が大きくなっていた点である。腐食形態の違いは銅表面に形成する腐食生成物の沈殿皮膜の溶解度に関係している。すなわち、低pH系の模擬酸性雨滴下実験の場合は腐食生成物の沈殿皮膜が形成されにくいため酸素供給が起こりやすい液膜外周部で腐食が速くなるのに対し、腐食生成物の沈着が起こりやすい中性環境では液流速の速い液滴衝突部で腐食生成物皮膜が流体力学的に除去されるために、そこでの保護性が失われ中心点近傍の腐食が進行すると考えた。つまり、滴下汚染雨による腐食の駆動力は雨水中の溶存酸素の還元反応であり、流速やpHの低下は腐食生成物の沈着で形成される保護皮膜の除去に大きな影響を与えるという考え方方が成立し、図4に示す模式のような腐食形態となるのであろう。

写真3 雨だれ腐食再現試験をした銅表面のマクロ写真

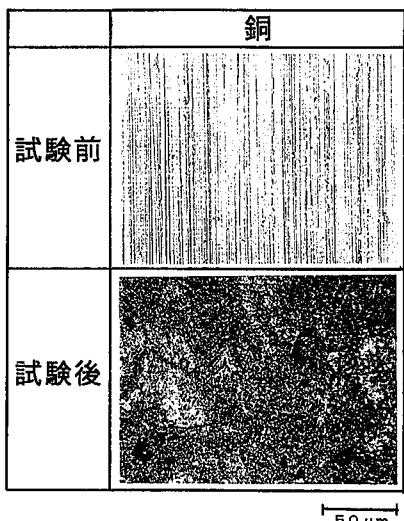
写真4 雨だれ腐食試験前後の表面形態変化

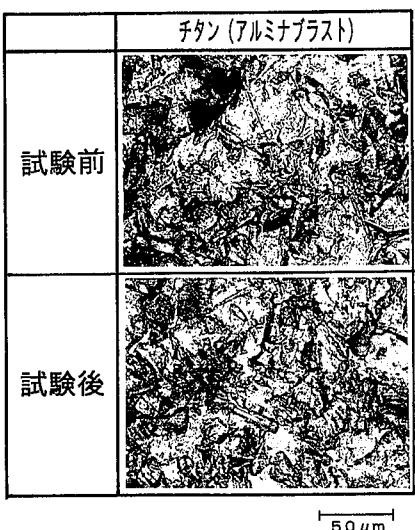
写真6 雨だれ腐食試験前後のアルミナプラスチタンのミクロ表面形態

そのことを実証するために前述の酸性雨滴下腐食試験をアルミナプラスチタンに対し行ってみた。結果の典型例は写真6に示す通りで、アルミナプラスチタンは試験前後で全くミクロ表面形態に変化が生じず、この程度の酸性雨に対して完璧な耐食性を示すことが理解される。なおこの写真に示す結果を得るための雨だれ腐食再現条件は表3中最も低pHのNo.2の条件であり、期間は先般の通り銅に明らかなミクロ表面形態変化がみられた82日間である。
