最近のコークス炉用耐火物技術について

Recent Technology for Coke Oven Refractories

笠井 清 人*
Kiyoto KASAI

筒井 康 志
Yasusi TSUTSUI

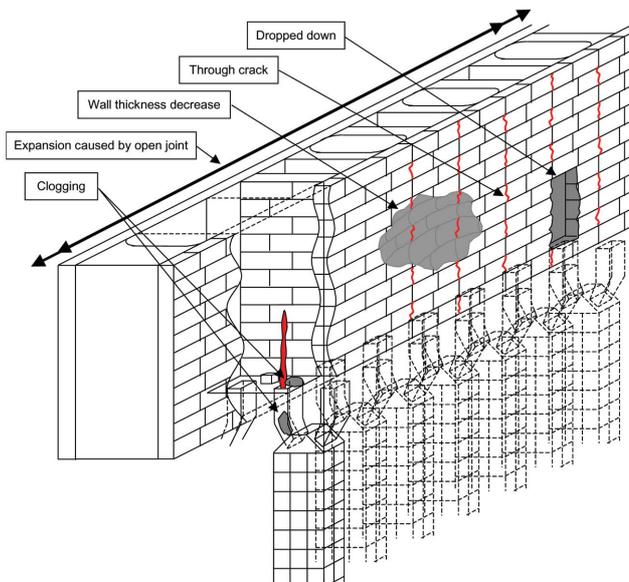
図1 炉体損傷の典型例
Typical damage pattern of chamber brick

炭化室窯口から2～3 mの部分の珪石れんがは、外気に触れる機会が多いため、熱スポールによる損傷が比較的早い時期から進行し、頻繁に溶射等の補修を行うことが多い。続いて始まるのが窯奥炭化室壁の珪石れんがの損傷である。図1にその損傷例模式図を、図2に後述する“コークス炉炭化室炉壁診断・補修装置”²⁾で観察した大分製鐵所第2コークス炉での診断画像データを示す。炉長方向に等ピッチで入った縦貫通亀裂発生と装入口下部の炭化室炉壁の凹部損傷状況が確認できる。

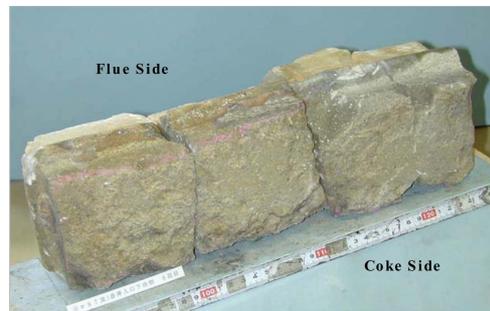
図3 八幡No.2コークス炉で28年使用した珪石れんが外観
Over view of silica brick in Yawata No.2 coke oven after 28 years operation

各炉、炉床から1.5mの高さ、窯奥装入口下付近から珪石れんがをサンプルを回収し、解析試料とした。その外観の一例を図3に示す。炭化室～燃焼室に至る大きな貫通亀裂が存在し、その亀裂やれんが目地を中心に表面からの剥離が生じ、れんがが単体としてはかまぼこ状になっている。図4には、このサンプルを水平方向に切断したときの断面を示す。前述の2本の貫通亀裂とだぼを起点に発生した表面に平行な亀裂の存在に加え、炭化室表面には多数の微細亀裂が確認できた。また、背面側には骨材が一部脱落した厚

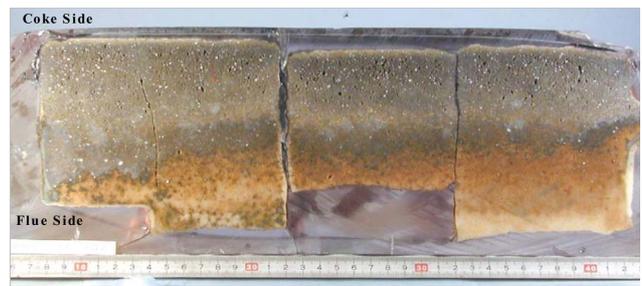
図4 八幡No.2コークス炉使用後珪石れんが断面
Cross section of silica brick in Yawata No.2 coke oven

み20～30mmの脆化層が存在する。れんが中央部から燃焼室表面側にかけては、骨材の識別がつかないほど焼結が進行し、元のれんが組織はまったく残っていないかった。

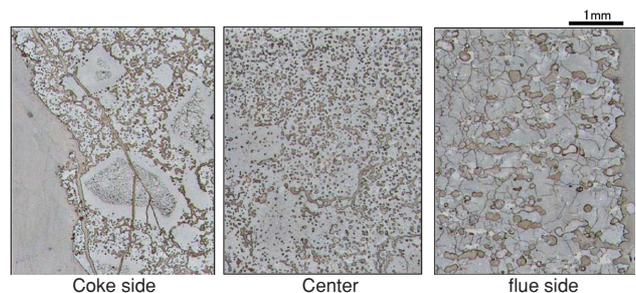
図5 八幡No.2コークス炉使用後珪石れんががマイクロ組織写真
Microstructure of silica brick in Yawata No.2 coke oven wall

更に詳細に観察するため、反射顕微鏡によりマイクロ組織を観察した。その写真を図5に示す。炭化室稼働面から約5mm以内の部分には、石炭から来たと考えられるCaO、Al₂O₃成分の高い反応層があり、微細な亀裂が多数存在する。顕微鏡で拡大すると、クリストバライト粒が一部残存しているが、表面と平行に亀裂が入り、剥離が進行している状態を観察できる。れんが中央部は、マトリックスと骨材が一体化しており、気孔も均一分散化した状態で、組織の再配列が起こっているように見られる。

燃焼室側は、微細気孔が連結合体した大気孔、CaO、Al₂O₃が濃化した低融物相とそれ以外の部分を満たすガラス化したSiO₂相からなる組織が確認できた。つまり、1200

～1300℃の高温に長期間さらされているれんが中央から燃焼室側は、液相が存在した状態で極限まで焼結が進行することによって、元のれんがとは全く異なる組織に変化している。

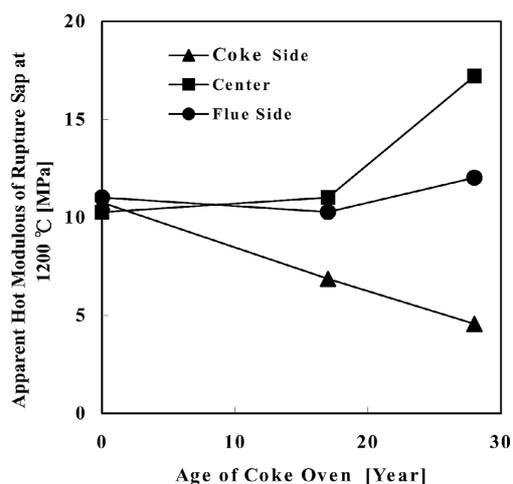
図6 炉齢に対する見掛けの熱間曲げ強度変化
Apparent hot modulus of rupture with oven ages

次に炭化室側、中央部、燃焼室側の3つの部分から熱間曲げ強度試験片を切り出し、1200℃での熱間曲げ強度及び強度試験片のたわみ量からの静弾性率測定を行った。先に述べたように炭化室表面側には微細亀裂が多数あり、実使用時の強度を正確に表現するため、試験片加工時に25mm×25mm×120mm形状を採取できなければ、強度0とする“見掛けの熱間曲げ強度 Sap”を定義した。測定結果を炉齢に対してプロットすると図6のようになる。炭化室表面では微細亀裂が多く発生しているため、見掛けの熱間強度は次第に低下している。これに対し、高温場で焼結が進行している燃焼室側では見掛けの熱間強度は炉齢と共に上昇している。これは焼結が進行しているためと考えられる。

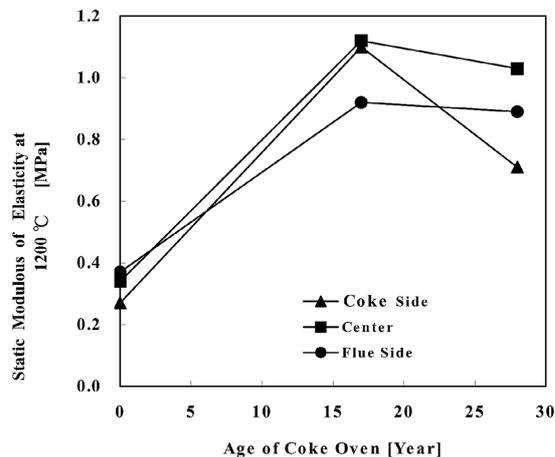
図7 炉齢に対する熱間静弾性率変化
Static modulus of elasticity with oven ages

つまり、れんが表面は、炉齢と共に劣化していくものの、燃焼室側の強度は上がるため、れんが単体としての強度はそれほど低下していない。しかし図7に示すれんがの応力-歪曲線から算出した熱間静弾性率は、元のれんがの3倍程度にまで増加している。この見掛けの熱間曲げ強度 Sap と静弾性率 E から求めた熱衝撃抵抗係数 R' に相似の Rap*1 を定義し、炉齢に対してプロットすると図8となる。これは、炉齢が進むにつれ次第に熱衝撃に対して弱い材質に変化していることを表すものと考えられる。

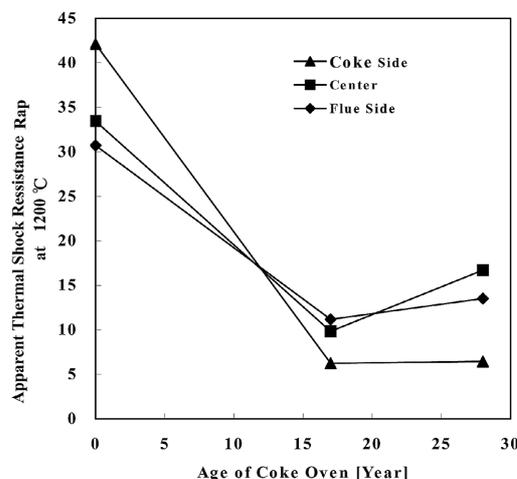
図8 炉齢に対する熱衝撃抵抗係数変化
Relation between oven age and apparent thermal shock resistance

連続的に変化した組織を持つれんがに変わる。また、れんが単体としての平均的な強度特性はあまり変化していないが、静弾性率は大きく変化し、熱衝撃を受けやすい材料に変化している、これは外観、ミクロ観察で判明した、大小多数の亀裂が温度変動の大きな炭化室側を中心に入っていることと関連づけられる。

すなわち、珪石れんが単体としての損傷は、大きく以下の2種類に分類されるが、その原因は長期の焼結進行により元のれんがとはまったく異なる組織の、非常に割れやすい材質に変化することだと考えられる。

- ① 押し出しや、付着カーボン燃焼等の温度変動に起因する熱衝撃割れによって、表面から微小剥離していき、表面凹凸発生を繰り返しながられんがの厚みが次第に減少していく損傷
- ② 炭化室壁面に垂直な貫通亀裂や、れんがダボが起点の壁面に平行な亀裂のように、炉構造やれんが形状との関係で発生する大亀裂

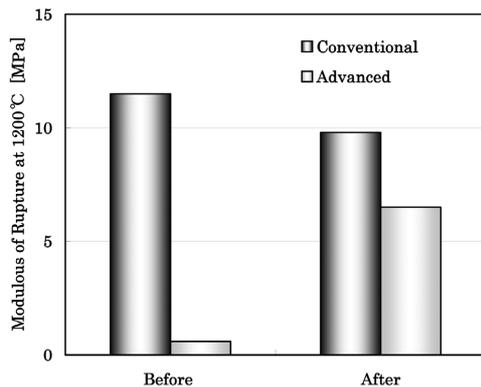
図12 耐熱衝撃性珪石れんがの稼動前後の熱間強度比較
Hot modulus of rupture for advanced silica bricks before and after operation

度が弱いことによる操業中の摩耗が懸念される。これに対し、耐熱衝撃性れんがは、前記両者の中間的な材料だけに、長所も多い反面、問題点も多数発生することが懸念された。しかし6年使用後の材料調査を行った結果、亀裂発生もなく、図12のように熱間強度も2章(2)項で述べた17年使用後珪石れんがにおける炭化室側の見掛けの熱間強度(図6)と同等レベルまで上昇していることが判明したため、熱間での積み替え補修には本材質を使用することが多い。
