熱風炉の熱間観察，補修方法

Observation and Repair of Hot-blast Stove at High Temperature

熱風炉等の大型密閉式の炉設備において，CCDカメラと別光源を併用することにより，熱間観察による損傷部位の特定及び余寿命の推定ができるようになった。またこの熱間観察装置と補修を併用することで熱風出口管において確実な補修が可能となった。

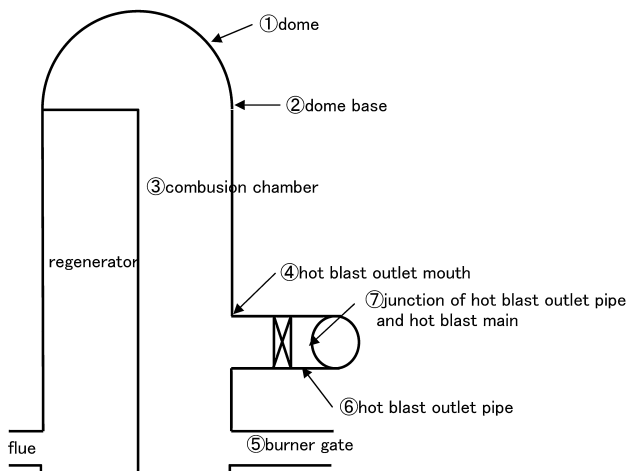
図1 熱風炉の損傷部位
Damages in hot-blast stove refractories

熱風炉は長期間の稼働で各部位の損傷が進行することは避けられない。熱風炉の代表的な損傷部位を図1に，損傷内容を表1に示す。

No.	Area	Type of damage
	Dome	Subsidence of dome, vertical cracking and dropout of bricks
	Dome base	Cracking and rupture of bricks with load from the dome
	Combustion chamber	Lighetning-shaped cracking on side and partition wall
	Hot blast outlet mouth	Dropout of mouth bricks because of their complicated structure
	Burner gate	Spalling and cracking with rapid temperature change and load form wall bricks
	Hot blast outlet pipe	Cracking with steel shell movement around the expansion
	Junction of hot blast outlet pipe and hot blast main	Loose and dropout of bricks with thermal expansion of hot blast outlet pipe and hot blast main refractories

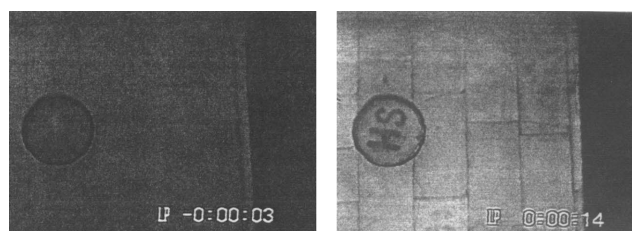
図3 高温観察試験
Hot observation

実炉での炉内観察に先立ち，オフラインで確認テストを行った。図2のような試験炉を作り，炉内温度を1000まで上昇させてCCDカメラにて観察した。炉内にはれんが表面に文字を書いたサンプルを設置し，所定の温度になったところでバーナーを止め，輻射光のみの場合と別光源を点灯した場合の観察状況を比較した。この結果を図3の(a),(b)に示す。輻射光のみではれんが表面の文字は見えないが，別光源を点灯することで文字が見えるようになる。

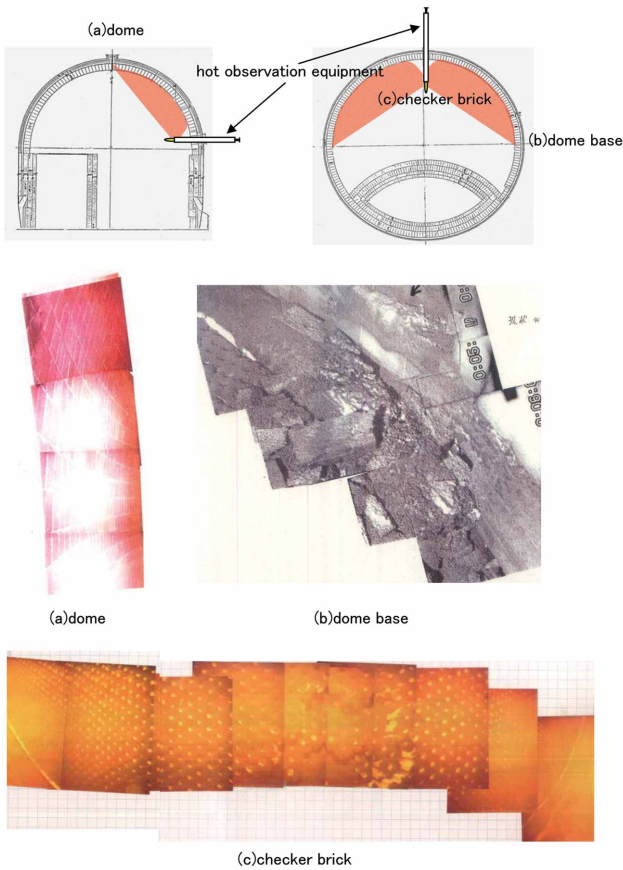
図6 ドーム観察状況

1 000 である。(a) はドームれんがの状況を示す。目地切れ，欠け等は見られず健全である。(b) はドーム基部れんがである。れんがが欠け，側壁上端及びチェッカーれんがの上に落下している。(c) は側壁上端れんが及びチェッカーれんがの上端である。チェッカーれんがの孔が鮮明に見え，上端のダストも確認できる。

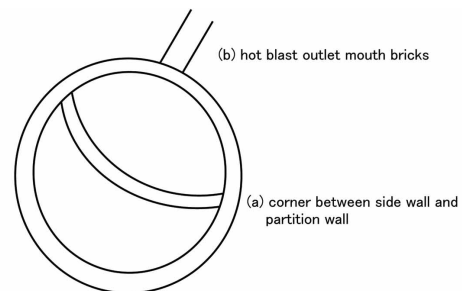
図9に燃焼室内の観察状況を示す。(a) は仕切り壁と側壁とのコーナー部である。観察口からの距離は約20mと離れている部位の写真で，れんがの迫り出し及び欠落の状況が観察される。(b) は熱風出口管の口巻きれんがの状況

(a) corner between sidewall and partition wall (b) hot blast outlet mouth bricks

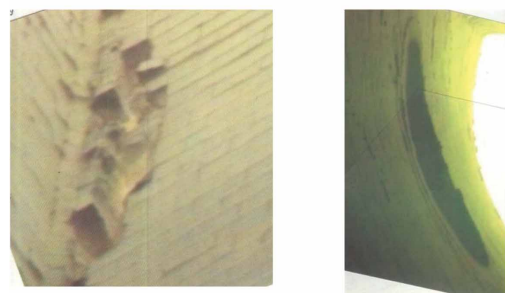
を示す。損傷は見られない。

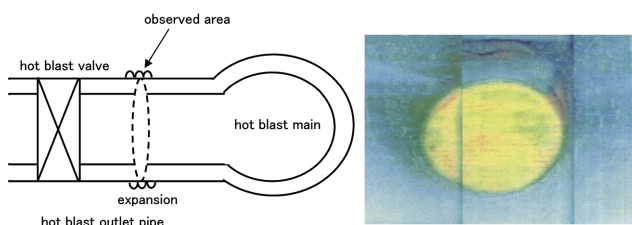
図10 熱風出口管内の観察状況
Observation inside hot blast outlet pipe

熱風出口管は照明一体型の観察装置で炉内観察が可能である。図10に出口管内の観察状況を示す。エキスパンション部分にれんがの損傷が認められる。

熱風出口管の溶射補修は，熱風本管にマンホールを設置し，長尺のノズルを使用して行う。熱風本管から施工部位までは距離が長く施工体の確認がしづらい上，死角になる部分もある。熱間観察装置を併用しながら溶射補修を行うことで，確実な施工が可能になった。図11に溶射補修の概要，図12に熱間観察装置で見た溶射補修の状態を示す。表2に溶射材の物性値を示す。

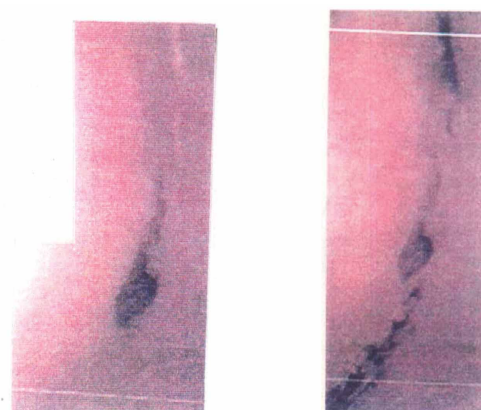
図13 圧入補修時の炉内状況
mortar injection repair of hot blast outlet pipe refractories

熱風出口管の鉄皮温度が上昇する原因は，鉄皮に亀裂が発生しガス道が出来るためと考えられる。このため，圧入材でガス道を塞ぐ方法を取っている。図13は圧入材の挙動を炉内観察装置で撮影したものである。(a)は炉内に圧入材が出始めた状況である。(b)は圧入を一旦中断後再圧入したものであり，再圧入時に別の部分から圧入材が出来ている状態が確認できる。

(a) after first injection (b) after second injection

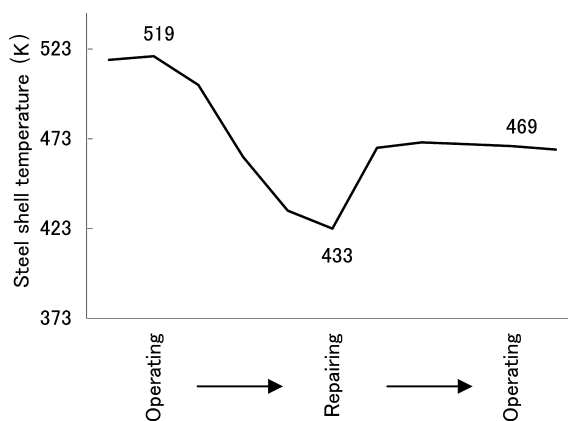
図14 圧入前後の鉄皮温度推移
Temperature of steel shell before and after repair

図14に圧入前後の鉄皮温度の推移を示す。圧入とともに鉄皮温度が低下していることから，所定の部位に圧入できたことを示している。表3に圧入材の物性値を示す。
