## コークス炉炭化室炉壁補修装置の開発

## Development of Repair Apparatus for Coking Chamber Wall of Coke Oven

## 抄 録

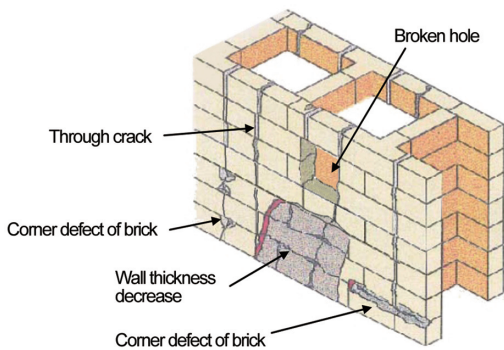
コークス炉は、炉を形成する珪石煉瓦が600℃以下に冷却されると、急激な体積変化によって損傷し煉瓦構造体の強度が低下してしまうため、40年以上にも亘って常時1000℃を超える高温に維持されるという特徴がある。炭化室の炉壁は、日々の操業における石炭の装入やコークスの押し出し過程で、繰り返しの熱的な負荷や機械的な負荷を受け、煉瓦表面のスポーリングや割れ、損耗が発生する。またその煉瓦表面にカーボンが付着し突起となるため、炉壁表面は経年的に凹凸が増大する傾向にあり、それがコークス押し出し時の抵抗となって押し詰りなどのトラブルの主な原因となる。さらに、押し出し力が大きくなると、それにつれてコークスを介して炉壁へ加わる圧力も増加することになり、煉瓦脱落の危険性が高まる。図1に典型的な炉壁の損傷形態を示す。炉壁の減肉は、複数の煉瓦におよぶ煉瓦表面の損耗であり、壁厚100mmのうち、10mm程度の減肉から、部分的に50mm以上の深いものまである。縦貫通亀裂は、千鳥配置の煉瓦の縦目地と縦割れが炉高方向につながってできた亀裂であり、亀裂の拡大に伴って煉瓦構造の強度を低下させる。煉瓦の角欠けは、煉瓦の縦貫通亀裂や水平目地に沿って煉瓦角が欠けたものである。近年一部の炉において、特に炉底に近い炉壁の下部の水平目地

図1 炉壁の損傷形態  
Typical damage patterns of the chamber wall

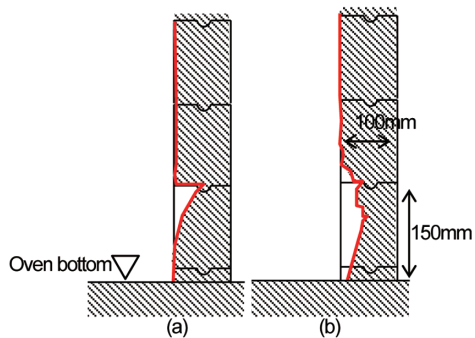
これまでのDOCは、炉壁の大部分の損傷を補修することが可能であるが、炉底付近の炉壁下部の角欠けに対しては、装置先端の溶射ノズルや計測装置の一部が炉底に衝突し、機体の損傷や断熱材の剥離の可能性があるため、補修することが困難であった。しかし近年、一部の炉において図5に示すような炉底付近の壁に局部的な煉瓦の角欠けが発生していることが明らかになった。この部位には炉壁煉瓦の荷重がかかるうえ、コークス押し出し時の側圧も大きいことから損傷が生じやすいと考えられる。この損傷を放置するとコークス押し出し抵抗の増大のみならず炉壁の倒壊を招く可能性があるため、補修が必要である。

炉壁下部の損傷の形態は、図5の(a)に示すように炉底から約150mm高さの目地の直下（炉底から2段目の煉瓦）の煉瓦角部が欠けているもの、または同じく2段目の煉瓦全体が大きく減肉しているもの(b)であり、3段目の煉瓦以上は比較的健全である。これらは上部の減肉部のように比較的大きな範囲がなだらかに減肉した形状とは異なり、2段目と3段目の煉瓦面に急峻な段差があり、局所的な損

図5 炉壁下部の損傷形態

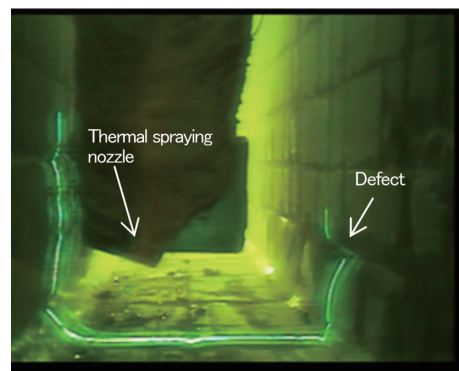
図8は補修装置に搭載したカメラから損傷部および補修装置先端を見た写真である。緑色の線は、損傷形状の視認性を高めるため、レーザ光源を搭載し、炉壁に垂直方向にラインレーザ光を照射したものである。

図8 炉壁下部の損傷例  
Defect close to the oven bottom

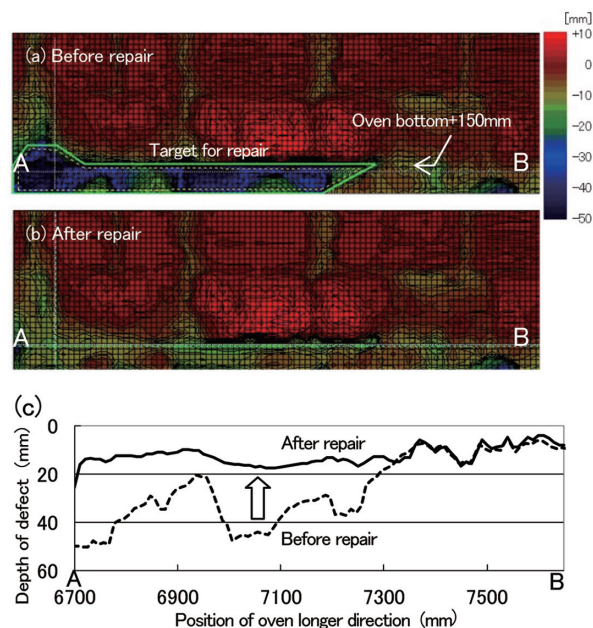
図9は実際の補修結果である。(a)(b)はそれぞれ補修前後の炉壁形状計測結果のコンター図であり、炉底から150mmの高さに位置する煉瓦目地直下の青い部分が欠損していることを示す。また(c)は(a)および(b)におけるAB断面のプロファイルであり、溶射によって40～50mmの深さの欠損部をほぼ平坦に補修できていることがわかる。本装置を導入した炉団においては、このように炉長方向に断続的に発生した炉壁下部の損傷に対して、導入後2年間で大

図9 炉壁下部の補修例  
Surface profile of the repaired part

部分の補修が完了した。この装置による高精度かつ効率的な補修は、炉壁の健全化に大きく寄与した。

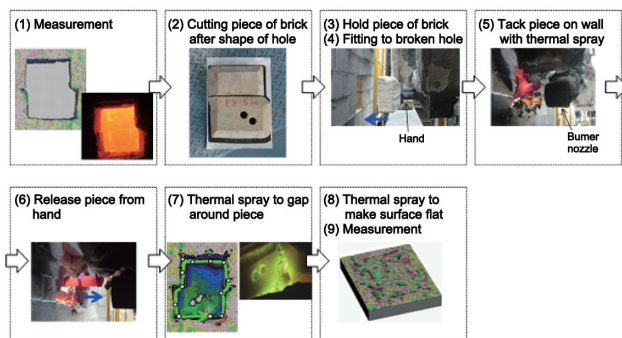
図11 破孔の補修工程  
Process of repairing broken hole

本開発により確立した破孔補修の工程を、図11に示した実際の試験の写真を参照しながら説明する。

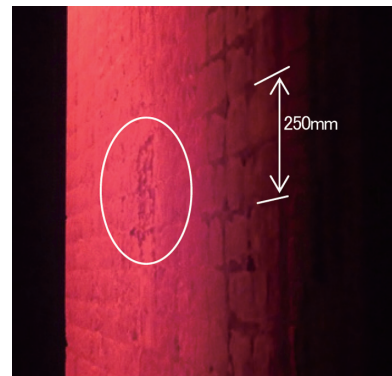
図 14 実炉の破孔補修例  
Repaired broken hole

図14に実炉で試験した補修箇所の様子を示す。これは図11に示すような煉瓦2段分の破孔形状に対して、補修を行った例であり、概ね±10mm程度に煉瓦表面を仕上げている。この補修箇所は、補修から2年経過した後も再破孔することなく炉壁の強度を保っており、熱間補修の効果が発揮されていると考えられる。
