# 新しい継手加工に優れた住友の鋼管

—阪神大震災での配管被害から得られた教訓→新しい継手加工へ—

**Sumitomo Super Welded Pipe with High Deformability in New Joints**

## 要 約

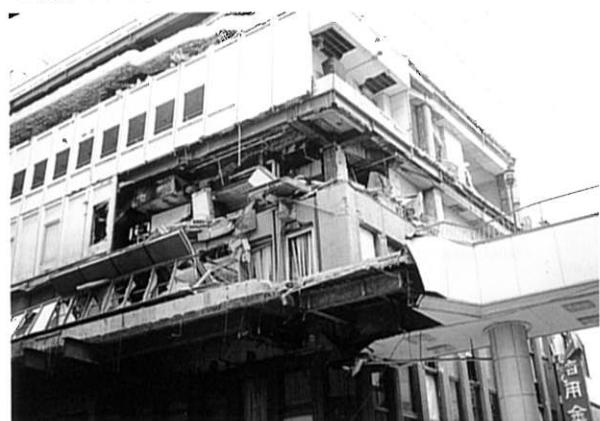
写真1 神戸市街の被災状況(三宮)

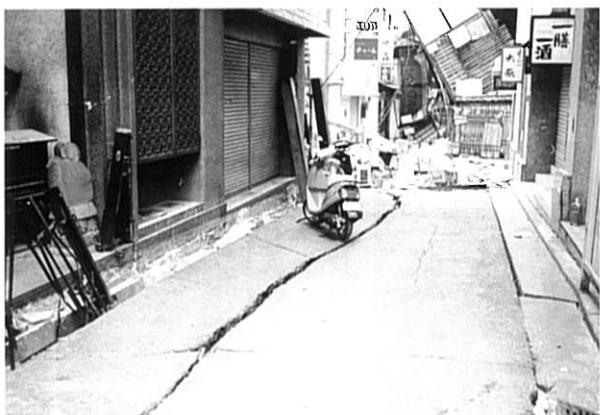
写真2 神戸市街の被災状況(三宮)

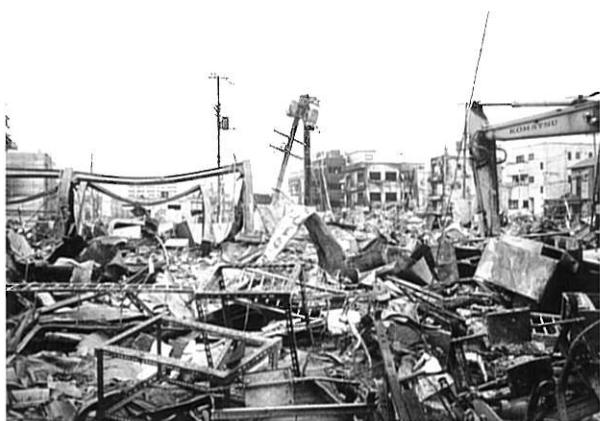
写真3 神戸市街の被災状況(長田区)

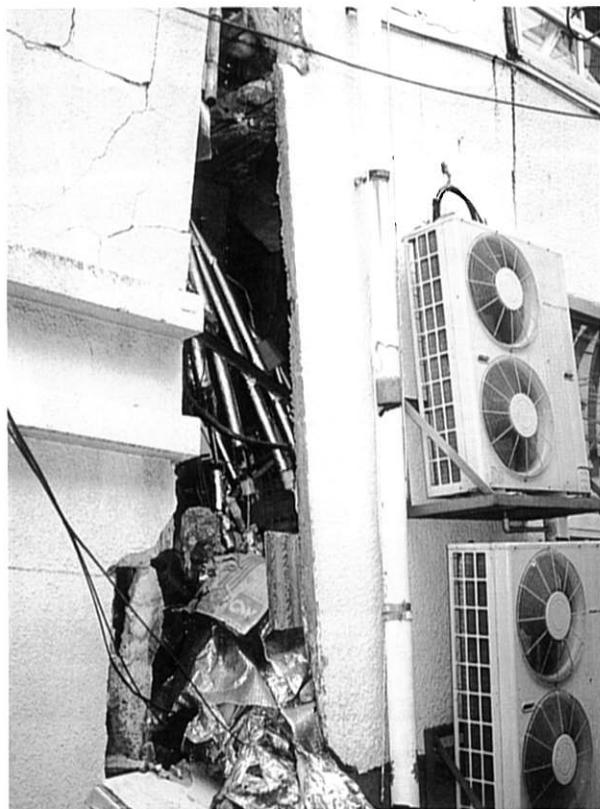
写真4 激震地(三宮)での建築設備配管の破損

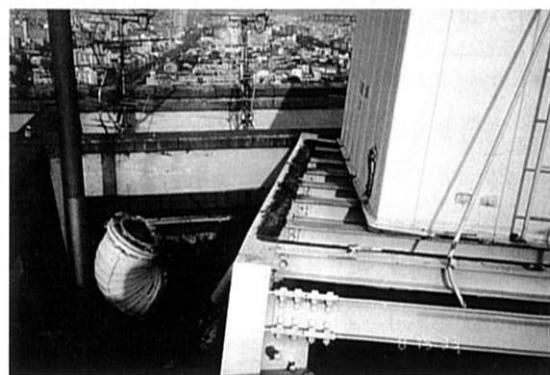
- ・A 地区 ① タンクまわり スロッシング(タンク内の水の激しい揺れ)により高置水槽が転倒、その接続部で破損(写真 5)  
② 屋内配管 異常なし

写真 5 高置水槽が転倒、その接続部で破損

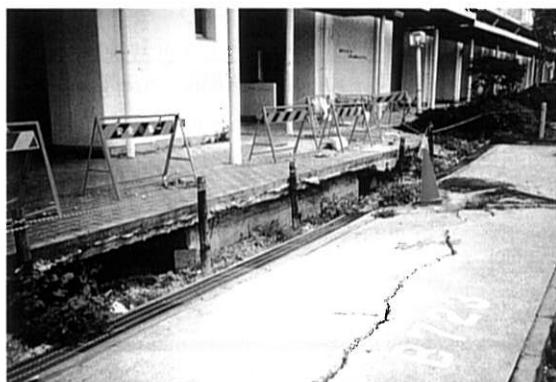
写真 6 C 地区 地盤沈下状況

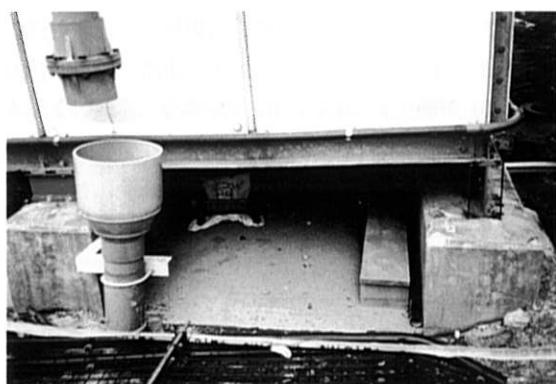
写真 7 C 地区 屋外受水槽での付帯配管の外れ状況

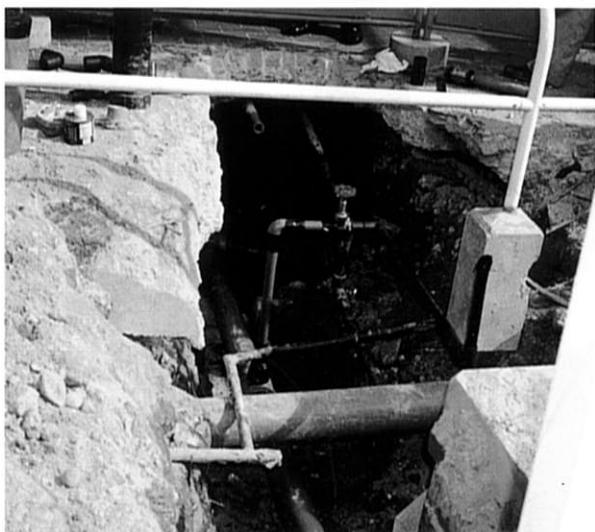
写真 8 C 地区 建物導入部で破損した配管の復旧工事

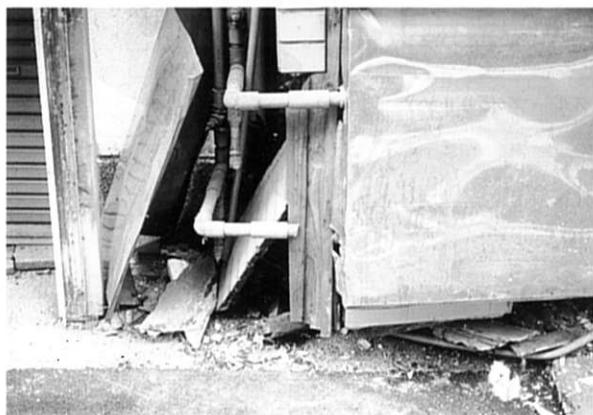
給水で代表される硬質塩化ビニル管の破壊が多く、これは地震時の元管・地盤・建物との相互変位に追従出来なかったためとみられる。

写真9 神戸市三宮での給水用硬質塩化ビニル管の破損

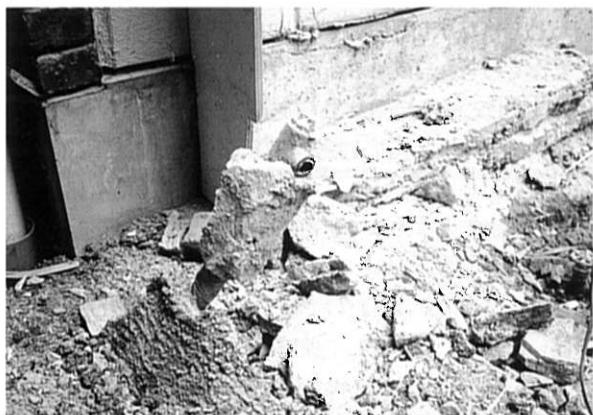
一方、鋼管は钢管本体に割れやひきちぎれといった被害は無かったが、継手部に一部被害が出た。

写真10 神戸市三宮での钢管ねじ継手部の破損

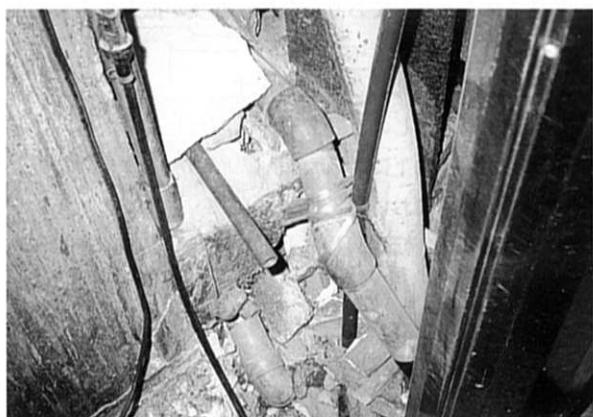
写真11 神戸市三宮での钢管ねじ継手部の曲がり

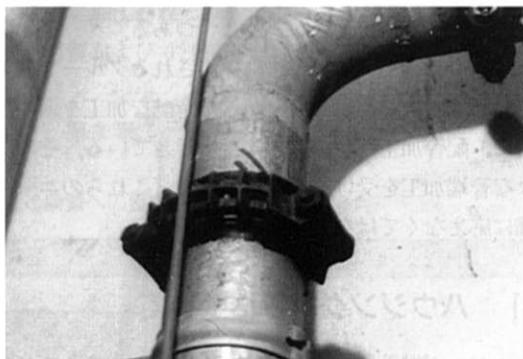
継手メーカーの調査によれば、ハウジング継手に関し、激震地帯の神戸5件、宝塚1件のビルをヒアリング調査し、空調冷温水、消防、給水配管について使用数量が合計1万個以上に及ぶハウジング継手は全て異常無しと報告されている。

写真12 神戸市中央区での昭和42年竣工ビルで被害のなかったハウジング継手

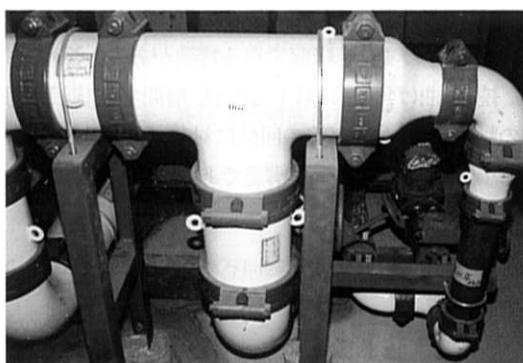
写真13 神戸市中央区での昭和63年竣工ビルで被害のなかったハウジング継手
