小倉第3焼結主排気用電気集塵機の更新

Renewal of the Electrostatic Precipitator for Sintering Waste Gas at Kokura No.3 Sinter Plant

藤永 聰/Satoshi Fujinaga・小倉製鉄所 設備部設備技術室

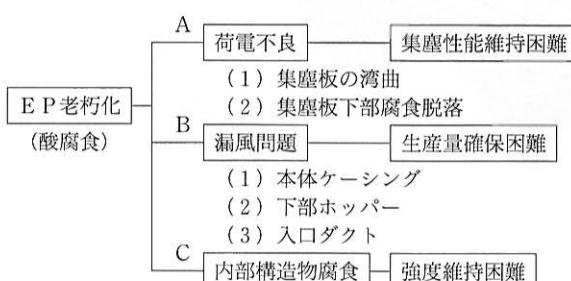
3. 更新前EPの腐食劣化部位と問題点

更新前EPの状況を下記にまとめる。

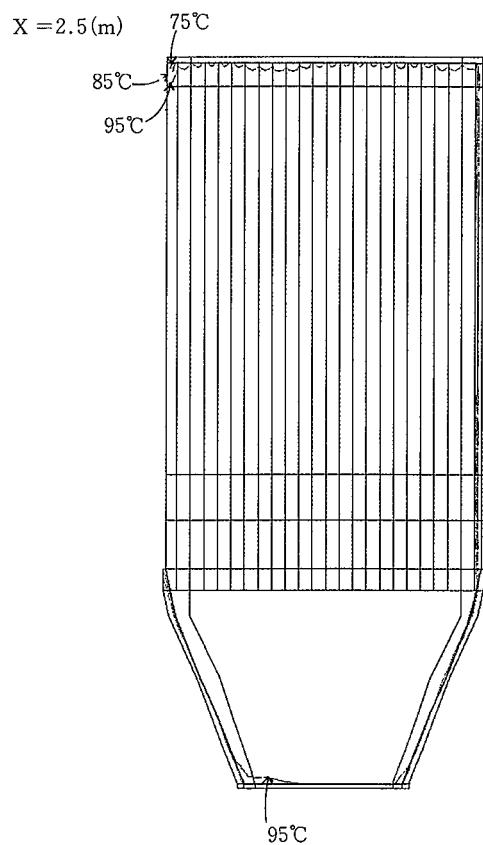
第8図 1セクション等温線図
Fig.8 Isotherm line of section 1

低温部（85°C以下：酸腐食を回避するための最低管理温度）の有無の確認をするため内部温度（特に外壁コーナー部の温度）を計算した。1セクションと3セクションの等温線図をそれぞれ第8図（第5図中のX=2.5面）、第9図（第5図中のX=12.7面）に示す。

第8図及び第9図の中央上部に低温域が現れているがこの部位は保溫材であり問題はない。

解析によって得られた結果では85°C以下のところはなかったが今後の操業条件の変化を考慮して解析データをもとに

- ・低温ガス雰囲気部の耐酸塗装

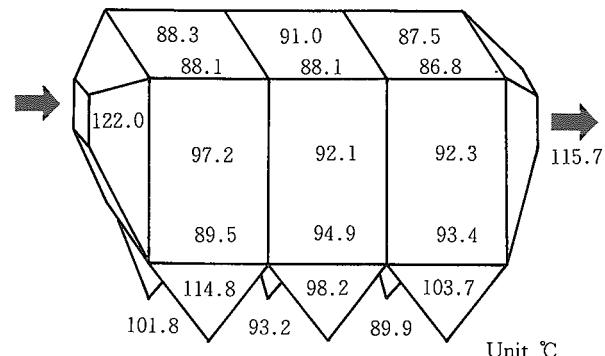
第10図 EP内部温度表示モニター画面
Fig.10 EP inside temperature distribution in monitor display

を行った。耐酸塗装に関してはS S構造物(内部補強材等)の低温ガス雰囲気部のみに行った。また熱電対の取付位置に関しては低温部、特にガス溜まりとなる部分を選択し熱電対を20点取り付けた。また、その測定温度を中央操作室にモニター表示できるようにした。第10図に立ち上げから1ヶ月後の温度のモニター画面を示す。85°Cとなる場所はなく解析結果の整合性が確認された。

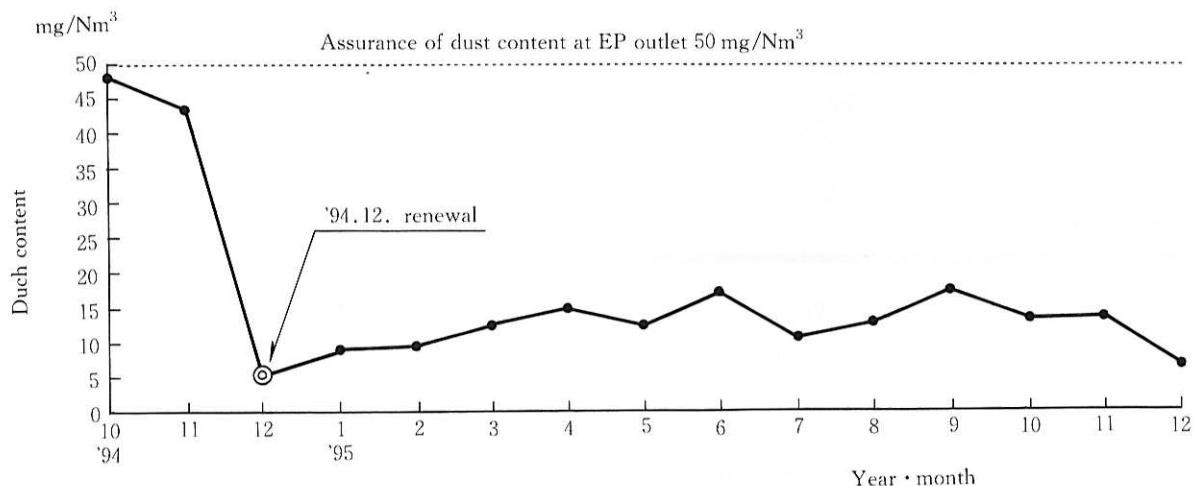
第12図 E P出口ダスト濃度推移
Fig.12 Transition of dust content at EP outlet

1994年12月の立ち上げ前後のE P出口ダスト濃度推移を第12図に示す。
