フリップチップ半田接続部のボイド発生原因と対策

Cause of the Void Occurred on Solder Interface of Flip Chip Connection and Countermeasures

中洲浩一/Koichi Nakasu・株住友金属エレクトロデバイス 商品開発部

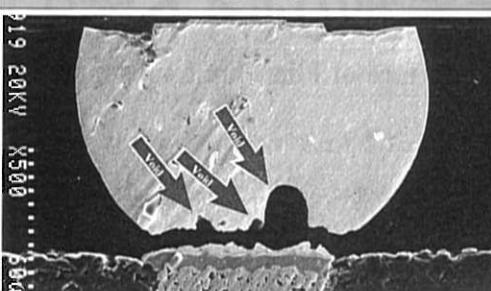
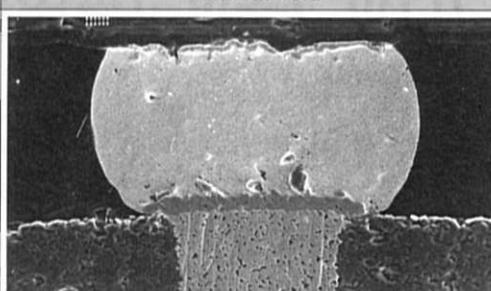
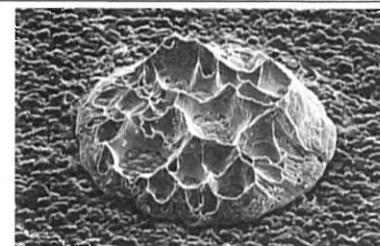
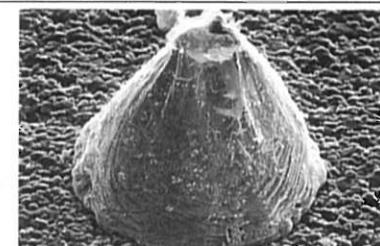
第2図 チップ実装時の問題点
Fig.2 Issues occurred at chip mounting

半田によるフリップチップ接合の場合、その接合信頼性を低下させる要因の一つとして接合部の半田中のボイドの形成が挙げられる(第2図)。半田中にボイドが形成された場合、第2図に示すように破壊強度の低下を招き、その実装信頼性を低下させることが予想される。このため、同実装方法においてはこの半田中のボイドの形成を防止することが必要とされる。

Pull strength	30.4 N/mm ²	52.0 N/mm ²

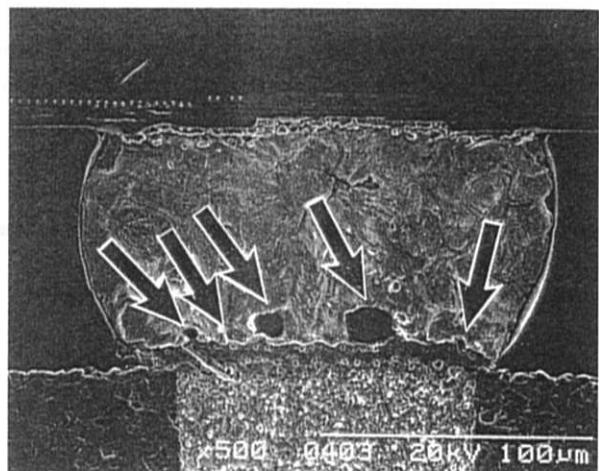
写真2 実装後半田断面SEM
Photo 2 Cross section of solder after assembling

チップとパッケージを半田で接続した後、垂直引張りの破断試験を行うと半田中にボイドのあるパットは写真1のような破面を示す。このとき、ボイドの下部からは半田の成分であるSnおよび、パッケージの電極上に施されためっき膜であるNiが検出される。このことから、電極上のめっき面の半田濡れが完全でないことがボイドの形成に関与している可能性がある。また、半田部分の断面観察(写真2)の結果よりボイドは半田リフロー時に何らかのガスがトラップされてできた可能性も考えられる。

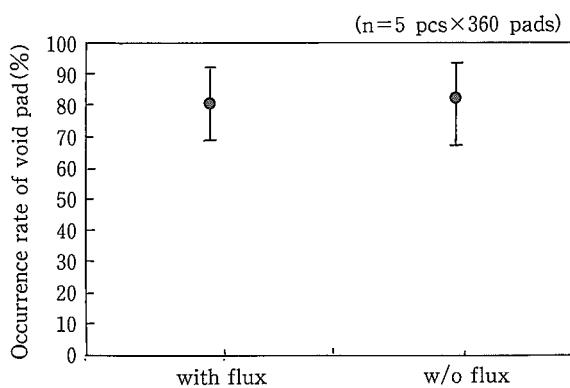
第5図 フラックスの影響の調査結果
Fig.5 Study for the effect by flux

いずれの場合でもポイドの発生率に差はないことからフラックスの揮発成分の影響はないと考えられる。

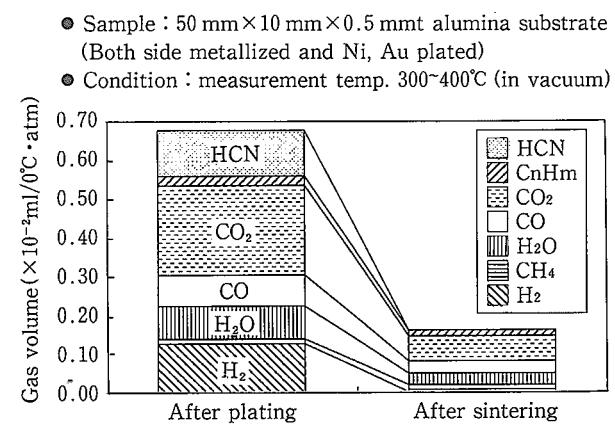
第6図 ガス分析結果
Fig.6 Gas analysis result

300~400°Cの加熱によりめっき皮膜から放出されるガス成分は水分、水素、シアノ化水素、炭酸ガス等でこれらは、無電解金めっきの際めっき膜中にトラップされた金めっき

液成分、およびその分解成分と考えられる。

また、発生するガス量はめっき直後のサンプルと比較してめっき後加熱処理を行ったサンプルは大幅に減少することが明らかになった。

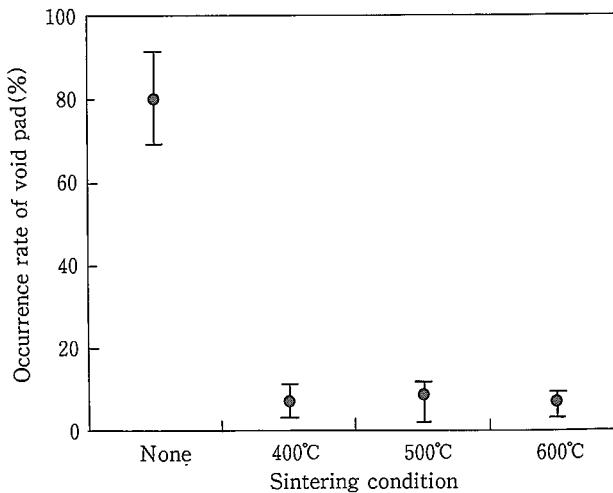
第7図 めっき膜からのガスの影響
Fig.7 Effect of gas from plating film

一方、ポイドの発生率は第7図に示すように、加熱処理なしのサンプルでは80%程度のポイド発生率を示すがガス抜きの加熱を行ったものは10%以下のレベルに減少した。

以上の試験結果より半田中のポイドの発生には加熱時めっき皮膜から放出されるガスが大きく影響していることが確認された。

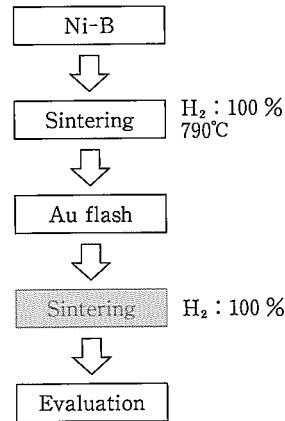
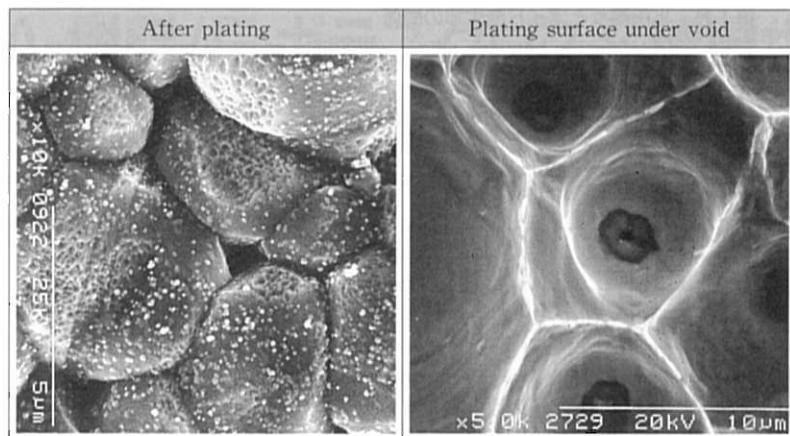
写真3 めっき表面のSEM観察結果

めっき膜表面には結晶粒界等にピンホールが多数存在している。セラミックスパッケージにおいてはその表層に形成された電極等の導体にはW, Mo等の金属成分以外にセラミックとの密着力を確保するためガラス成分が含まれている。そのため、この上に施されためっき膜にはこのようなピンホールができやすいことによると考えられる。

また、ポイド下部のめっき面の露出した部分には同じようなピンホールが確認されている。

これらのことから、このピンホール中にトラップされた、めっき液成分が半田リフロー時放出されポイドを形成するものと考えられる。

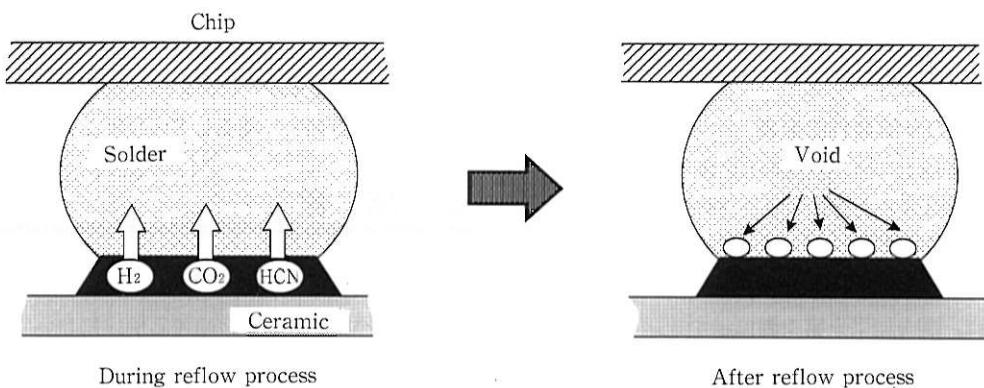
第9図 ボイド発生メカニズムの推定

ボイドの発生要因として最も影響の大きかったものは、第9図に示すようにめっき膜中にトラップされためっき液成分でこれが半田リフロー時に膜中から溶融状態の半田中に放出され、ボイドを形成すると考えられる。この対策法

としては、めっき終了後加熱処理を行うことによりガス成分をあらかじめ除去してから実装を行うことが有効である。また、フラックスの影響、めっき膜表面の半田濡れ性の影響も調査したがこれらは影響を及ぼさないことが明らかになった。
