腹板に制振鋼板を用いた I 桁の疲労試験

Fatigue Test of I-Shaped Model Beam Composed of Damping Plate

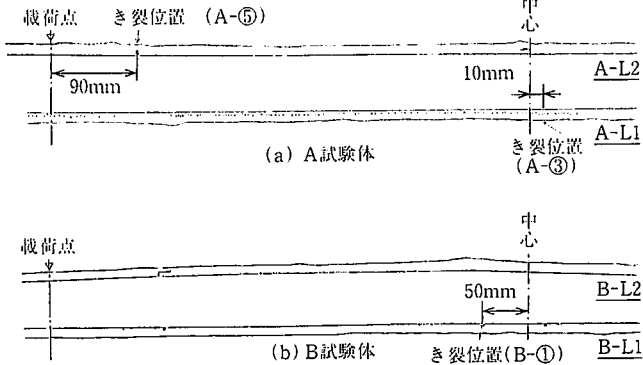
図8 溶接欠陥とき裂発生位置の関係

下フランジのき裂発生位置と放射線透過試験の溶接欠陥との関係を図8に示す。き裂発生位置近傍には放射線透過試験で大きな溶接欠陥が観察されており、き裂発生の起点になっている可能性が高いと

推測される。

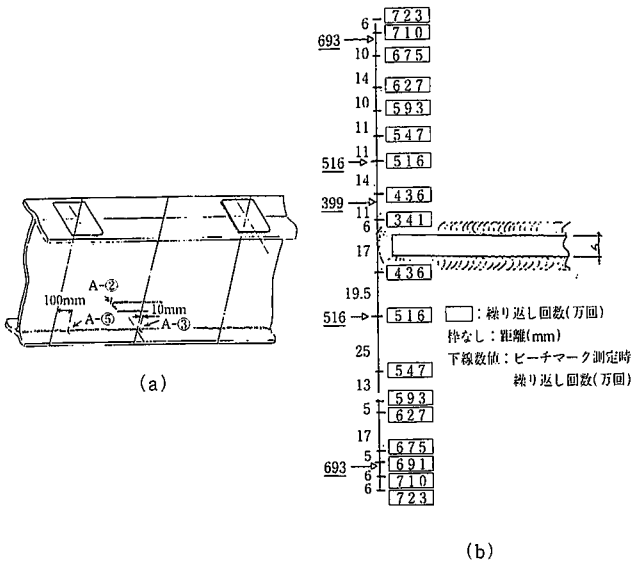
図9 き裂の進展状況(A-2)

き裂発生位置における進展状況を図9, 10, 11, 12に示す。この図より、下フランジとウェブの首溶接部ではいずれもウェブの一方の鋼板とフランジにき裂が生じ、き裂が進展するに従いフランジを

介してウェブの他方の鋼板にき裂が進展していくことがわかる。又、ウェブの水平補剛材端部のすみ肉溶接部に発生したき裂は、試験終了段階でき裂長が206mmと大きく成長したにもかかわらず、ウェブの一方の鋼板でのき裂進展に留まっているのが特徴的である。

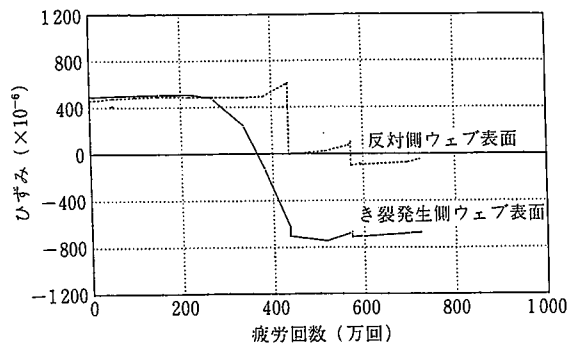
図13 き裂発生によるひずみの変化(A-2)

ウェブの水平補剛材端部に発生したき裂に伴うひずみ(図7に記載のひずみゲージ)の変化を図13に示す。この図によると、き裂が発生したウェブ表面ではき裂発生時にひずみが圧縮側に著しく変化

し始めており、この変化は436万回の下フランジの補修で停止する。この理由は、436万回でき裂は約35mm程度に成長しており、これ以降のき裂の成長がゲージに影響を与えなくなったものと推測される。

一方、き裂が発生していない他方のウェブでのひずみ変化は、わずかに引張側に変化するものの大きな変化は見られない(436万回でのひずみ変化は下フランジの補修添接板によるものである)。このことから、制振鋼板を用いた場合、片方にき裂が生じても他方に大きなひずみ変化をもたらすことがないことがわかる。

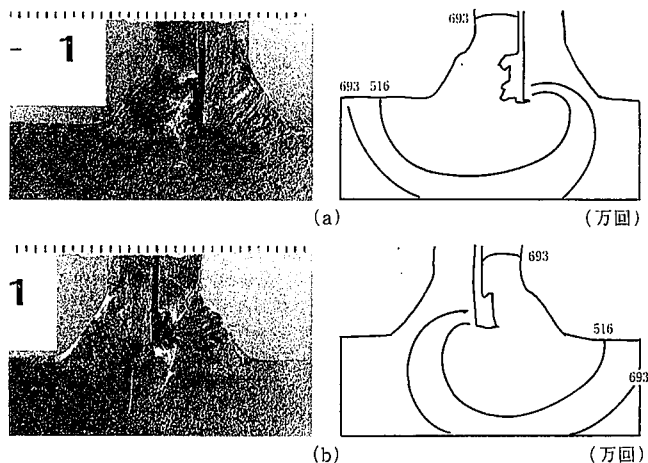
写真1 破面写真(B-①)

写真1にB-①の破面写真及びビーチマークのスケッチを示す。399万回のビーチマークは溶着部に位置するため明確には読み取ることができないが、516万回及び693万回のビーチマークは明確に観察される。このき裂進展より、内部の溶接欠陥からき裂が生じていることが確認できる。

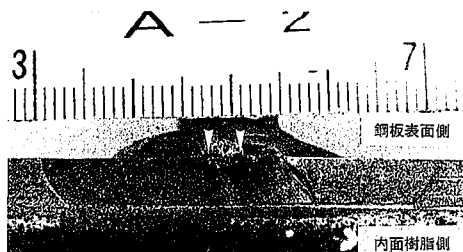
写真4 破面写真(A-②)

写真2に示すA-③及び写真3に示すA-⑤の破面ではビーチマークは明確に観察することができなかったが、いずれの破面にも大きな溶接欠陥(3~5mm径のブローホール)が介在しており、この欠陥がき裂の起点と考えられる。写真4に示すA-②に関しては、き

裂が蛇行しており、破面には大きな段差が観察される。又、ビーチマークは明確には観察されないが、き裂の起点は溶接ビード上と考えられる。

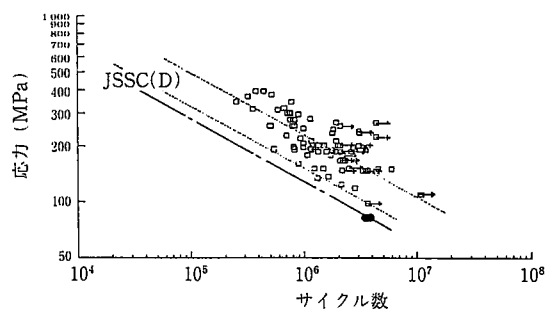
図14 縦方向すみ肉溶接継手のS-N線図

図14に、縦方向溶接継手の中ですみ肉溶接継手のデータ⁵⁾とJSSC指針のD等級疲労設計曲線、及び本試験結果を表示する。A, B試験体の結果には大きな相違はなく、ほぼ同様な疲労強度であった。この疲労強度は他の試験結果に比べ低いものになっている。この理由としては、溶接部に生じていたブローホールが起因していると考えられる。先に述べたように前処理として溶接部の樹脂を焼却することにより溶接品質は向上することがわかっており²⁾、本溶接部の疲労強度はD等級と見なせる可能性がある。
