東日本大震災における港湾設備の被災状況と復旧

Disaster Situation and Restoration of the Port Facilities in the 2011 Tohoku Earthquake and Tsunami

This paper reports the damage to facilities, cause of damage, restoration plan and outline of restoration at Kamaishi Works and Kashima Works in the 2011 Tohoku Earthquake and Tsunami. The main cause of damage for both mills was not from the earthquake itself, but from the tsunami. The mills were restored in a much shorter period than surrounding affected regions, since all participators worked even immediately after the earthquake.

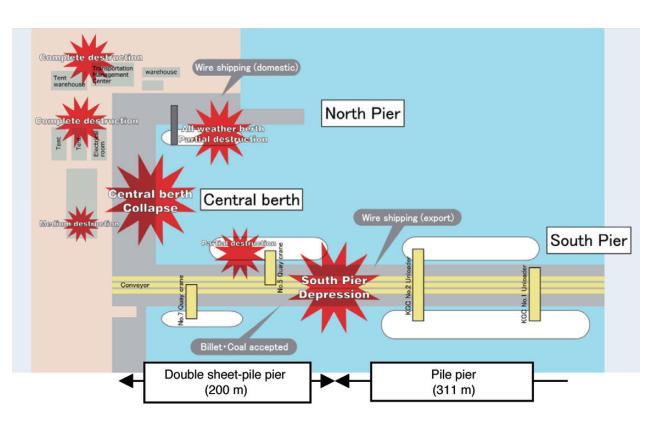
図1 釜石製鉄所港湾設備の被災状況 Damage situation of Kamaishi Works Port facilities

この東日本大震災により、図1に示すように港湾設備のほ とんどで大きな被害を受けた。南桟橋の二重鋼矢板構造部 は陥没、桟橋上のコンベアは倒壊し、ビレット荷役専用の 5号クレーンも半壊した。中央バースは倒壊し、全天候バー スは半壊した。

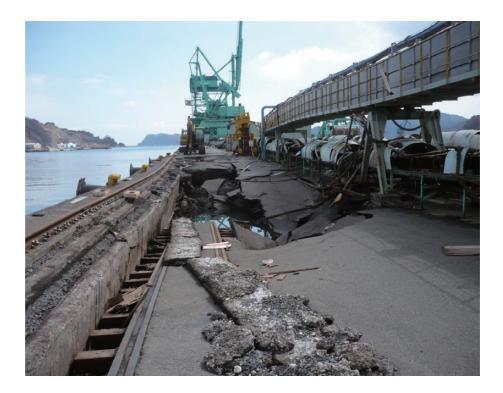
写真2 南桟橋エプロン部の陥没状況 Sunk apron of South Pier

震災直後に二重鋼矢板部の先端付近, すなわち基部より 150m~200mで写真2に示すような深さ1.0mを超える陥 没が複数個所見られたことから, 早急にソナー探査とダイ バーによる水中調査を実施して鋼矢板の変形・損傷状況を 調査した。その結果, 法線外側方向に3mを超えるはらみ 出しが見られ, 水中写真からは写真3に示すように2段目 タイロッドの腹起し固定ボルトの抜けが確認された。ただ し, 二重鋼矢板構造より沖側の鋼管杭桟橋構造部について は大きな被害は無かった。

また,同じ映像で激しい"引き波"の様子が映っている。 その規模は周辺護岸の海底面(-6~-8m)が確認できる 程である。よって中央バースの鋼矢板倒壊および南残橋の 二重鋼矢板の崩壊の一つの要因はこの"引き波"ではない かと考える。すなわち,"押し波"によるエプロンの崩壊と 背後地の水位の上昇および"引き波"による鋼矢板前面の 急激な海水位の低下,さらにその状況下で鋼矢板頭部に "引き波"の圧力が加わったことで一気に倒壊に至ったの ではないかと推定する。

損傷の著しい二重鋼矢板部は,機能上,構造上の観点から撤去せざるを得ないと判断した。桟橋基部から125mは 探査結果から充分に健全であることを確認し,撤去範囲は 125m~200m間の75mとした。図3に海中ソナー探査結 果を示す。125m地点には新たに鋼矢板を打設し,境界面 の補強を目的として高圧噴射撹拌工法による地盤改良を施 した。

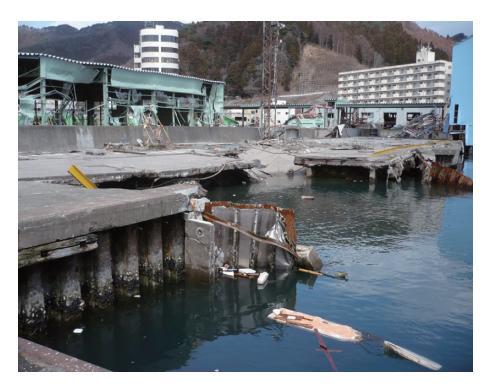
写真4 倒壊した中央バース Destroyed Center Berth

中央バースは 1960 年のチリ地震後に復旧されたタイロッド控式鋼矢板構造で, 鋼矢板は FSP-III 型 (16.3 m 長)であった。写真4に示すように鋼矢板の嵌合がはずれ, 一部が大

きく海側へ倒壊した。

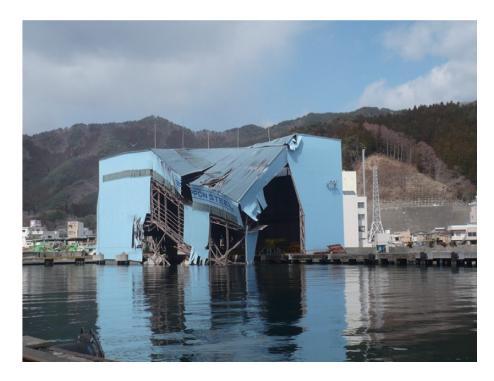
写真5 半壊した全天候バース Partially destroyed All-weather Berth

全天候バースは線材製品の国内出荷に対応する,スパン 長 35m の鉄骨構造である。写真5に示すように海側からの 大きな水平力により建家の一部が大変形した。

釜石港では震災時の映像がいくつか残されており,特に 釜石港合同庁舎屋上からの映像(海上保安庁提供)による と,南桟橋で荷役作業中のアジアンシンフォニー号(5000 DWT)が津波で逸走し,全天候バースに数回衝突する様 子が鮮明に映されており,全天候バースの損傷はこの船の 衝突が原因と推測する。

建家長 60m のうち海側の通り 45m の範囲は,船の衝突 による衝撃と基礎の損壊水没により,屋根面ごと海面に引 き込まれている状態であった。復旧については,衝突を免 れた残存部の健全性を評価し,構造上の保持が可能な範囲 で既存を流用する方針とした。

海側 15m と陸側 60m については, 基礎, クレーンガー ダー面のレベルの不陸や柱間のスパン, 通りのずれや傾斜 が小さく, 部材のねじれや曲がりによる変形がないことを 確認し流用可能と判断した。最終的な撤去範囲は図5に示 す 45m の範囲の海側の通りと屋根面とした。

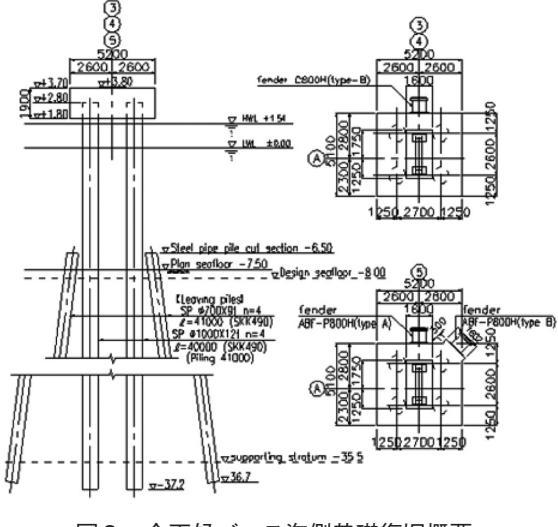
図6 全天候バース海側基礎復旧概要 Repair plan of All-weather Berth foundation

ドルフィン形式の海側の建家基礎3基については海中部 の杭が大きく変形し、フーチングは水没している状況であっ た。海側の建家基礎は800mm径の斜杭式の鋼管杭で支持

されており、変形の状況から杭の引抜きは困難であったた め、既設杭は海底面で切断し、その内側に図6に示すよう な鋼管杭を直杭で配置する方針とした。杭径については基 礎の水平剛性が既設と同等となるように1000mm 径とし、 これにより建家については既設と同一の構造・部材仕様で 復旧が可能となった。また、建家基礎のフーチング施工に 関しては、工期短縮のためにプレファブ化を図った。 3)建家被災部の撤去と復旧部の建方方案

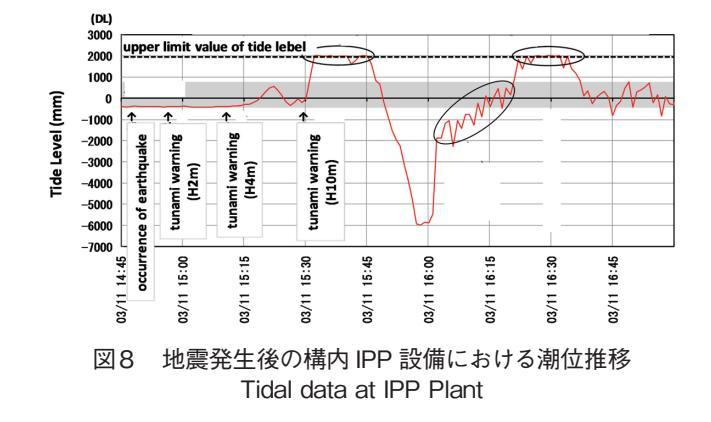
鹿島製鉄所構内のレイアウトを図7に、岸壁構造物概要 並びに震災後の当該被害状況等をまとめて表1に示す。こ の震災の特徴の一つとしては、地震力による被害のみでな く、津波影響と共に、釜石の被害と同様に船舶が漂流しク レーンを含む岸壁構造物と接触、被害を拡大させたことが 挙げられる。図8は、製鉄所構内の海水取水設備における 潮位記録を示したものであり、引き潮の規模としてはDL -6m 近くにまで達していることが分かる。また、津波影響 による船舶漂流の様子は、写真並びに伝聞等でもその実態

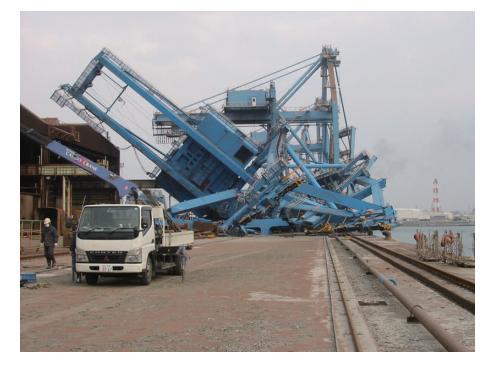
写真 10 製品出荷クレーン倒壊状況 Damage to shipping crane

が確認されている。写真 10 は輸出向け製品出荷バースに おける船舶との接触により出荷クレーンが倒壊した状況で あり,写真 11 は,船首部分が岸壁前面の鋼矢板へ衝突し 破損している状況を示した。

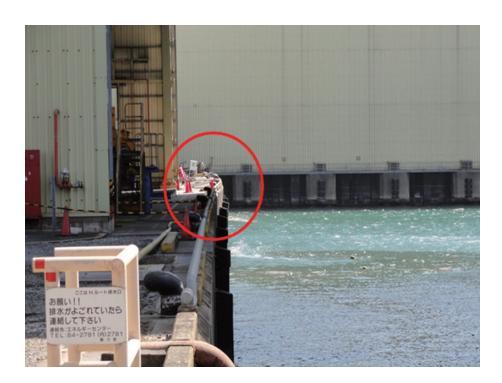
写真 12 岸壁法線の倒れ変形状況 Displacement of the berth line (berth 2)

面土砂の液状化および側方流動による鋼管矢板の岸壁法線 からの倒れ変形が発生している(写真12参照)。これは, 当該地の土質性状が比較的緩い砂質地盤であったことに加 え,津波による引き潮で岸壁前面洗掘と岸壁背面からの残 留水圧増大の影響が大きいものと考えられる。

国内向け製品出荷バースの配置は、図9に示すように、 北航路から湾内へ入り込む形式である。港湾計画における 設計水深はDL-7.5m,岸壁構造としては、タイロッド控え 版式構造等であり、対象船舶条件 4000 DWT で設計されて いる。当該バースにおける被害規模としては、法線延長距 離合計約 65m の範囲でコーピング部の倒れ変形が発生、 倒れ量としては最大で 90 cm であった(図9,写真 12 参照)。 倒れ変形の原因としては、タイロッド破断または控え版の 滑動等控え工損傷の可能性も考えられたため、掘削調査を 実施したが、タイロッド破断等大きな損傷はなかった。
