大河内記念生産賞を受賞

# コークス炉炭化室診断・補修技術

## DOC

Doctor of Coke Oven

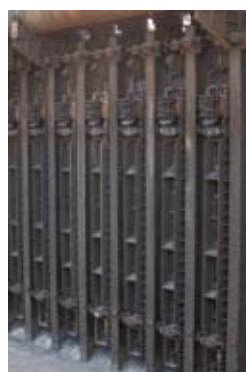
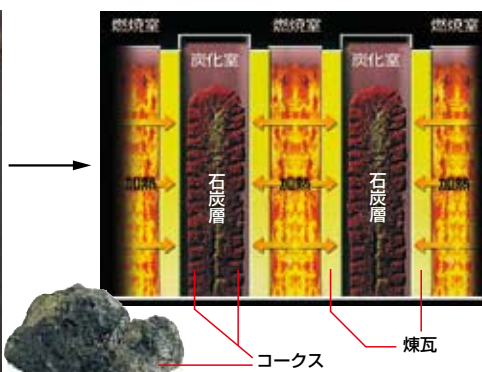
幅45cmの炭化室が並ぶコークス炉

コークス炉は炭化室と燃焼室が交互に約100個配置された、高さ13m・奥行き16m・全長200mに達する巨大煉瓦構造体で、一つの炭化室の大きさは、幅45cm・高さ6m・奥行き16m。水分調整など事前に適正処理された石炭を炭化室に入れ、無酸素状態で20時間約1,200℃の高温で蒸し焼き(乾留)し、コークスを生産する。炭化室上部から石炭を装入し、乾留が終わると、炭化室前後端の炉蓋を開け、水平方向にコークスを押し出して取り出す仕組みとなっている。

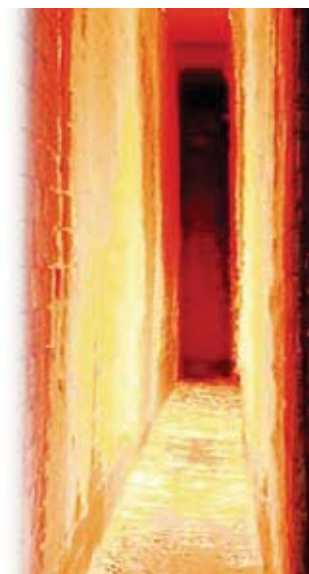
図1 コークス押し出し時の炭化室炉壁への負荷(上から見たところ)

コークス炉は、稼働中に炉温を下げると煉瓦構造体の強度が下がるため、稼働期間中は常に高温を維持しなければならない。その中、日々20時間サイクルで石炭を装入しでき上がったコークスを押し出す過程で、炉体は繰り返し熱負荷や機械的負荷を受け、徐々に損傷が拡大する(図1、2)。

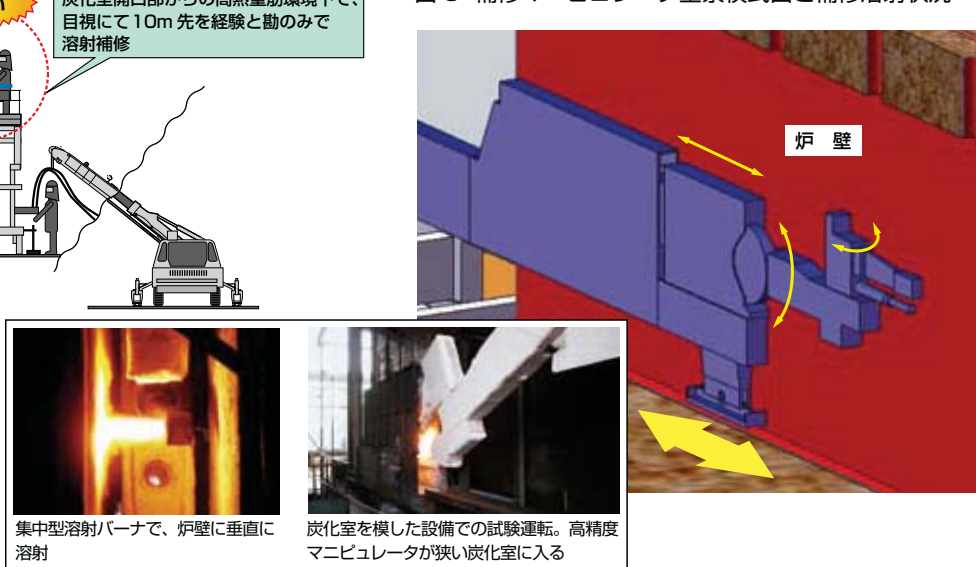
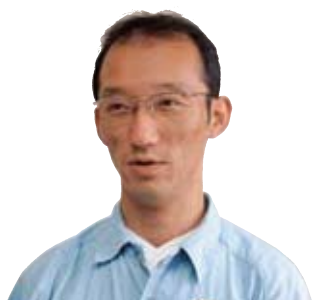
図6 補修マニピュレータ全景模式図と補修溶射状況

開発に成功した高精度補修マニピュレータは、45cmの炭化室の間口幅でも両炉壁に対して十分なクリアランスを確保した。機体は断熱材で覆った水冷パネルによる高剛性外骨格構造とし、炉内に3時間滞在しても炉壁煉瓦を傷めない温度を維持できるようにした。幅狭の機体内部に電気計装配線や給排水ホース、溶射用の粉体やガスのホースを通し、先端に非接触式の炉壁形状計測装置と、損傷形状に合わせて精度良く充填できるように新たに開発した集束度の高い溶射バーナを装備。サーボモータで駆動する3関節によって±1mmの位置決め精度を実現し、バーナと補修部位との適正溶射距離と90度の噴射角度を安定維持するとともに、損傷深さに応じてバーナの走査速度を制御することで、仕上がり平坦度±5mmの高精度補修を可能にした。また、先端付近には監視カメラを設置し、溶射状況をリアルタイムでモニタリングすることもできる。

「私たちは溶射補修で $\pm 5\text{mm}$ の高精度な平坦仕上げの実現を目標にしました。既存の補修装置はコークス炉外から補修用溶射ランスを人手で動かしたり、その延長線上の技術として長尺アームを炉外から駆動する方式がありました。しかし、アームのたわみや振動から高精度な補修は困難でした(図5)。理想的な補修を実現するためには、損耗した炉壁の直前に近づき、溶射向きが壁に垂直で揺れない安定した溶射を行う必要があります。そこで、複雑かつ精密な動作ができるマニピュレータ(図6)を開発し、極限環境の炉内に入れる方法を考案しました。この新たな発想が本技術開発のポイントとなりました」と、補修技術の開発に携わった環境・プロセス研究開発センター機械技術部マネジャーの中嶋淳は語る。

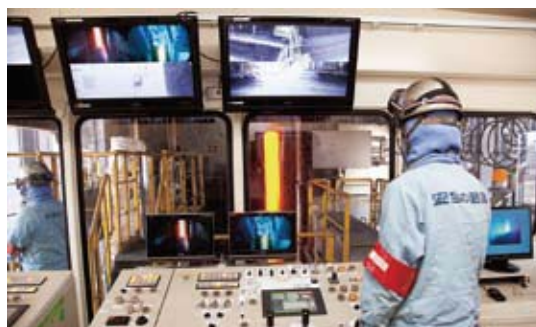
写真3 DOC導入後の診断・補修作業

炭化室前の操作室からモニターを見ながら遠隔操作で診断・補修作業を行う。

操業面でも、従来オペレータに高い肉体的負荷のかかっていた補修作業を完全遠隔操作化することにより、オペレータの作業環境改善に多大な効果をあげている(写真3)。
