# チタン箔シート

鋼橋塗膜の部材端部は、塗料が付着しにくいために塗膜厚が薄くなり、ウェブのような平面部に比べて、早期に塗膜劣化して鋼材の腐食が起こりやすいと言えます。従来、部材端部の曲面仕上げや塗膜厚を増やす方法が取られていますが、厳しい腐食環境においては、十分な防食効果を発揮しているとは言えません。そのため橋梁塗膜の全体が劣化して塗替え工事を行う時には、腐食により部材断面が欠損して耐久低下が懸念されます。また、確実な素地調整が不可欠となり、確実な施工管理等も必要となります。そこでこれらの問題を解決するために、厳しい腐食環境でも優れた耐食性を有するチタン箔を用いた工法を開発しました。

## 工法概要

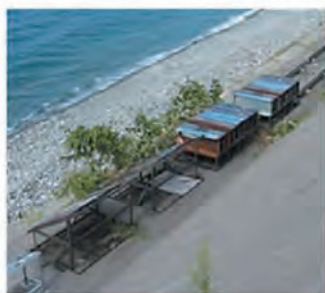
### ① 暴露試験：厳しい腐食環境の中で12年間に渡り実施

暴露試験場所  
(新潟県親不知海岸)

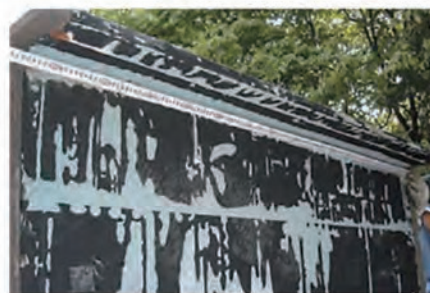
12年経過後の試験体状況  
(チタン箔シート剥離後)

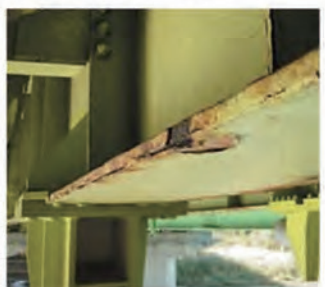
施工前

### ② 試験施工：北陸地方整備局新潟国道事務所 新潟大橋 (平成15年3月施工)

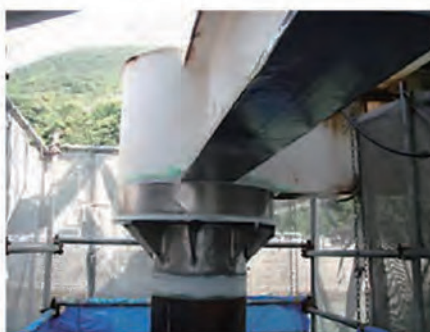
チタン箔シート貼り付け

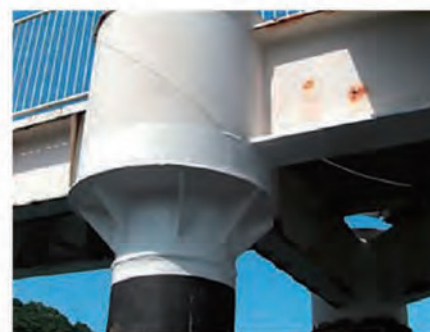
中塗・上塗塗付完了
