## コークス炉リフレッシュの実現を可能とした 極限環境下での診断・補修技術の開発

Diagnose and Repair Technologies Used in Enormously Harsh Space  
for the Realization of Coke-Oven Restoring

新日本製鐵株式會社

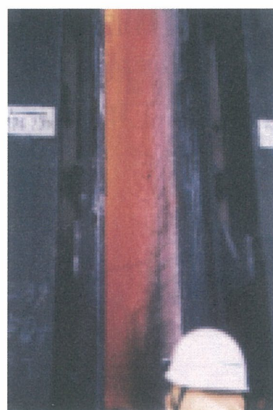
図 1.8 従来の診断補修方法

最近、炉壁煉瓦減肉、肌荒れ・欠損の範囲拡大に伴い、押詰等の生産阻害の発生頻度が上昇してきた。このような状況に対し、従来の方法では効率的な補修が困難になってきており、炉壁損傷部の早期発見および定量的診断による計画的な補修が求められている。従来の損傷度管理および補修実行は、作業者による目視観察や多人数による溶射補修というものであり、損傷度評価の定量性が不正確、炭化室中の平滑仕上げ精度が低くなるとともに溶射品質が低くなり耐久性が低い、および高熱重筋作業である等の問題点があった。（図 1.8、1.9）

窯口から炉内の損傷を観察している状況

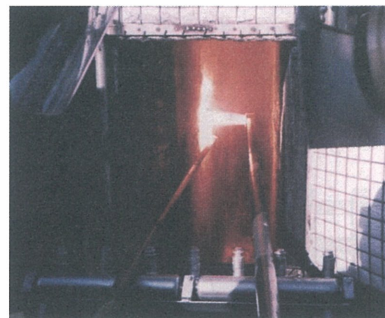
図 1.9 従来の診断補修方法

人手による長尺ランスを使った溶射補修の状況

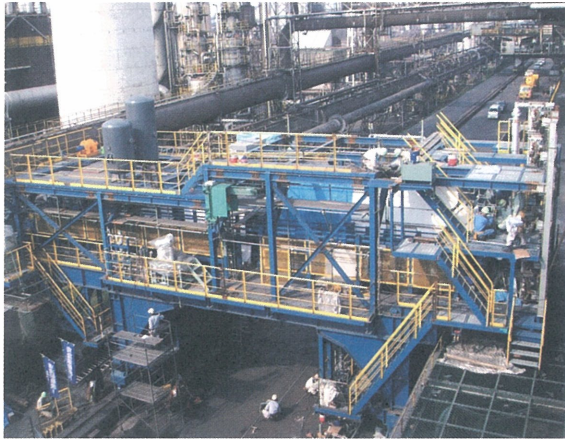
図 4.3 名古屋製鉄所 3・4 コークス炉 DOC 設備外観

各装置を搭載した共舞台車は、押出機と同一の軌条上を走行するが、その配置は各炉のレイアウトによって決まる。図 4.1 は名古屋製鉄所 3・4 コークス炉の配置例である。なお、装置形状と外観を図 4.2、4.3、4.4 に示す。
