新しい操舵台車の開発

Development of the New Concept Steering Bogie

抄 録

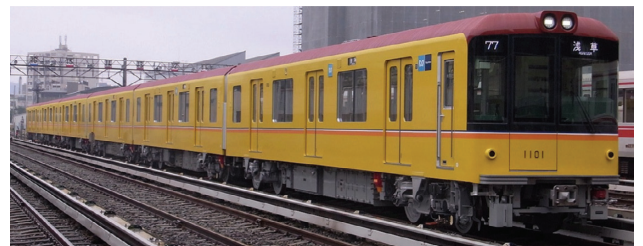
図1 東京地下鉄 銀座線 1000系車両
Train series 1000 for Ginza-line of Tokyo Metro

しい操舵台車は、東京メトロ銀座線の1000系新型車両に採用されることになった。図1に1000系車両、図2に開発したSC101操舵台車写真を示す。

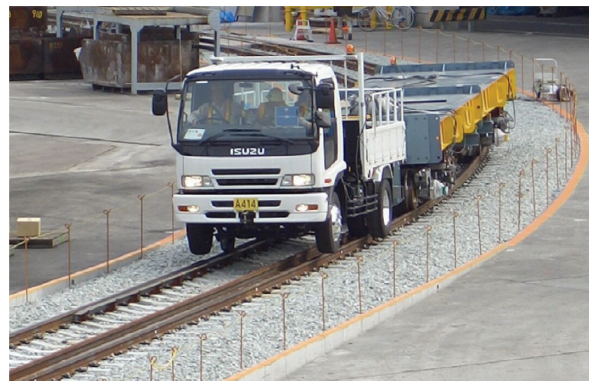
図 13 曲線試験線での試験走行
Running test on test-line

営業車への適用を想定し、図 12 に示す FS576 形試作操舵台車を製作した。本台車を用いて、走行性能の基礎確認だけでなく、操舵装置の固渋や破断等の異常状態を模擬した試験も行い、車両の安全性確認を行った。曲線試験線での試験状況を図 13 に示す。

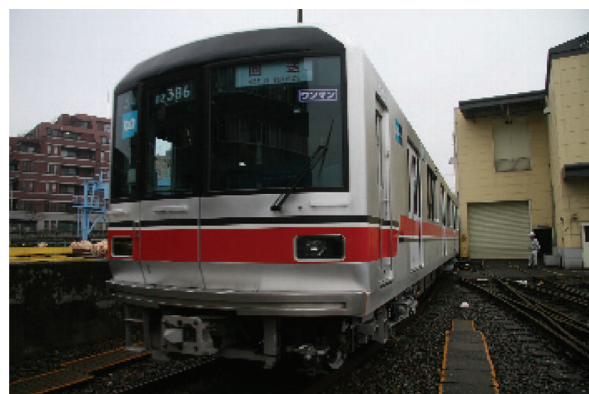
所内走行実験後、図 14 に示す東京メトロ丸ノ内線 02 系の既存車両に、FS576 形操舵台車を導入し、走行試験を行い、性能を確認した。その後 2010 年 2 月から 2011 年 8 月の間、丸ノ内分岐線を営業車として走行し、操舵台車の性能が長期間にわたって、安定していることを確認した。

図 14 丸ノ内線 02 系車両
Train series 02 for Marunouchi-line of Tokyo Metro

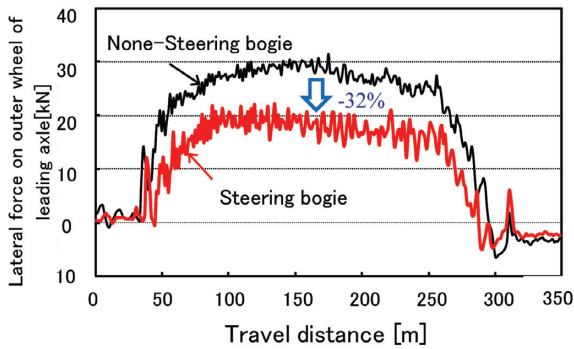
操舵台車と通常台車の、急曲線通過時の横圧波形例を図16に示す。この曲線緒元は、曲線半径197m, カント109mm, スラック13mmである。通常台車の定常横圧は、28kNに対し、操舵台車は19kNであり、32%低減した。

図16 第1軸の外軌横圧の比較

Comparison of lateral force on outer wheel of No.1 axle

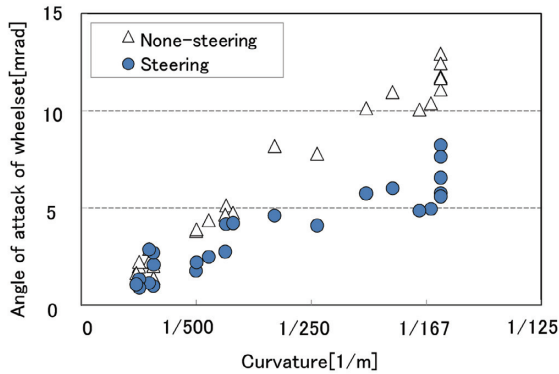
図18 第1軸のアタック角の比較

Comparison of angle of attack of No.1 axle

第1軸のアタック角と第2軸の軸箱支持リンク荷重が減少している。よって、2.3節で述べたメカニズムにより、操舵台車の第1軸の横圧が減少することを確認した。

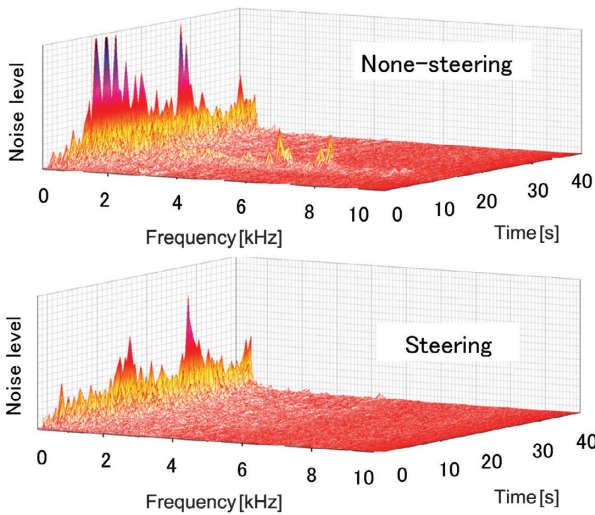
図 22 床下騒音の比較
Comparison of under-car-body noise

営業速度で曲線半径 172m, カント 111mm, スラック 13mm の曲線を走行した場合の, 車体床下騒音比較結果を図 22 に示す。通常台車と比較して, 操舵台車では, 1 kHz 以下の低周波数領域および 4~7 kHz の高周波数領域で, 曲線通過時の騒音を大幅に低減している。

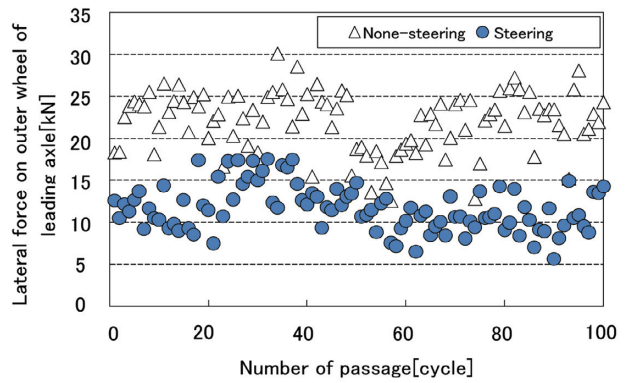
図 23 より, 1000 系操舵台車車両では 01 系通常台車車両と比較して, 営業運転においても横圧は低い値で安定している。

図 23 先頭軸通過時の外軌側車輪の横圧の比較
Comparison of lateral force at outer wheel of leading axle

レールにひずみゲージと振動加速度計を設置した円曲線区間で, 営業運転中の 1000 系操舵台車車両と従来の 01 系通常台車車両の輪重, 横圧と, 車両通過中のレールの左右方向の振動加速度測定を行った。01 系車両の測定は, 乗車率条件および車輪・レール潤滑条件等を, 1000 系車両と極力合わせるため, 1000 系が通過した前後に走行した 01 系車両と比較した。測定条件を表 1, 測定結果を図 23, 24 に示す。

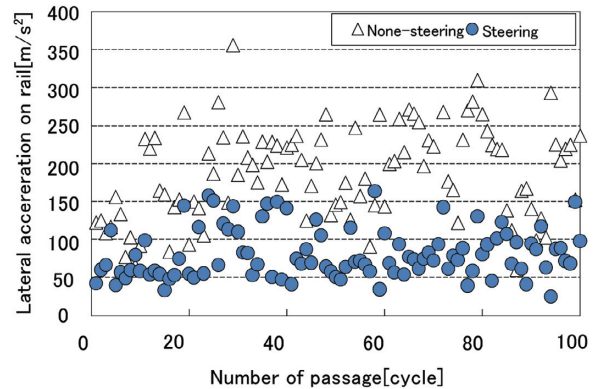
図 24 先頭軸の内軌レール左右振動の比較
Comparison of lateral acceleration of inner rail occurred by the passing of leading axle

図 24 より, 1000 系操舵台車車両では, 車両通過時にレールに発生する左右振動加速度が大幅に低減している。これは, 操舵によるアタック角の減少等による効果と考える。これにより, 軌道に与える負荷を低減していることが分かる。

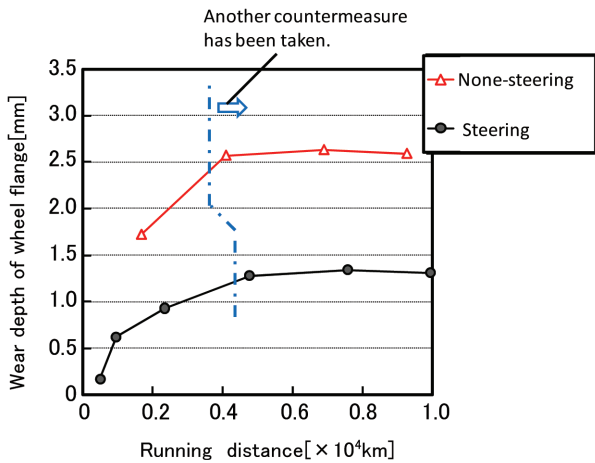
営業走行時の新製踏面形状からの車輪フランジ摩耗履歴を図 26 に示す。走行距離 0.4 万 km 付近から車輪フランジ塗油等の摩耗低減策を別途実施したため, 車輪フランジ摩耗量が安定し, 比較が難しくなったが, 初期摩耗領域に

図 26 車輪フランジ摩耗比較
Comparison of wheel wear depth at flange

において、操舵台車では、通常台車と比較し車輪フランジ摩耗がほぼ半減している。本結果から、操舵台車ではレール側の摩耗低減も期待できる⁸⁾ことから、今後長期的な追跡調査を行う予定である。
