大阪中央体育館ステンレス防水工事施工事例

The Construction of the Stainless Steel Waterproofed Roof of Osaka Central Gymnasium

要 約

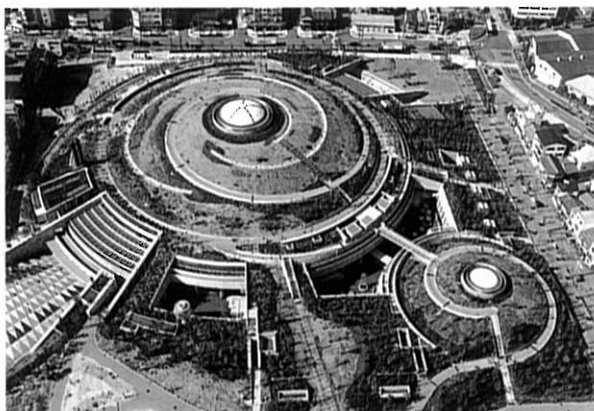
写真1 大型屋根植栽建造物完成

防水工法が模索された。あらゆる面から検討がなされ、豊富な経験と実績を有する弊社のP&Pステンレス溶接防水工法が選択された。素材としては、肥料等による耐薬品性等を考慮してSUS 316を使用、約10ヶ月の工期を投じて面積32,350 m²を完成した(写真1, 2)。

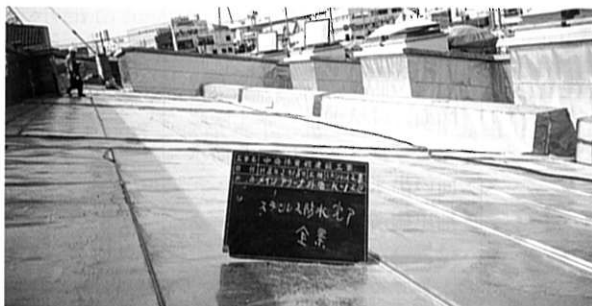
写真9 ステンレス防水外周工区

外周面の施工に関しては壁面長さが延べ450 mに及ぶため、横張りを主体にすることで溶接線の長さを短くした。また、Tジョイントをできる限り少なくすることを主眼にして行った。とくに外周工区は高い壁が入り組んでおり形状が複雑になっているので躯体図と現場の両方を睨みながら、逐次進行しつつ、施工図が承認された翌日に施工するという進め方になった。外周工区の状況を写真9に示す。
