新日鐵住金株式会社 名古屋製鐵所

停電事故調査報告書

2014年11月25日

停電事故対策委員会

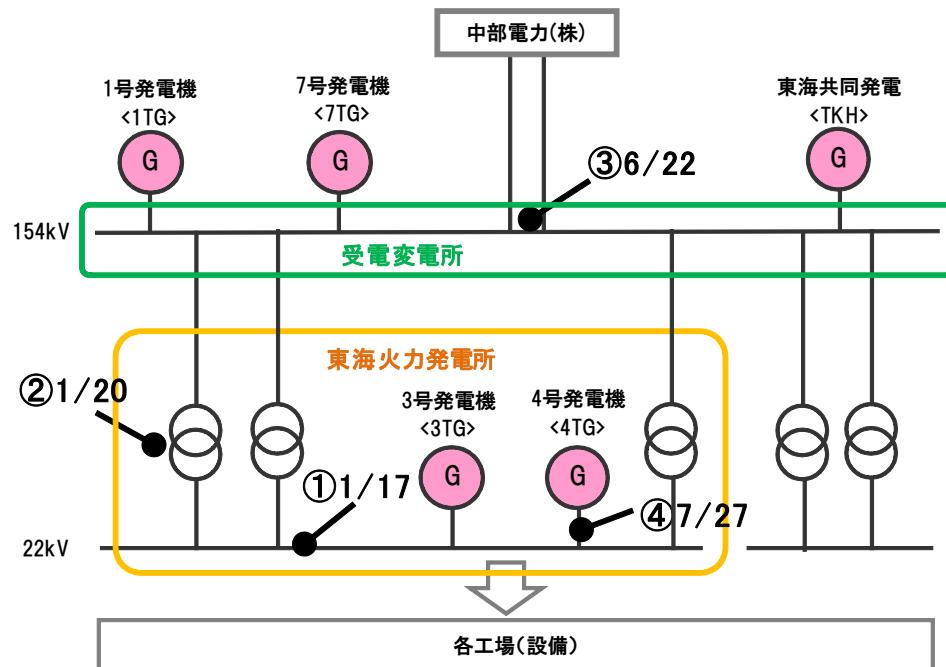
図 3.1 名古屋製鐵所電力供給系統

4 回の停電事故の概要は以下の通りであり、各事故の発生場所を図 3.1 の電力系統図および図 3.2 の構内配置図に示す。4 回の停電事故のうち、3 回が東海火力発電所（22kV 系統の自家発電設備）、1 回が受電変電所を起点として発生している。

概要：4 号発電機（52MW）用ケーブルの短絡

発生場所：東海火力発電所

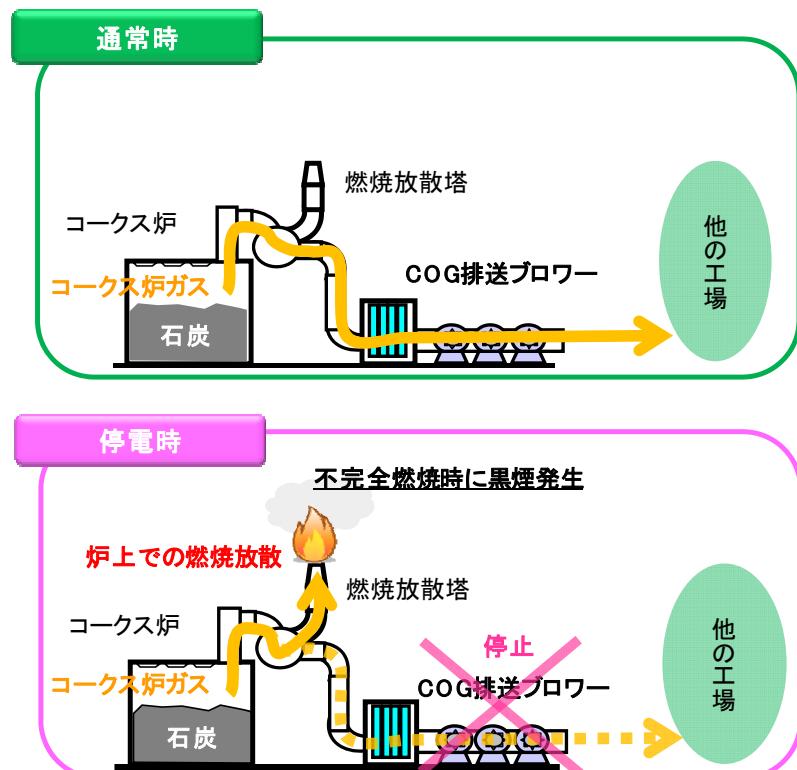
図 3.3 コークス炉における燃焼放散の概要

4回の停電事故の全てにおいて、停電範囲にはコークス炉で発生したコークス炉ガス (COG : Coke Oven Gas) を他設備 (COG の使用先) へ送る、コークス炉ガス排送ブロワー (COG 排送ブロワー) が含まれており、当該設備が停止した。そのため、非常措置として定められているコークス炉での COG の燃焼放散 (炉上燃焼放散) を行った (図 3.3 参照)。

燃焼放散はコークス炉に設置された燃焼放散塔を通して行うが、各燃焼放散塔の上部には燃焼促進を目的とした蒸気吹き込み装置が設置されている。通常時は、コークス工場への蒸気供給が行われているため、燃焼放散を行う場合でも、蒸気吹き込みによる燃焼促進により黒煙の発生を抑制することが可能である。しかし、今回事故時には停電影響が蒸気発生設備に及んだことから、蒸気供給が制約され、不完全燃焼に伴う煤 (すす) 等が黒煙として放散された。

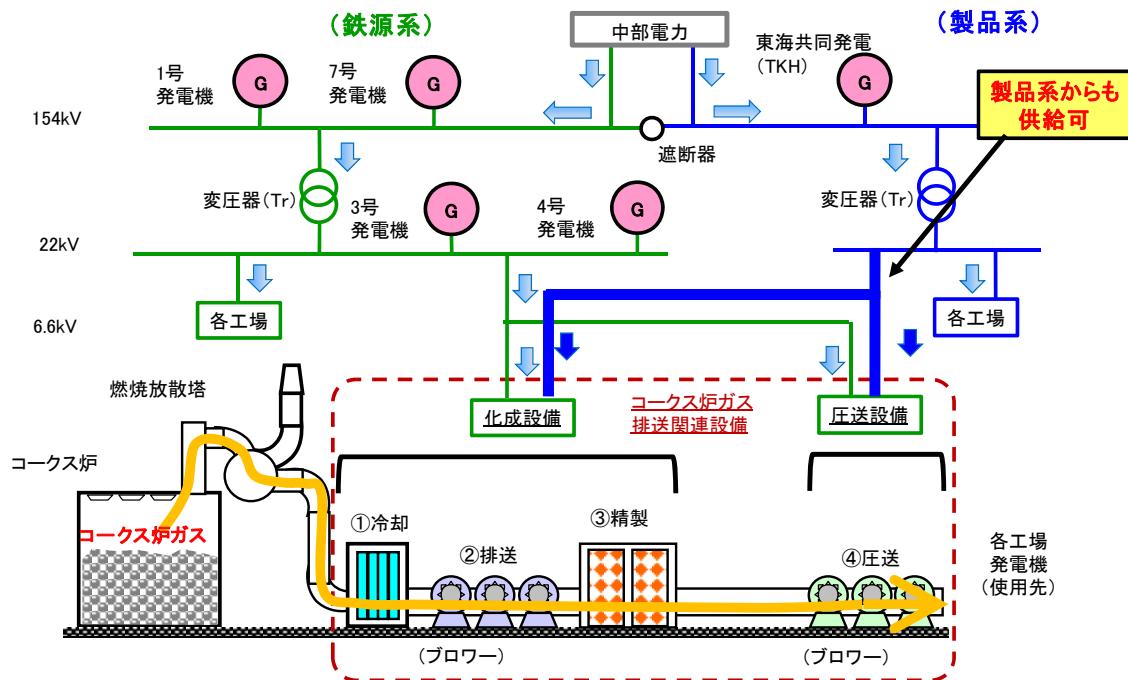
図 5.1 コークス炉ガス配送関連設備 電源 2 系統化概要

現在、排送関連設備の電源は、図5.1に示す鉄源系からのみ供給されているため、今回の一連の停電事故のように鉄源系で電源トラブルが生じると、排送関連設備が休止し、燃焼放散を行う必要が生じる。そこで、今回、図5.1に示す製品系電源からも排送関連設備への電源供給を行う2系統化対策を行うことで、万一、鉄源系からの供給が停止した場合でも、製品系に切り替えることで電源供給が可能となる信頼性の高い構成とする。（2015年6月完工目途）

今回対策は、構内電源系統の最上位である受電系（154kV系）からの2系統化を行う計画であり、中電受電線の解列を伴う全停電を除いた、大半の電源トラブルへ対応可能な方案である。

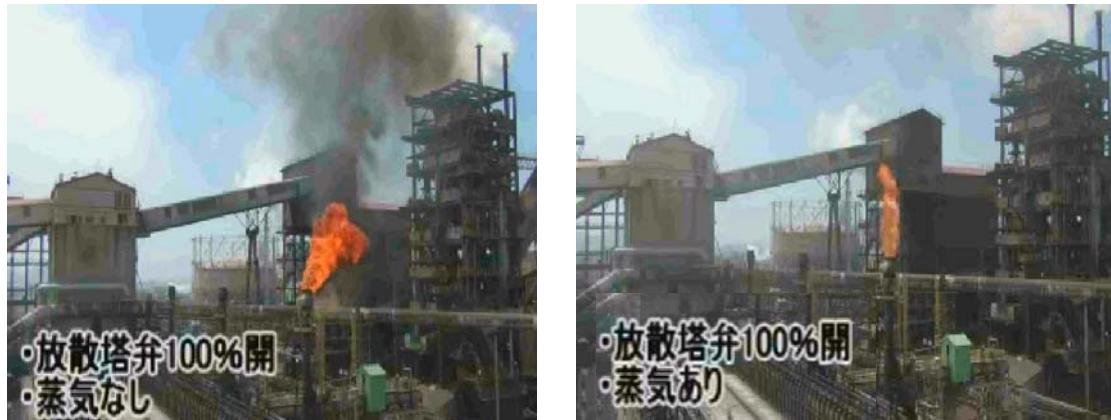
図 5.3 蒸気吹き込みによる黒煙抑制対策試験結果

不完全燃焼は、コークス炉ガスに対して供給される空気（酸素）が少ないと煤（すす）等が燃え残ることから生じており、燃焼部位（燃焼放散塔の上部）へ充分な空気を供給することが重要となる。既に、名古屋製鐵所では、蒸気を用いた空気の強制供給設備（蒸気エゼクター）を、全コークス炉の燃焼放散塔に設置済みである。蒸気吹き込みによる黒煙抑制の効果を、図 5.3 に示す。

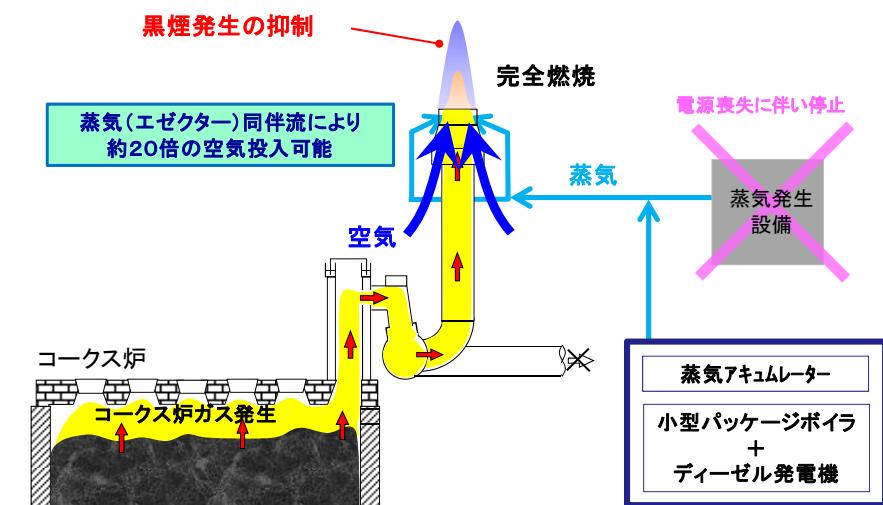
図 5.4 黒煙抑制対策概要

しかし、今回事故のように停電に伴い蒸気発生設備の稼働制約が生じると、燃焼放散塔での蒸気吹き込みができなくなり、黒煙を発生させてしまう事態となる。そこで、図 5.4 に示す通り、停電等により蒸気発生設備が停止したとしても蒸気を代替供給するための対策を講じる。
