新日鐵住金株式会社 名古屋製鐵所

コークス火災事故調査報告書（概要版）

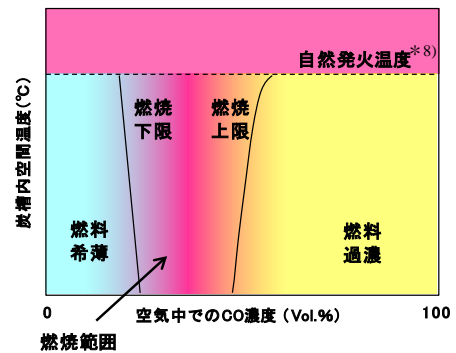
図 5 空気と可燃物の混合時の燃焼範囲

前述 1)より、炭槽内の DAPS 炭が自己発熱し可燃性ガス(可燃物)が発生した可能性が分かった。次に第 2 段階として、可燃性ガスの発生から火災事故に至るメカニズムの検証を実施した。燃焼に至るまでには、可燃物の他に、着火源および酸素が同時に存在する必要がある。また、可燃物には、燃焼が生じる空気との組成範囲(燃焼範囲)が存在し、燃焼下限と燃焼上限の間の範囲で空気と混合した可燃性ガスが、着火源と接触すると燃焼に至る(図 5)。以上を踏まえ、火災事故発生時の炭槽内の状況を推定し、可燃性ガスの発生から火災事故に至るメカニズムを検証した。
