新日鐵住金株式会社 名古屋製鐵所  
コークス火災事故調査報告書

2015 年 4 月 7 日

新日鐵住金株式会社  
コークス事故対策委員会

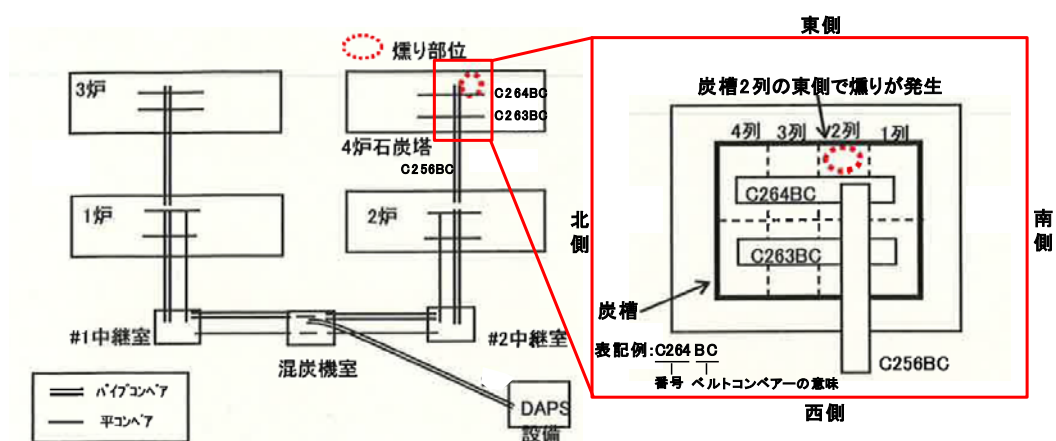
図 5-1 名古屋コークス工場のベルトコンベアーフローと4炉石炭塔内部の概略図

No.4コークス炉石炭塔2列炭槽に9日間貯炭されていたDAPS炭が発熱して燻り、COと白煙が発生(7月14日に2列炭槽の石炭払い出し用カットゲート集塵機が故障したため払い出しを中止していた)。散水と石炭の払い出しを行い、白煙およびCOの発生が解消。

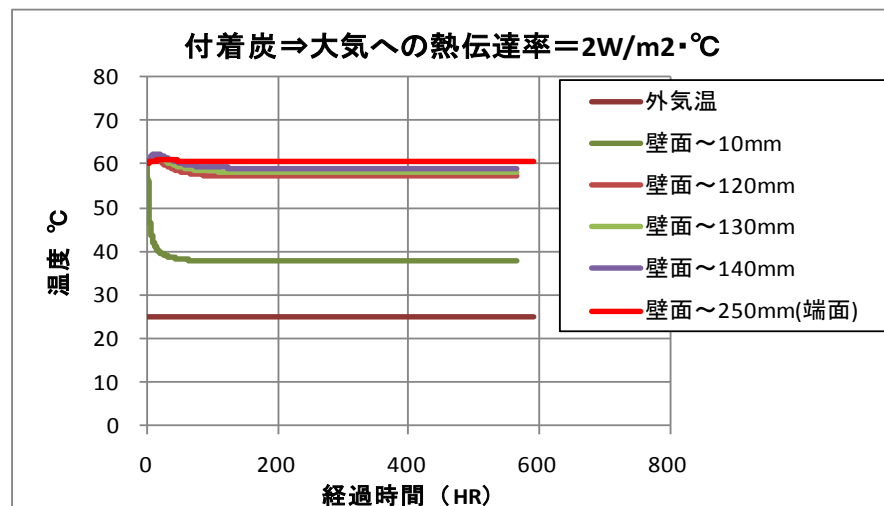
図 5-2 炭槽壁付着炭温度の経時変化

計算結果を図 5-2 に示す。図より、付着炭内部の温度分布は炭槽壁面から炭槽内へ向かうにつれて高くなる傾向をもつが、200 時間を経過すると温度は漸近して変化が無くなる。結果、炭槽壁に付着している付着炭は炭槽外壁からの放熱による冷却の影響を受けるため、付着炭の温度は炭槽内部温度(本条件では 60 °C)以上にならないことがわかる。

通常操業では、付着炭の周囲は石炭層に覆われているため、酸素が透過し難く、酸素濃度が 21%よりも低いと想定される。上記の前提条件を参照すると、今回の試算は付着炭が通常操業よりもより発熱し易い条件で行っている。また、付着炭は微粉が凝集したものであるため密度が高く、発熱に必要な酸素は付着炭の深部まで透過し難い。

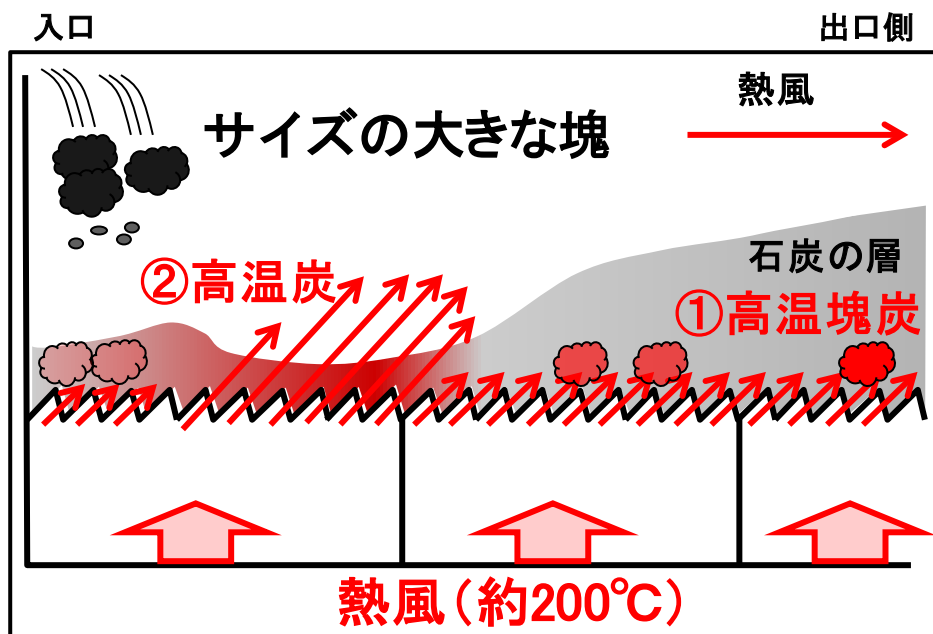
図 5-3 サイズの大きな塊が混入したときの流動床調湿機内の様子 (概念図)

先述(3.2.2項)のとおり、DAPS 設備は流動床調湿機の下部から熱風(約200℃)を吹き込み、水分を含む原料炭と接触させ、石炭の水分量を調湿する設備であり、流動床調湿機の入口から入った石炭は下部からの熱風によって出口側へ徐々に押し出される構造となっている。そのため、熱風が下部から均一に吹き出されることが DAPS 操業の安定化には重要であり、目詰まり等で熱風の吹き出し口が閉塞すると、熱風が偏流して石炭の移動が不安定化する。

サイズの大きな塊は重量が重いため、熱風で押し出され難く長時間調湿機内に滞在する。すなわち、大きな塊は熱風と接触時間が長いため、熱風温度に近い高温の塊となって調湿機から排出される(この様な塊を以下、高温塊炭と記載)。また、サイズの大きな塊の直下にある熱風の吹き出し口は疑似的に塞がれた状態となるため、その周囲の吹き出し口からの熱風の風量は多くなる。風量が多くなるとその部分の石炭層厚は薄層化する。薄層化した箇所の石炭は熱風から過剰量の熱を供給されるため、周辺石炭よりも高温で調湿機から排出される(この様な石炭を以下、高温炭と記載)。

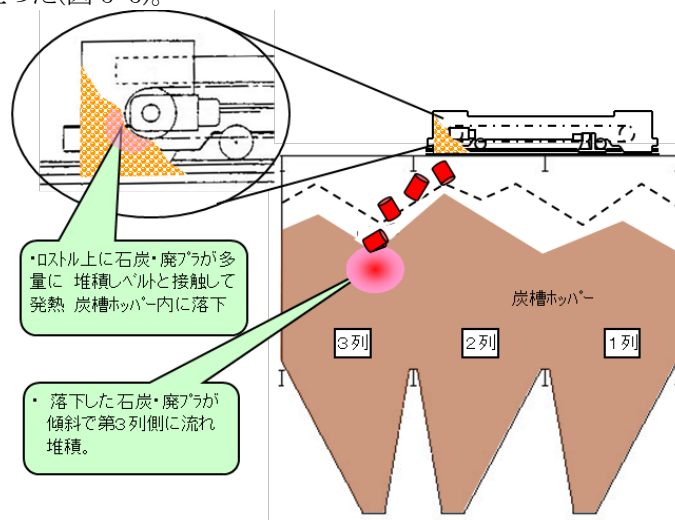
図 5-5 八幡 No.5 コークス炉炭槽火災事故 炭槽内の概念図

ベルトから飛散して堆積していた石炭・廃プラスチック(以下、廃プラと記載)がベルトコンベアーと接触。ベルトとの摩擦により廃プラが加熱。廃プラが発熱・燃焼し炭槽ホッパーに落下。事故に至った(図 5-5)。

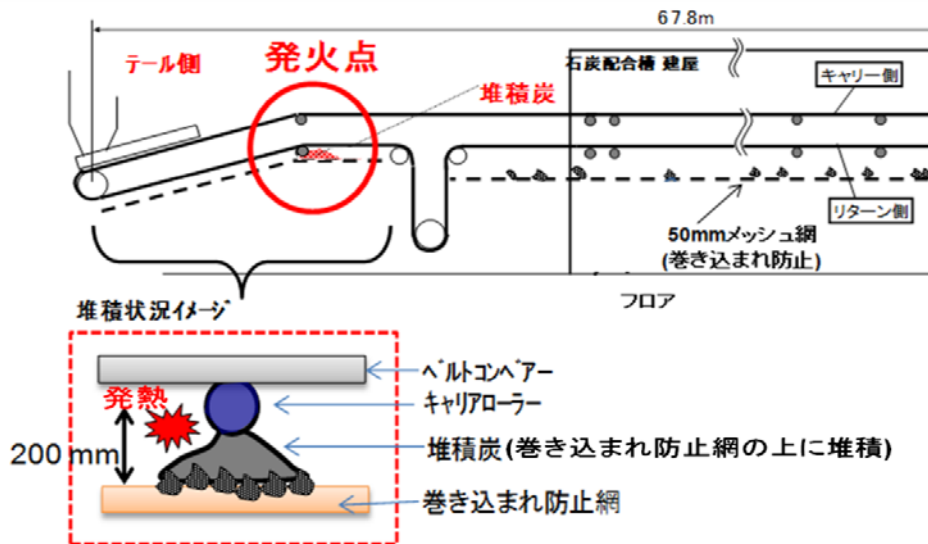
図 5-7 石炭搬送ベルトコンベアー火災事故の概要

清掃が困難なエリアに堆積していた石炭とベルトコンベアーまたはキャリアローラーが接触し摩擦熱が発生。摩擦熱が熱源となり堆積炭が発火。ベルトコンベアーが延焼。(図5-7)

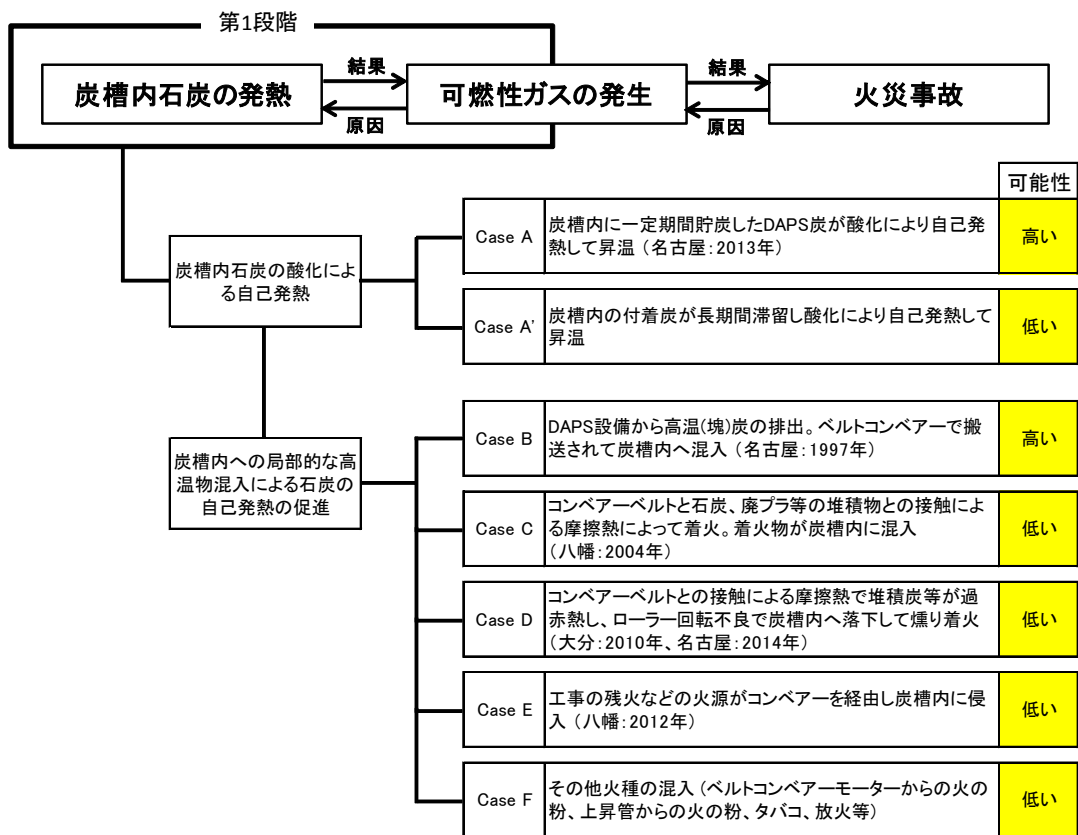
図 5-8 発熱想定原因の可能性評価

以上、前章で列挙した想定原因(図 4-12)について発生の可能性を評価した。評価結果を図 5-8 に示す。ベルトコンベア下の堆積物とコンベアベルトの接触による発熱、工事残火の不始末およびその他外部からの火種の混入( Case C, Case D, Case E, Case F)は、設備対策等の事後対策がしっかりと行われていることがわかっており、また、炭槽内壁付着炭の自己酸化発熱性評価の結果から、いずれも今回の火災事故を引き起こした可能性は低いと判断した。

一方、Case A および Case B については、設備の稼働状況等から今回の火災事故をもたらした可能性が高いと判断し、以降の検討で詳細検討することとした。

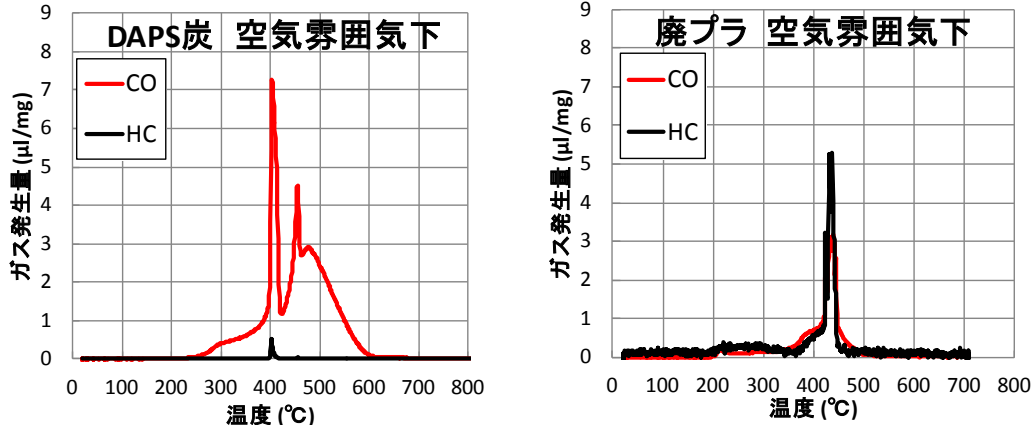
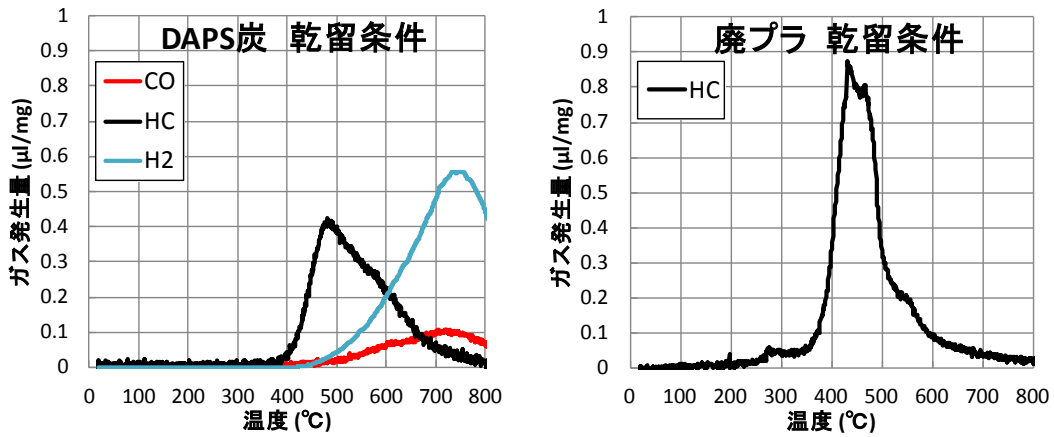
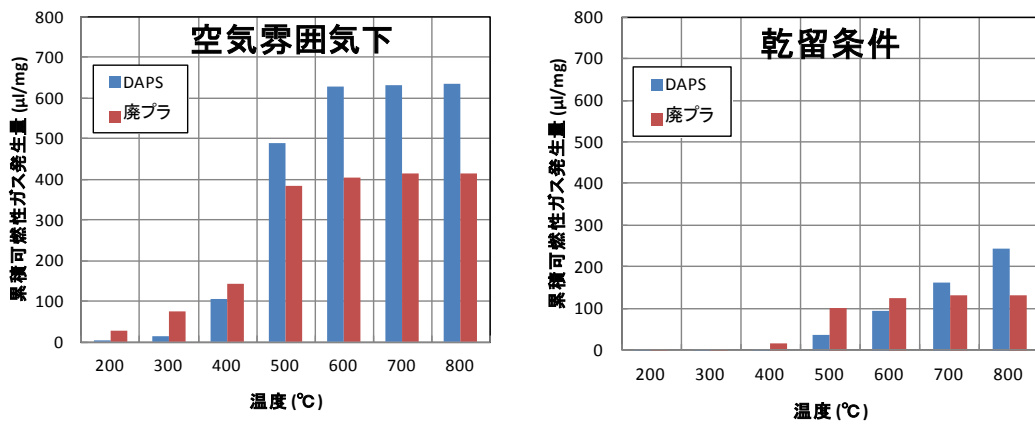
炭槽内の内容物は、DAPS 炭と廃プラで構成されており (4.2.2 項参照)、これらに対し加熱時のガス発生量挙動の調査を実施した。試験は、空気雰囲気下または乾留条件 (無酸素雰囲気下) で DAPS 炭および廃プラをそれぞれ加熱しながら、赤外線吸光分光法 (IR) を用いて、発生した可燃性ガスの成分および単位試料重量当たりのガス発生量を測定した (発生したタールなどの重質な成分はフィルターで除去されている為、測定値には含まれていない)。図 5-9 に空気雰囲気下における試験結果を示す。空気雰囲気下では、DAPS 炭および廃プラともに、可燃性ガスは、主に 400~600 °C の温度域で発生することがわかった。また、可燃性ガス成分としては、CO および炭化水素を検出した。図 5-10 に乾留条件における試験結果を示す。乾留条件においても空気雰囲気下と同様に、DAPS 炭および廃プラともに 400~600 °C の温度域で可燃性ガスを発生することがわかった。また、可燃性ガス成分としては、DAPS 炭および廃プラともに炭化水素の発生を検出した。DAPS 炭においては 500 °C 以上から CO および H<sub>2</sub> の発生がみられた。

図 5-11 に、空気雰囲気下または乾留条件における、各温度の累積可燃性ガス発生量を示す。空気雰囲気下と乾留条件では、DAPS 炭と廃プラのいずれも空気雰囲気下における可燃性ガスの発生量が多いことがわかった。また、空気雰囲気下においては、DAPS 炭および廃プラの可燃性ガス発生量は、500 °C 付近まで同程度であるが、500 °C 以上では DAPS 炭の可燃性ガスの発生量が多いことがわかった。炭槽内における DAPS 炭に対する廃プラの重量比率は 1% 程度であることから、炭槽内に存在する可燃性ガスの大半は、DAPS 炭由来の可燃性ガスであると考えた。

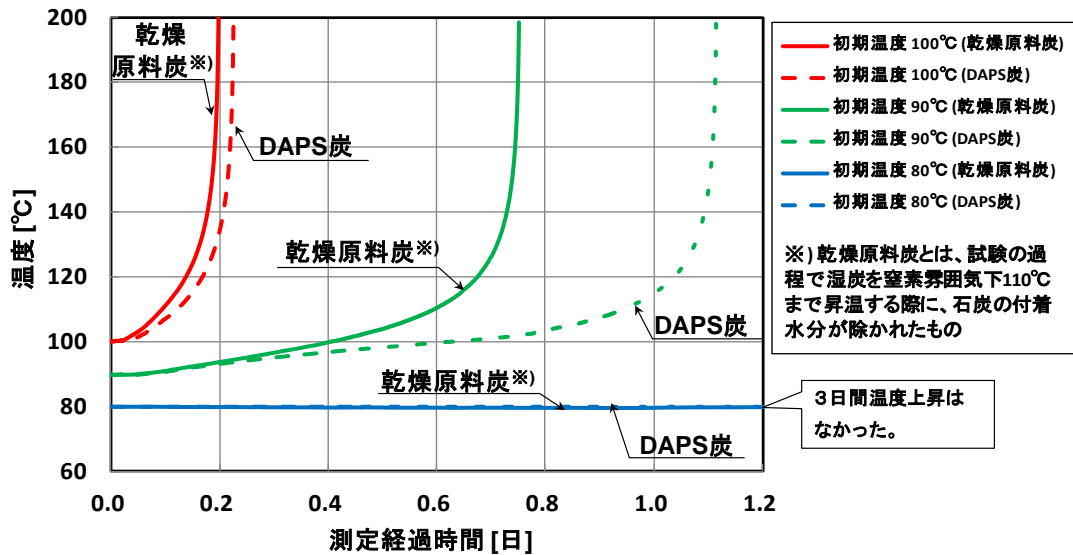
図 5-13 SIT 試験結果 (石炭試料温度の経時変化)

試験結果を図 5-13 に示す。図より、試験開始温度が同じであれば、DAPS 炭は乾燥原料炭に比べて急激な温度上昇をするまでの時間が長いことがわかった。また、試験開始温度によって急激な温度上昇をする場合としない場合があることがわかった。特に、試験開始温度 80℃では DAPS 炭も乾燥原料炭も 3 日間では温度の上昇は確認できなかった。

以上の結果から、SIT 試験では、DAPS 炭が急激な温度上昇をしない領域は 80℃以下であることがわかった。

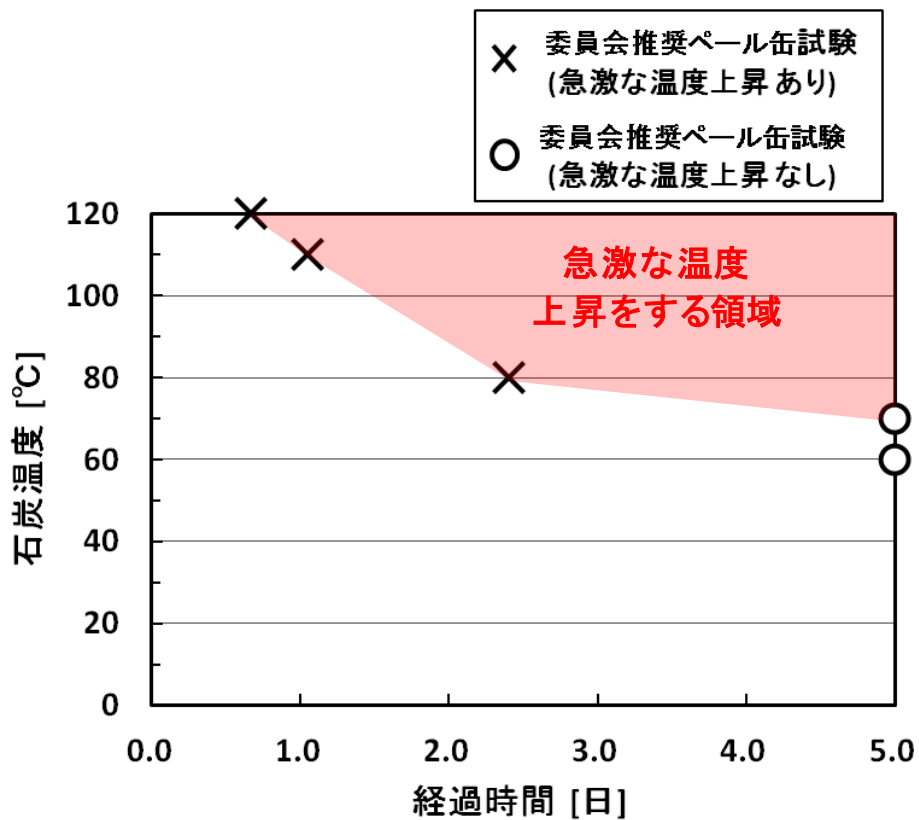
図 5-15 急激な温度上昇が確認されるまでの経過時間と石炭温度の関係

図より、DAPS 炭の温度が低下すると、急激な温度上昇が生じるまでの時間が長くなることがわかった。また、70 °C以下の DAPS 炭温度では、5 日間経過しても急激な温度上昇をしないこともわかった。

以上のことから、委員会推奨ペール缶試験ではDAPS 設備から通常操作のDAPS 炭が排出された場合(図 5-8 中の Case A)は、DAPS 炭の温度が 70℃以下であれば 5 日間は急激な温度上昇をしないことがわかった。

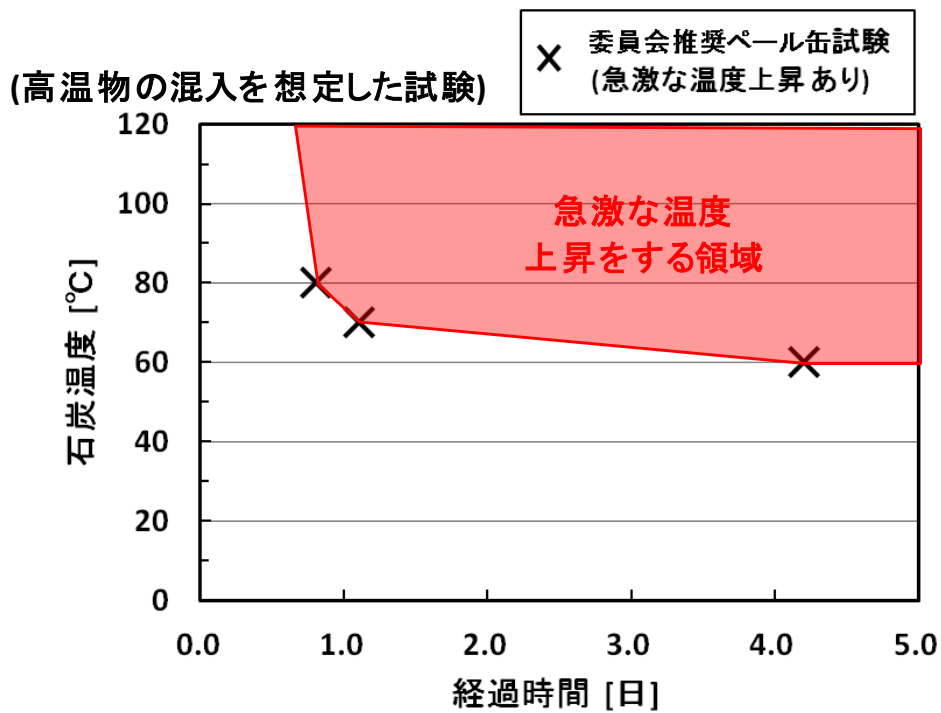
図 5-17 急激な温度上昇が確認されるまでの経過時間と石炭温度の関係

図より、高温物が混入すると、急激な温度上昇が生じるまでの時間が短縮されることがわかった(図 5-15 と比較)。また、高温物の温度 (250 °C→200 °C) 影響は、DAPS 炭温度 80 °C では明確な差異を確認できなかったが、DAPS 炭温度 70 °C では急激な温度上昇をするまで

以上より、DAPS 炭温度 70 °Cの条件では、DAPS 炭の自己酸化発熱のみ(図 5-8 中の Case A)では 5 日以上急激な温度上昇は確認されなかった。一方、DAPS 設備の流動床調湿機から高温(塊)炭が排出された場合(図 5-8 中の Case B)は、DAPS 炭温度 70 °Cの条件でも 1.1 日で急激な温度上昇が確認され、高温(塊)炭が混入した場合は DAPS 炭の自己酸化発熱が促進されることがわかった。

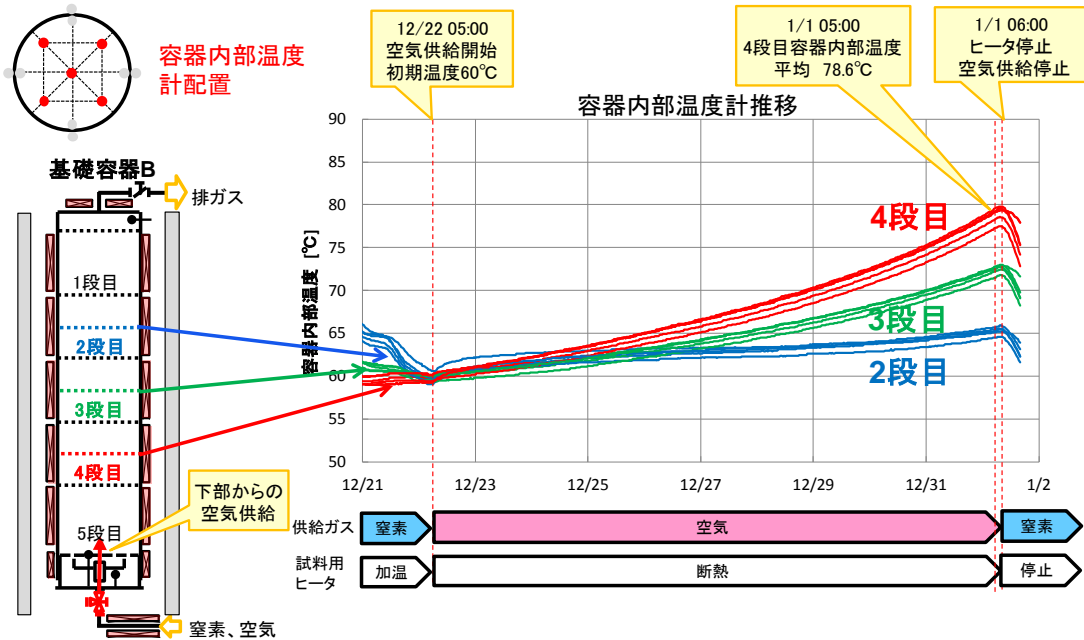
図 5-20 容器内部温度推移

容器内部温度の推移を図 5-20 に示す。試験開始後、徐々に温度上昇することがわかった。また、試験開始 10 日後の温度は表層から約 1.6m の 4 段目が最も高く、表層に近くなるほど温度が低くなる傾向がみられた。この理由は、表層からの抜熱を受けたためと考えている。

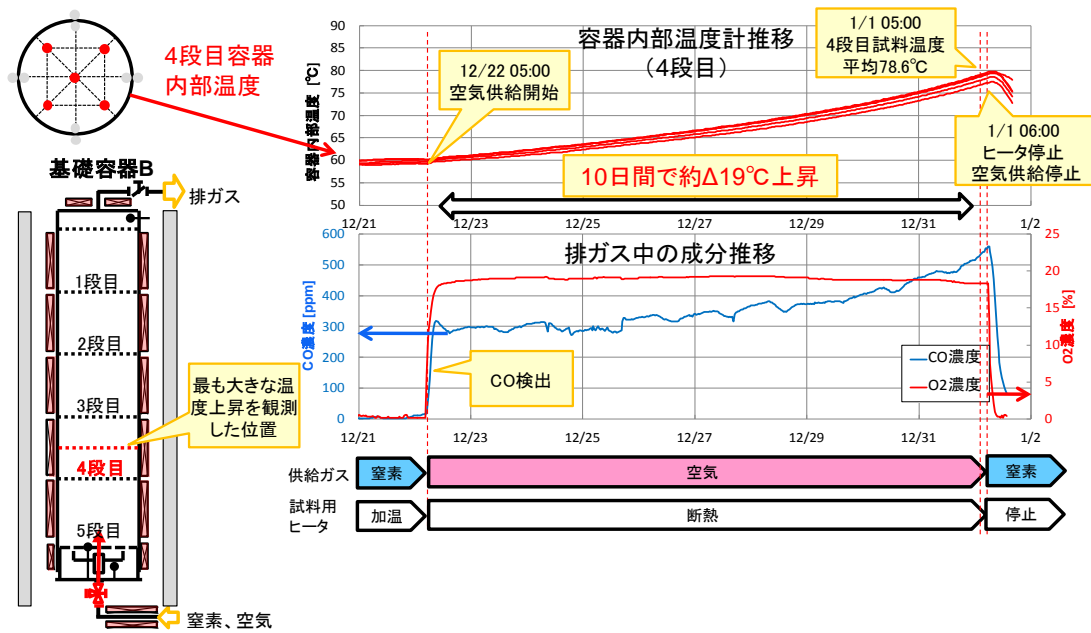
図 5-21 容器内部温度と排ガス中の O<sub>2</sub>, CO 濃度推移

図 5-21 に容器内部温度のうち試験期間中に最も温度上昇をした 4 段目の温度推移と排ガス中の O<sub>2</sub>, CO 濃度の推移を示す。最も温度変化をした 4 段目の温度は 10 日間で 19 °C 上昇した。また、温度上昇に伴い、排ガス中の CO 濃度も上昇をしている。これは系内で DAPS 炭の自己酸化反応が進行していたことを示しており、温度の上昇が酸化反応の反応熱に因るものであることの傍証となる。

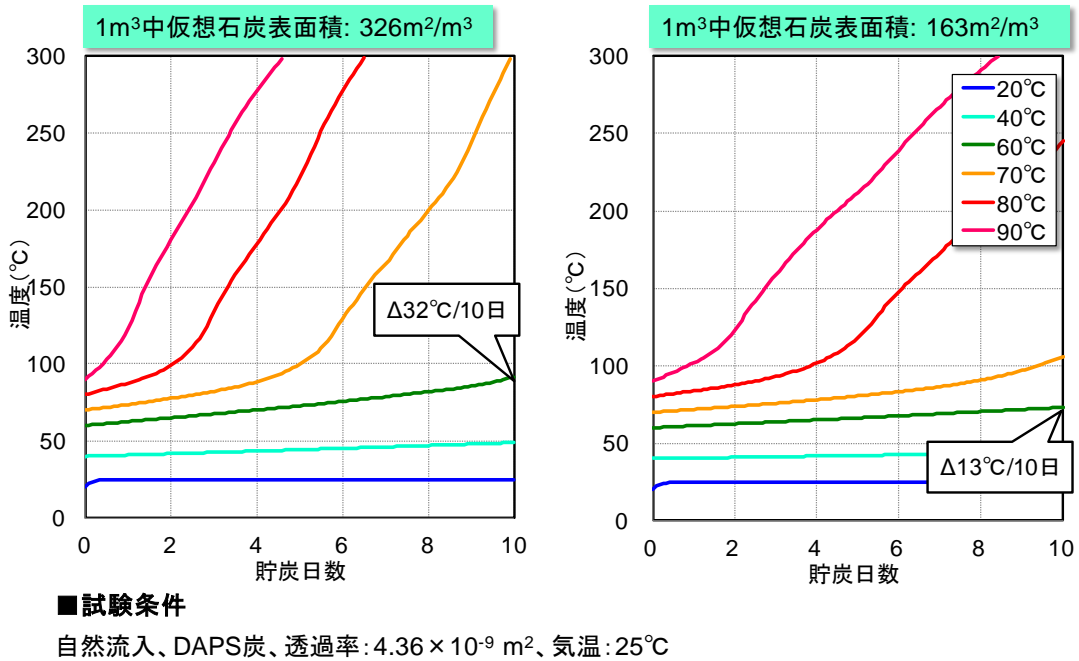
図 5-25 炭槽計算シミュレーション結果

炭槽計算シミュレーションの結果の一例を図 5-25 に示す。石炭温度 60 °C(緑線)に着目すると、貯炭から 10 日後の温度は、1m<sup>3</sup> 中仮想石炭表面積が小さい場合(163 m<sup>2</sup>/m<sup>3</sup>)は 13 °C、大きい場合(326 m<sup>2</sup>/m<sup>3</sup>)は 32°C上昇する結果となった。これは、先述の貯蔵安全性評価試験で得られた知見(10 日間で 19 °C温度上昇)とほぼ一致している。また、石炭温度 80 °C(赤線)の場合、DAPS 炭は 3~6 日程度で 150 °C程度に達する可能性のあることがわかった。また、今回の検討ケースでは、発熱する場所は石炭層中央部の表層付近と試算された(図 5-26)。

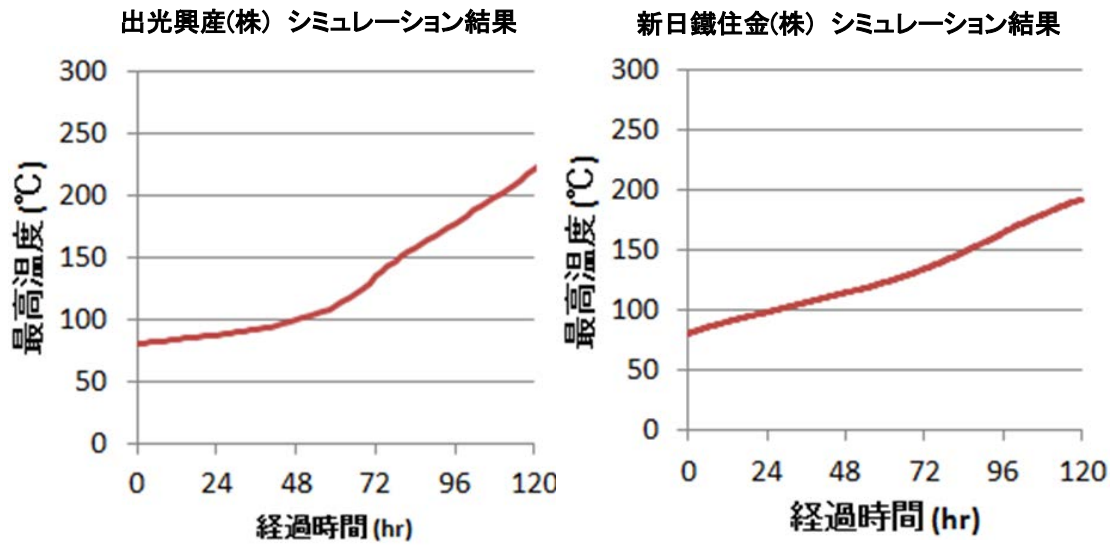
図 5-28 炭槽内計算シミュレーション比較

計算は、DAPS 炭が炭槽 2 列内で酸化による自己発熱をしたケースを想定し、石炭初期温度 80 °C、DAPS 炭反応性大、透過率:4.36×10<sup>-9</sup> m<sup>2</sup>、気温 25 °Cの条件で行った(図 5-22 左図の条件に相当)。比較の結果を図 5-28 に示す。図より、どちらのモデルも 120 時間後(5 日後)には石炭温度が 200 °C程度に到達していることがわかる。この結果から、新日鐵住金(株)が作成した計算モデルは出光興産(株)のモデルとほぼ同程度の精度があると評価した。

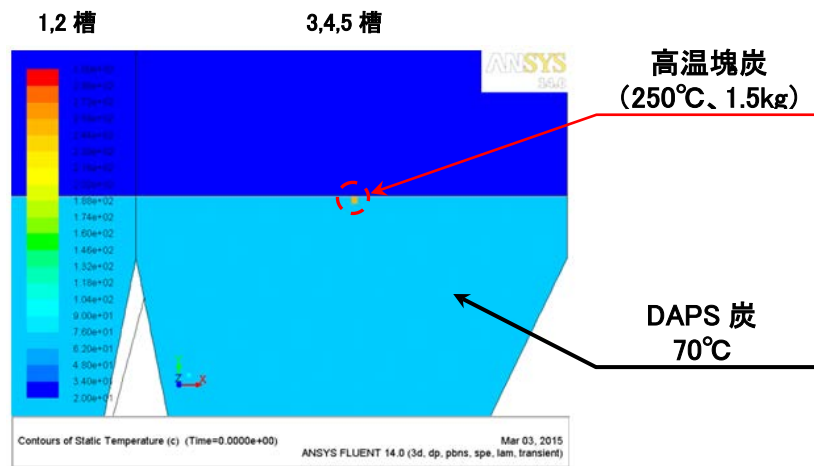
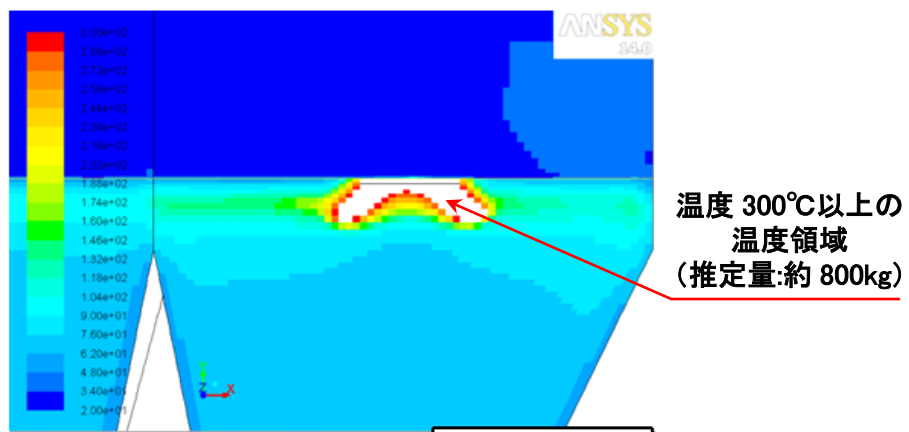
図 5-29 高温(塊)炭混入時の炭槽内計算シミュレーション結果

高温(塊)炭混入から 3 日後の炭槽内のシミュレーション結果を図 5-29 に示す。図より、DAPS 炭温度 70 °C の炭槽内に高温(塊)炭が混入した場合、3 日後には 300 °C 以上の高温域が生じることがわかる。高温(塊)炭の混入を想定した委員会推奨ペール缶試験(先述)では、70 °C の DAPS 炭に高温塊炭を混入した場合、1.1 日後に急速な温度上昇が確認された。委員会推奨ペール缶試験が実操業条件に比べて、より自己酸化発熱し易い条件で試験をしていることを考慮すると、本シミュレーションの結果は妥当であると評価した。

以上の結果、温度 70 °C の DAPS 炭が貯炭された炭槽内に高温(塊)炭が混入した場合、DAPS 炭は高温(塊)炭によって自己酸化が促進され急激な温度上昇をすることがわかった。

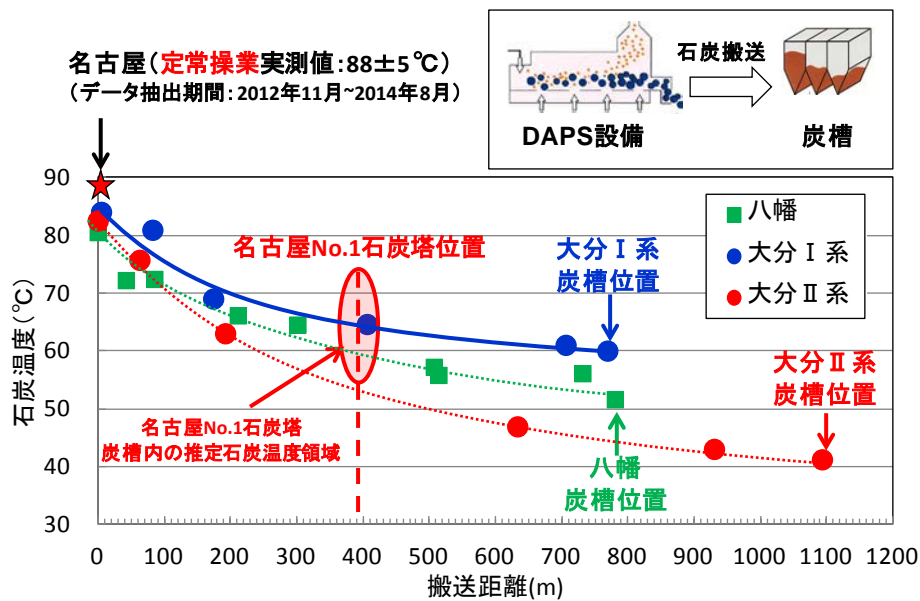
図 5-30 八幡製鐵所、大分製鐵所の DAPS 炭の搬送距離と DAPS 炭温度の関係

図 5-30 に八幡製鐵所・大分製鐵所における DAPS 炭の搬送距離と DAPS 炭温度の関係を示す。いずれの製鐵所でも搬送距離が長くなるにつれて石炭温度が低下することがわかる。名古屋の DAPS 設備操業実績と本調査結果を基に名古屋の炭槽内の DAPS 炭温度を推定すると、定常操業時の名古屋の炭槽内 DAPS 炭温度は約  $65\text{ }^{\circ}\text{C} \pm 10\text{ }^{\circ}\text{C}$  程度であったと推定される。

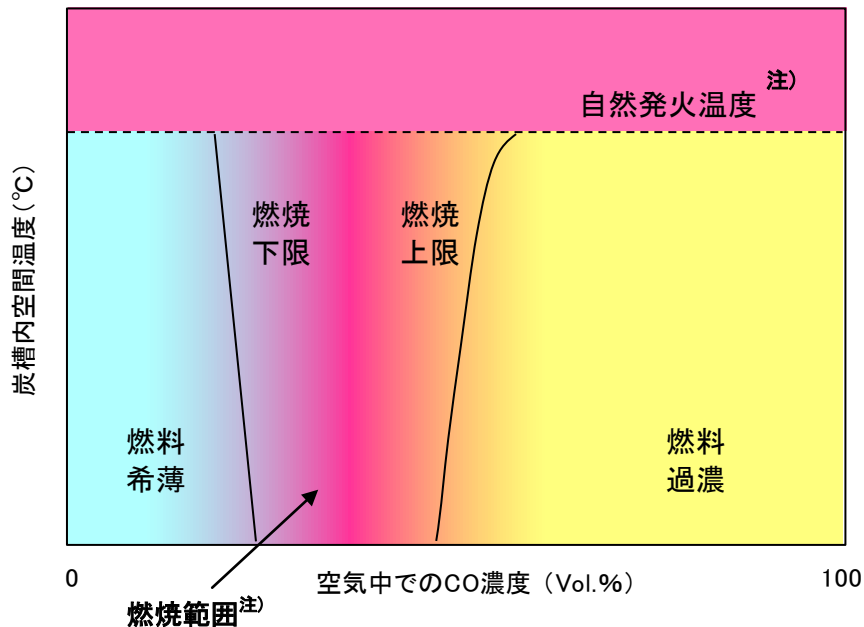
図 5-32 空気と可燃物(CO)の混合時の燃焼範囲の概念図

図 5-32 に、空気と可燃物の混合時の燃焼範囲の概念図を示した。可燃物には、燃焼可能となる空気との組成範囲が存在し、燃焼下限と燃焼上限の範囲内で空気と混合したガスが、着火源と接触すると燃焼に至る。火災事故発生時の作業と監視の記録から炭槽内の状況を推定した。

注) 自然発火温度: 着火源が存在しなくても、燃焼を開始する温度  
(CO の場合は 609 °C)

注) 燃焼範囲: 周囲に着火源が存在する場合、燃焼する領域

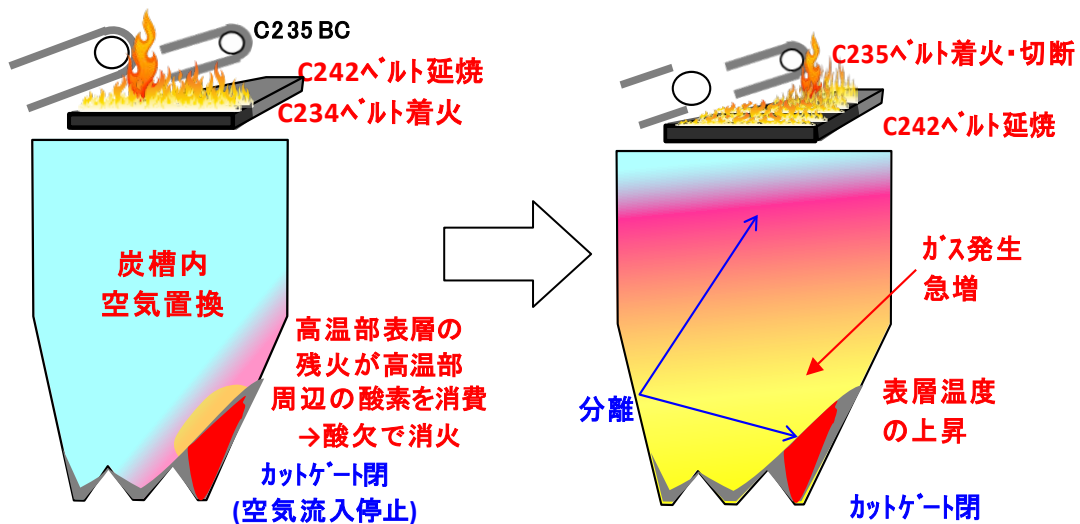
図5-36 2列3,4,5槽内の時系列変化の概念図

9月3日12時12分、石炭塔から排出された黒煙が沈静化した。これは、5回目の払い出しを終え、カットゲートが閉められたことにより炭槽内の下部からの空気流入が遮断されたためと推定した。炭槽内では、石炭の高温部が槽内に置換された空気中の酸素で酸化発熱し、さらに可燃性ガスを発生することで炭槽内の雰囲気は燃焼範囲の組成に置換され始めたことと推定される。また上部では、着火したC242BCが延焼しC234BC、C235BCが燃焼しており着火源が供給されやすい環境となっていたと推定した(図5-36)。

(9月3日12時12分～20分5回目の払い出し後)

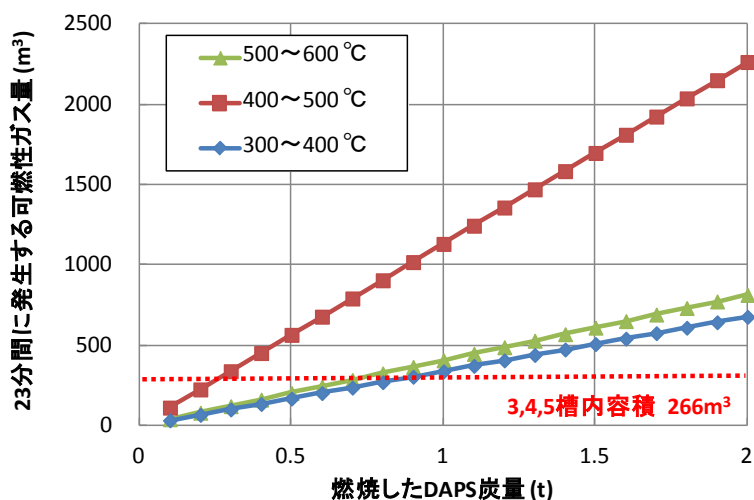
図 5-38 空気雰囲気下で加熱(燃焼)した DAPS 炭量と 23 分間に発生する可燃性ガス量

上記のガス発生速度を基に、DAPS炭から23分間で発生した可燃性ガス量を算出した(図5-38)。2列3,4,5槽炭槽容積は266m<sup>3</sup>であり、300～600℃の温度域では、1t未満のDAPS炭から発生した可燃性のガスで炭槽内が満たされることがわかった。火災事故発生後に炭槽内で確認された推定残炭量は1～4tであり、23分間で炭槽を満たす可燃性ガスを発生するのに十分なDAPS炭が残っていたことになる。

以上の結果より、5 回目の払い出し終了後に炭槽内が空気に置換された状態から、火災事故に至るまでの 23 分間で、火災事故発生に至る十分な可燃性ガスが DAPS 炭より発生し得ることがわかった。火災事故に至った燃焼は、5.3.1 項で記述のとおり、燃焼下限域または燃焼上限域で生じた可能性がある。本検証では、空気雰囲気下で発生する可燃性ガス量(CO が主な可燃性の成分)を検討の前提とした。また、炭槽からの火炎がギャラリー内を伝播した際、ギャラリー内に堆積をしていた粉塵が巻き上げられて火炎形成を助長した可能性もある。

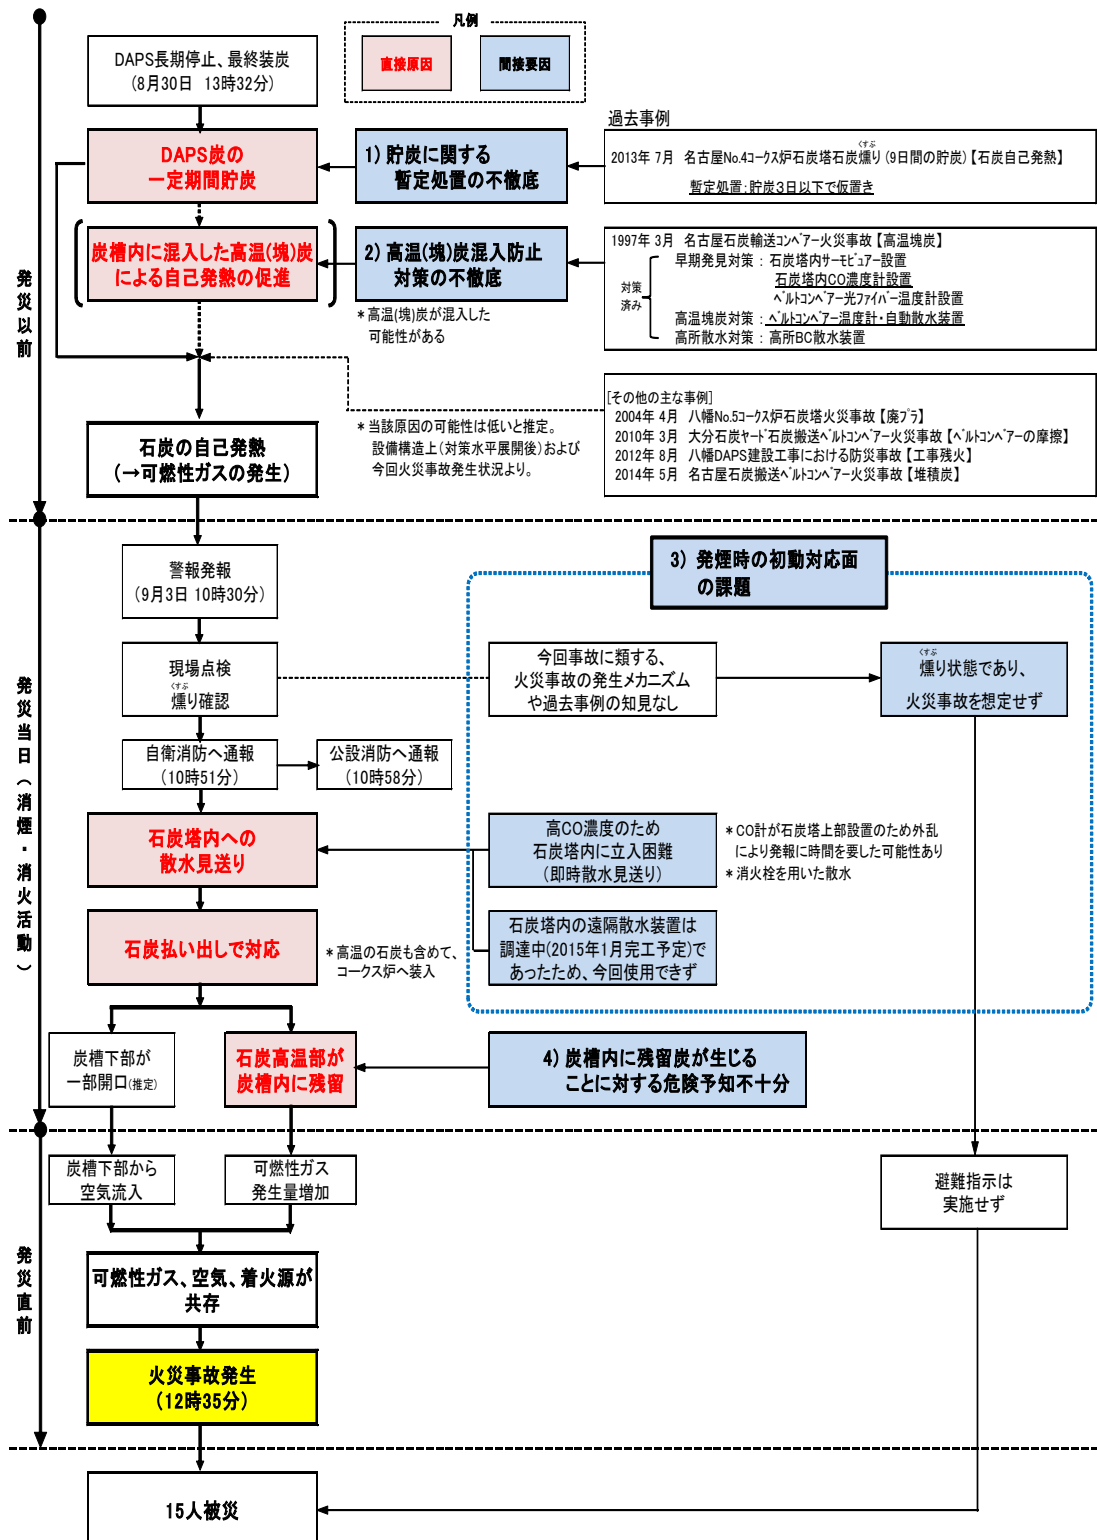
図 5-40 直接原因と間接要因を含めた火災事故の発生フロー (想定)

今回の調査により明らかになった DAPS 炭の自己発熱から火災事故に至った直接原因は、石炭化学に関する高度な知見に基づく調査・検討の結果判明したものであり、従来の知見では予測困難であった。再発防止のためには、本調査結果に基づく具体的対策の立案・実施と全社横展開、併せて潜在的なリスクの抽出が行える体制を構築することが重要である。

実際に火災事故に至るまでには、それらの直接原因のみならず、その背景にある、操業・設備管理、安全・防災活動、組織運営などによる間接的な要因があり、再発防止対策の検討にあたっては、それらとの因果関係を明らかにする必要がある。そこで、直接原因について深掘りを実施し、それらを精査する過程で間接要因を明確化し、再発防止対策を具現化するために間接要因のさらなる掘下げを実施した。図 5-40 に直接原因と間接要因を含めた火災事故の推定発生フローを示す。委員会では、発災以前と発災当日に起きた事象の背景には 4 つの大きな間接要因が潜んでいたと考えている。次項以降ではその詳細と再発防止対策について記載する。
