## 呉1高炉における銅ステーブ化

## Replacement of Cu-stave at Kure No.1 BF

## Synopsis :

As a countermeasure for damage of stave cooling pipes, we have replaced the iron staves with the copper staves. So far we have completed the replacement of 14 (level S-2), 48 (level S-1), 4 (level S-3), and 48 (level B-2) staves as a whole. Upon the replacement in level S-1, in Nov. 2004, damage of tuyeres occurred many times. We studied this problem and changed the original operating plan. This change led to a better operation.

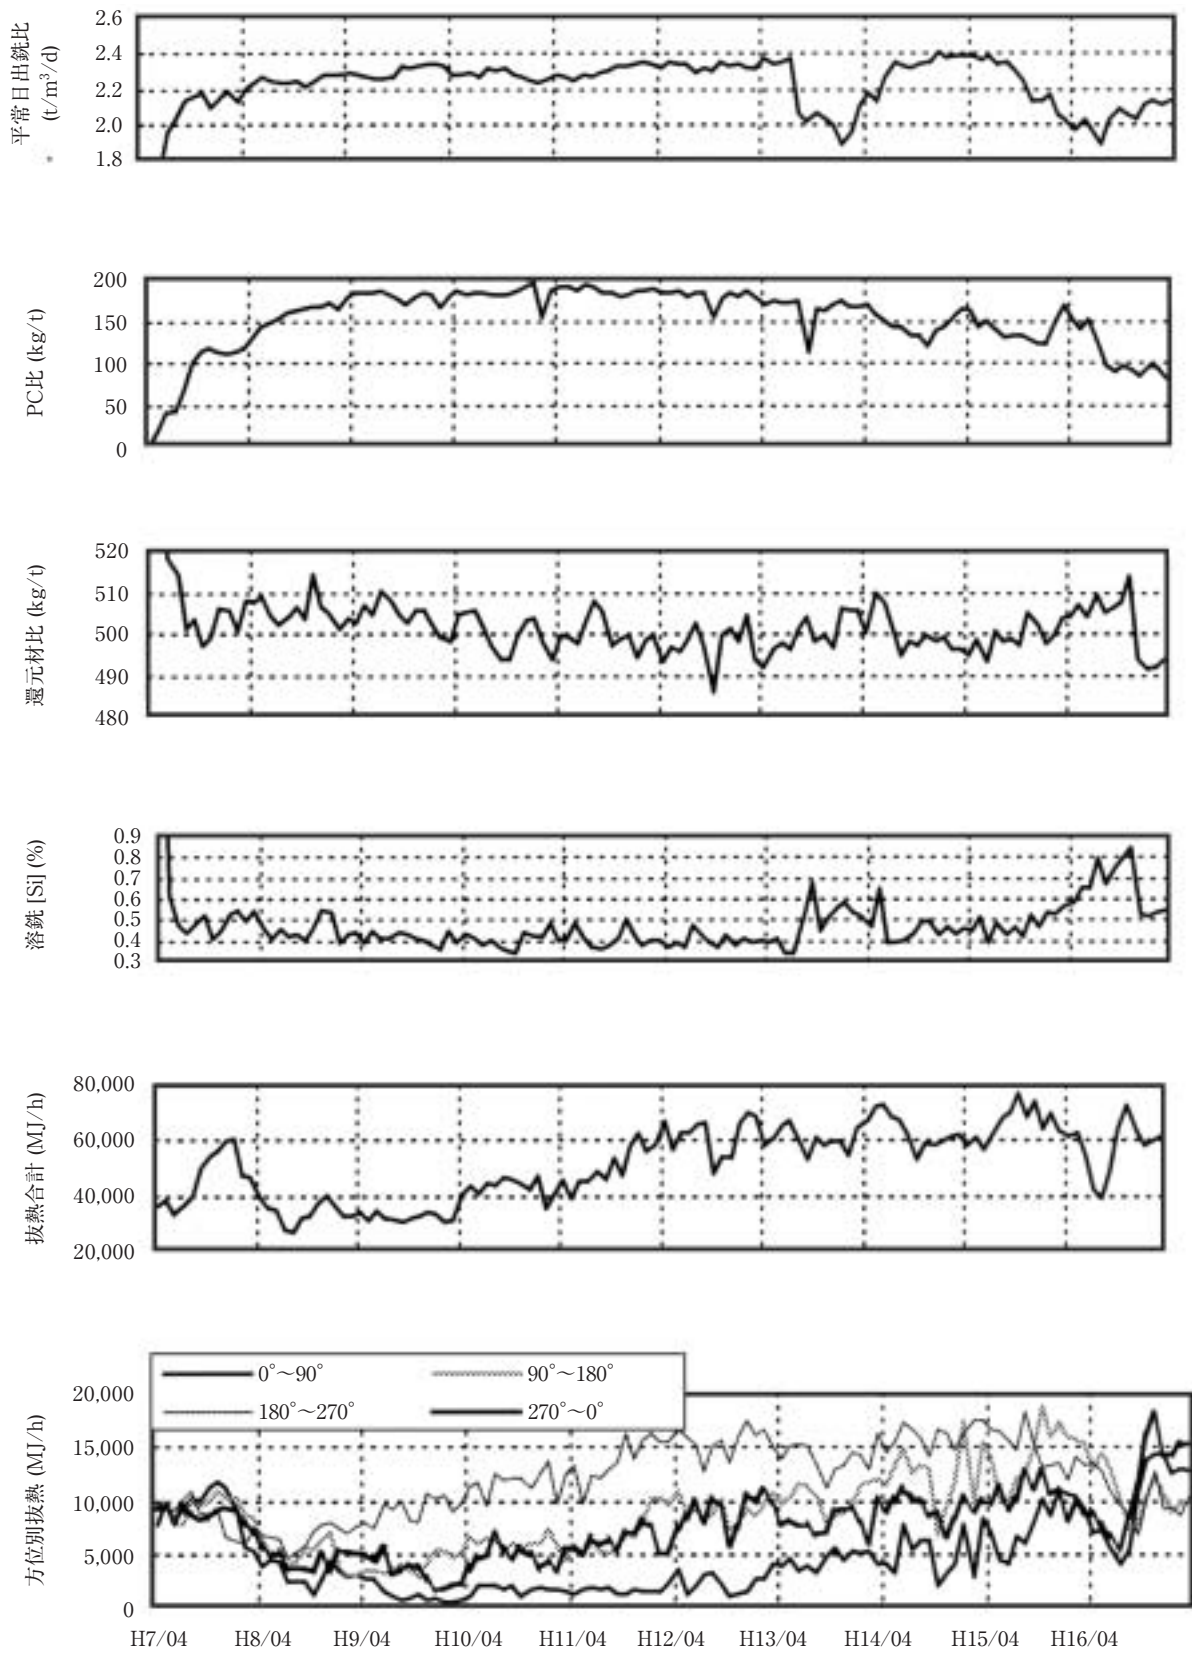
図1 呉1高炉(5)操業実績推移(H7/4~H17/3; 月間値)  
 Fig. 1 Transition of operation at Kure No.1 BF  
 (Apr. 1995-Mar. 2005; monthly data).

Fig.1に呉1高炉(5)の火入れ以降の操業実績を示す。平成7年の火入れ以降出銑比 $\geq 2.2$  (t/m<sup>3</sup>/d)かつ還元材比=500 (kg/t)前後で安定操業を維持し、微粉炭(以下PC)比アップにも積極的に取り組み、平成11年1月には195.1 (kg/t)という呉における月間最高値を記録した。しかし、平成8年からステーブの方位別抜熱量偏差が大きく、特に180°~270°方位の上昇が顕著になっただけでなく、平成11年からは全体レベルの上昇も目立ち始めてきた。また、溶銑[Si]は平成13年頃から不安定になってきた。

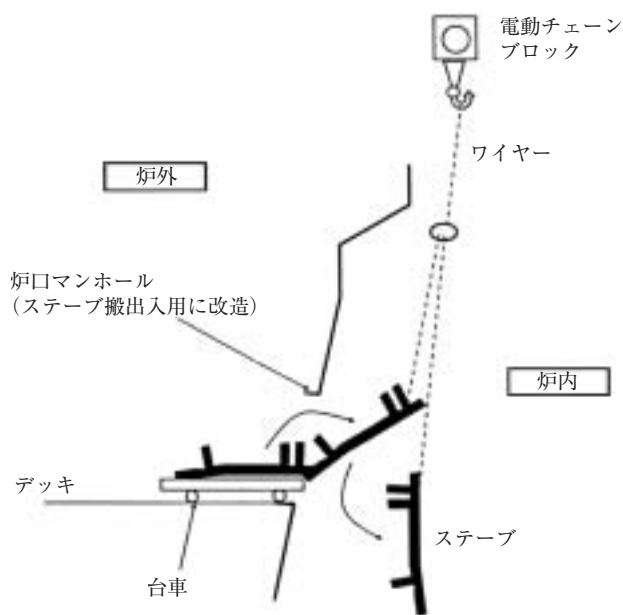
図7 ステーブ搬入方法の模式図

Fig. 7にステーブ搬入方法の模式図を示す。炉口に設置したマンホールから既設鋳鉄ステーブを炉外へ搬出し、銅ステーブを搬入した。炉内でのステーブの吊り上げ、吊り下げは炉頂に設置した電動チェーンブロックにて実施した。ステーブを交換する床では既設ステーブの解体、既設ステーブ搬出時のワイヤー取り、新設銅ステーブの取り込み、据付、冷却水系統のつなぎこみ、ステーブ背面への圧入を実施した。

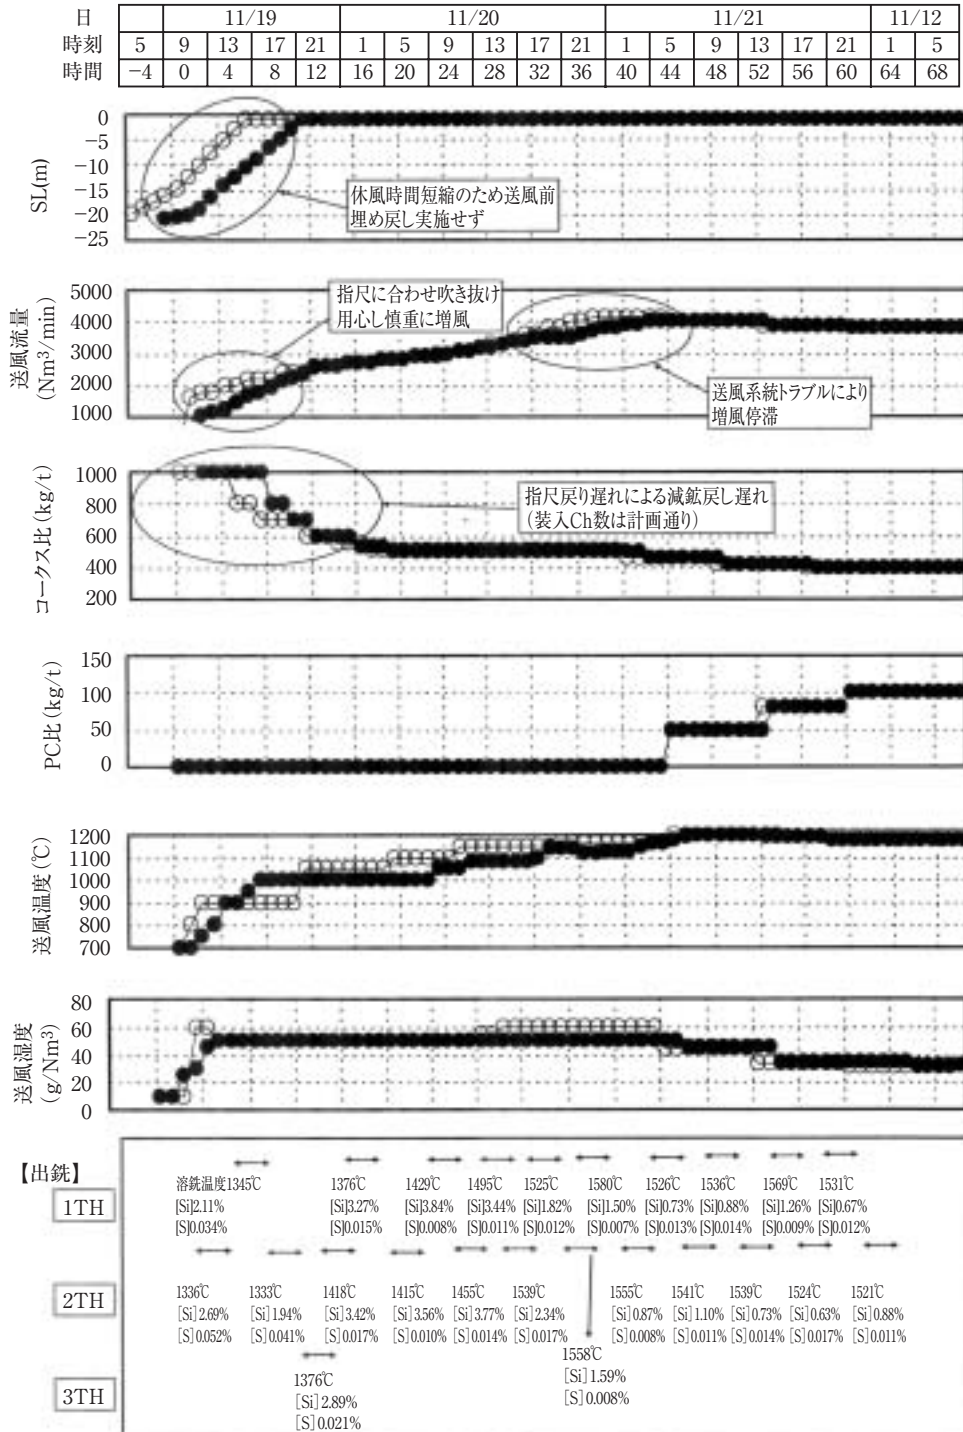
図9 S-1ステーブ取替立上操業実績 (○, - - : 計画, ●, — : 実績)  
 Fig. 9 Results of operation after the stove replacement (level S-1).

S-1 ステーブ取替休風の立上操業実績を Fig. 9 に示す。休風時間は計画71時間30分（11/16 9：30～11/19 9：00）に対し、実績73時間20分（11/16 7：25～11/19

8:45)であった。休風前の羽口破損多発による炉内浸水により立ち上げが心配されたが、送風後の羽口破損、棚、吹き抜け等のトラブルも無くほぼ計画通りに順調な立ち上げが実施できた。

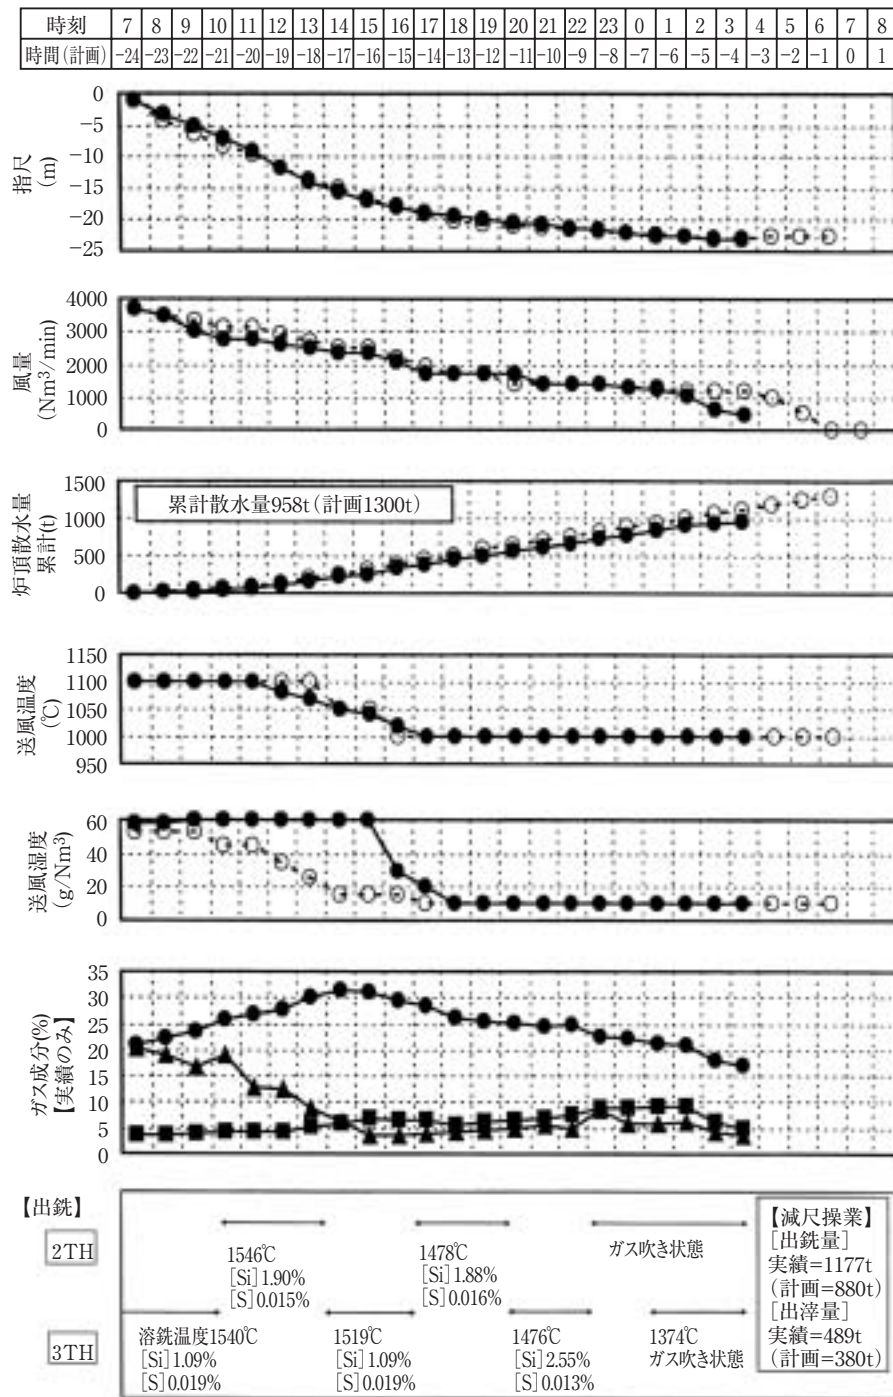
図13 B-2 ステープ取替前減尺操業実績 (○, - - : 計画, ●, — : 実績)  
 Fig.13 Results of operation before the stove replacement (level B-2).

B-2 ステープ取替前の減尺操業実績をFig.13に示す。減尺操業は計画24時間（4/18 7:00~4/19 7:00; SL-22.5m）に対し、実績21時間25分（4/18 7:00~4/19

4:25; SL-22.8m）となった。休風入り時の着熱，溶銑[Si]の低減をTable 5に示した目標に近い水準まで達成でき，かつ炉内貯銑滓は炉外に完全に排出し，設備面等全て問題なく順調に減尺操業を実施することができた。

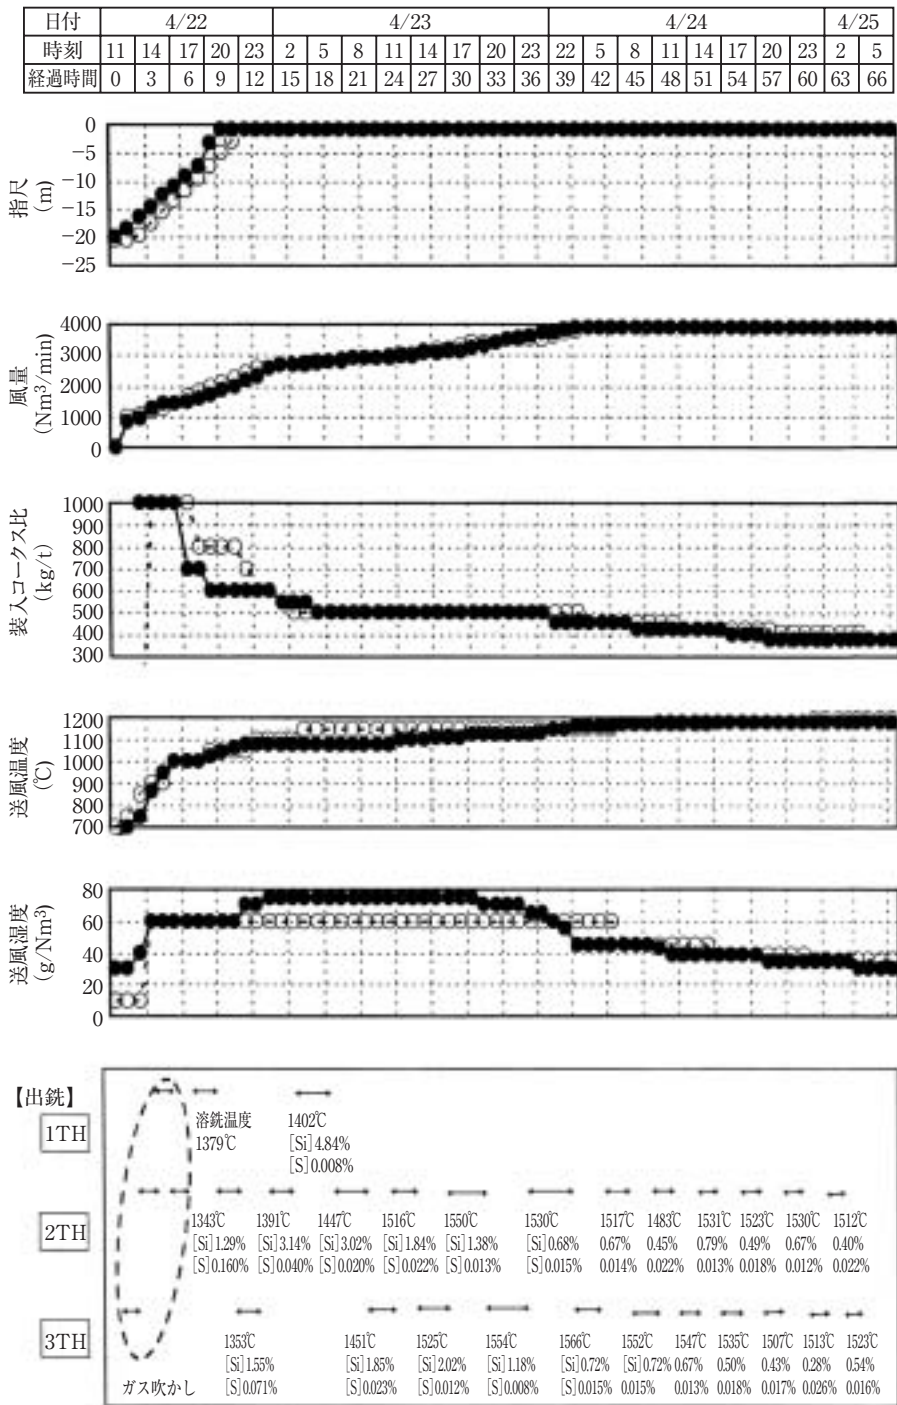
図14 B-2 ステーブ取替休風立上作業実績 (○, - - - : 計画, ●, — : 実績)  
 Fig.14 Results of operation after the stave replacement (level B-2).

B-2 ステーブ取替休風立上実績をFig.14に示す。休風時間は計画79時間（4/19 7:00～4/22 14:00）に対し実績は78時間35分（4/19 4:25～4/22 11:00）であった。送風圧変動、装入物異常降下も無く非常に順調な立

上作業を実施できた。送風流量，PC戻しアクションも計画通り実施でき，炉熱は十分あったため送風温度・湿度戻しは当初より遅らせた。

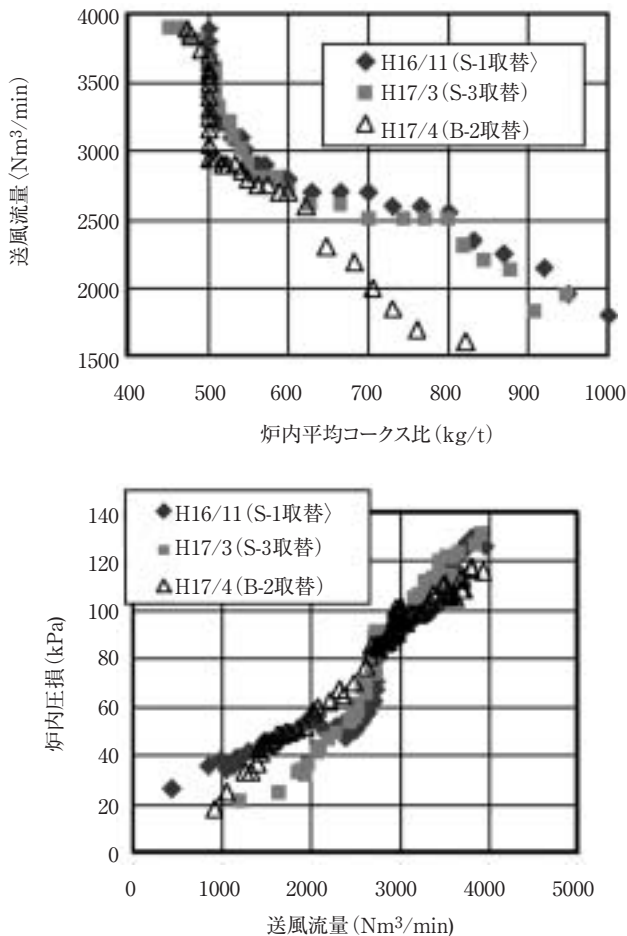
図18 1高炉(5)立上時の送風流量の戻し(H16/11～H17/4実績)

送風流量に限界がある。そこで減銼を戻す過程で炉内平均のコークス比を管理し、送風流量の戻しを行う必要がある (Fig.18)。
