腹板に制振鋼板を用いた I 桁の疲労試験

Fatigue Test of I-Shaped Model Beam Composed of Damping Plate

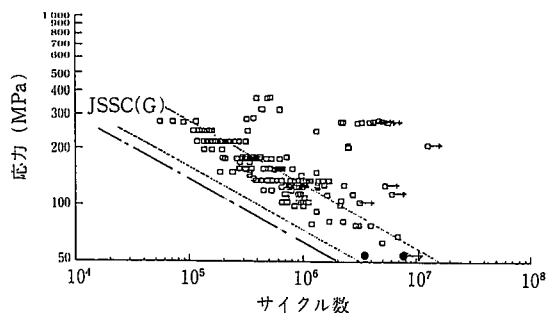
図15 面外ガセット継手のS-N線図

図15には面外ガセット溶接継手(水平補剛材)のS-N線図を示す。本試験結果は他の疲労試験結果と同様な直線上にあり、従来の結果と相違ないものと判断される。又、図16にすみ肉溶接継手(鉛直補剛材)S-N線図を示す。この結果も普通鋼と同様の疲労強度を示している。これらのことから、面外ガセット溶接部の疲労特性には樹脂やサンドイッチ構造などの影響は小さく、これまでの普通鋼の疲労強度を用いることが可能であるものと考えられる。
