日本家屋に調和するアルミナブラストチタン材

Alumina Blast Titanium for Japanese Traditional Architectures

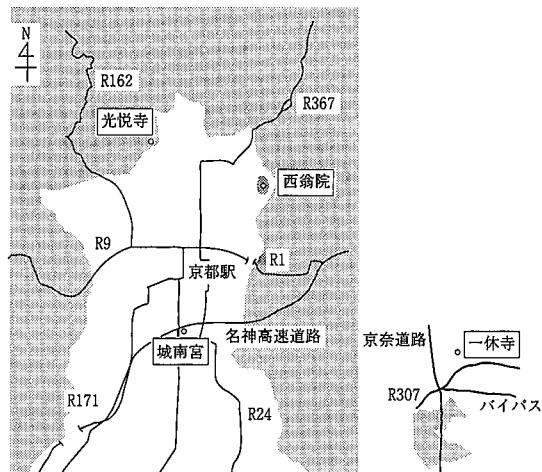
図1 雨水採取地点

上述の推定を実証するためには、一般に酸性雨と言われているが、銅はイオン化傾向が水素イオンより低いため酸性になっただけで腐食が加速することはない、という物理化学基本事項との整合性を検証していく必要がある。そこでまずはじめに、実際の降雨を採取分析して雨水がどの程度汚染されているのか調査することとした。雨水調査地点は上述の協力寺社であり、京都地区の位置は図1に示す通りである。調査期間は、春期：1993年4月から5月末、冬期：1993年12月である。採取装置及び方法は、堀場製作所製雨水分取器(レインゴーランドAR-8)を用いて、その取り扱い説明書の指示事項に従った。この方法によると、降雨開始から1mm毎に7mmまでを1mmずつフラクション採取できる。表2に示す通り、村野⁷⁾はこれらイオンの主たる発生原因についてまとめている。

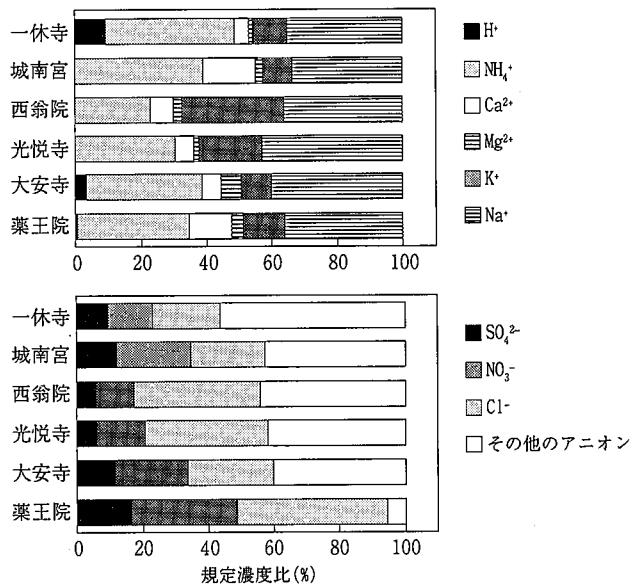
図2 採取雨水の規定濃度構成比

採取した降雨全量について、構成するアニオン種とカチオン種の規定濃度比を示すデータを図2に示した。この図よりカチオン種としてはアンモニアとナトリウムが大きく、アニオン種としては塩化物イオン、硝酸イオン、硫酸イオンが大きな割合を占めることが分かる。またアニオン種で大きな割合が出ているその他のアニオンの主構成成分は大気中からの炭酸イオンに帰着できると推定される。この規定濃度比から、塩化ナトリウムなど海塩由来の成分は地形と海からの距離により決まるものなので、近年の人間活動により降雨の汚染度が高まったとするならば、化石燃料燃焼ガス由来の硫酸イオンによる酸性化と、三元触媒搭載により NO_x 排出量が低減した反面、アンモニアとして放出⁸⁾されるようになったことに起因したアルカリ化の両者が拮抗しつつ降雨組成が高濃度化したと考えることができよう。

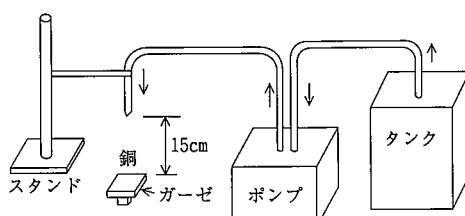
図3 雨だれ腐食再現装置

上述した雨水採取・分析結果を参考しながら模擬酸性雨、汚染液を調整し、表3に示す条件で、図3に示すような模擬雨だれ滴下装置により腐食が進行するのか否かを確認する実験を行った。液滴の滴下速度は一分間で1mlとし、試験片には0.4mm厚、50mm角の純銅板(JIS H 3100)を用いた。結論から先に述べると、大気開放の蒸留水(炭酸ガスが溶け込むためpH=5.6)の滴下ではほとんど腐食が起ららず、模擬酸性雨や模擬中性汚染雨の滴下では82日の試験後、滴下液落下衝突部を中心として減肉が起きていたことを確認した。

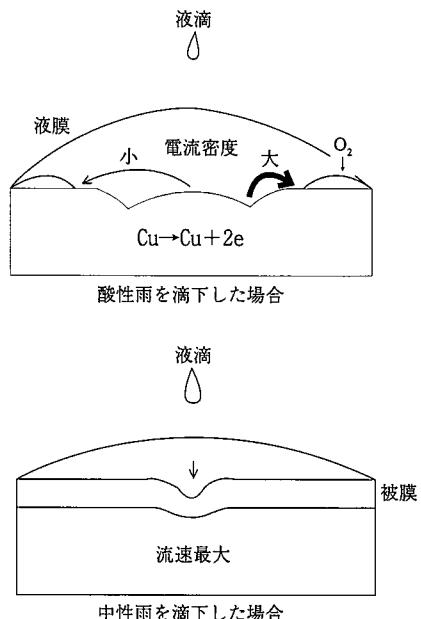
表3 No.2の模擬酸性雨を用いて実験した結果得た試験片の表面変化のマクロな様子を典型例として写真3に、銅表面のミクロな形態変化を写真4に示す。一連の実験の中で見いだした現象としては、低pH系の模擬酸性雨の場合、液滴落下衝突部を中心とした半径20mm程度の円周線上で腐食減肉が大きくなっていたのに対し、中性pH系の模擬汚染雨の場合、液滴衝突部において減肉が大きくなっていた点である。腐食形態の違いは銅表面に形成する腐食生成物の沈殿皮膜の溶解度に関係している。すなわち、低pH系の模擬酸性雨滴下実験の場合は腐食生成物の沈殿皮膜が形成されにくいため酸素供給が起こりやすい液膜外周部で腐食が速くなるのに対し、腐食生成物の沈着が起こりやすい中性環境では液流速の速い液滴衝突部で腐食生成物皮膜が流体力学的に除去されるために、そこでの保護性が失われ中心点近傍の腐食が進行すると考えた。つまり、滴下汚染雨による腐食の駆動力は雨水中の溶存酸素の還元反応であり、流速やpHの低下は腐食生成物の沈着で形成される保護皮膜の除去に大きな影響を与えるという考え方方が成立し、図4に示す模式のような腐食形態となるのであろう。

図4 雨だれ腐食再現実験で得た腐食形態差異の原因

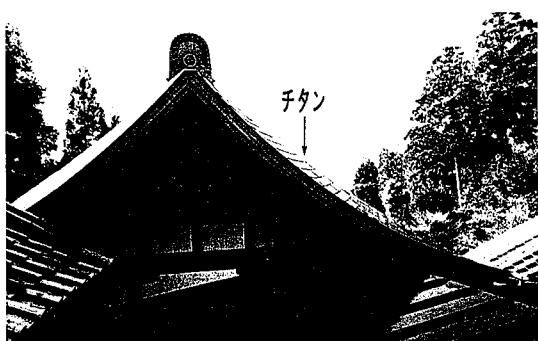
写真7 アルミナプラスチタンの仏閣への適用例

銅屋根の腐食に直面した伝統的日本建築の屋根材開発へ向け上述の活動を展開し、アルミナプラスチタンを開発した。加工性、耐食性、いぶし瓦に似た色調といった特徴故にこれまで多くの物件に適用されている。当初は茶室や神社仏閣など日本家屋に適用されていたこの材料も、現在では東京九段下の昭和館、上野の平成館など大きな建造物の屋根や壁にまで適用が広がっている(写真7～9参照)。なお、このアルミナプラスチタン建材には商品化後も腐食起因の問題が1件も発生しておらず、きわめて信頼性の高い製品と位置づけられる。

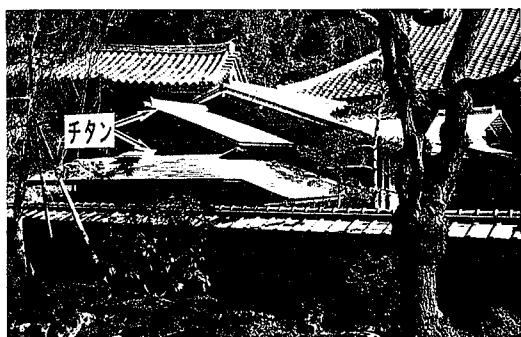
写真8 アルミナプラスチタンの茶室への適用例
