最近のコークス炉用耐火物技術について

Recent Technology for Coke Oven Refractories

笠井 清 人*
Kiyoto KASAI

筒井 康 志
Yasusi TSUTSUI

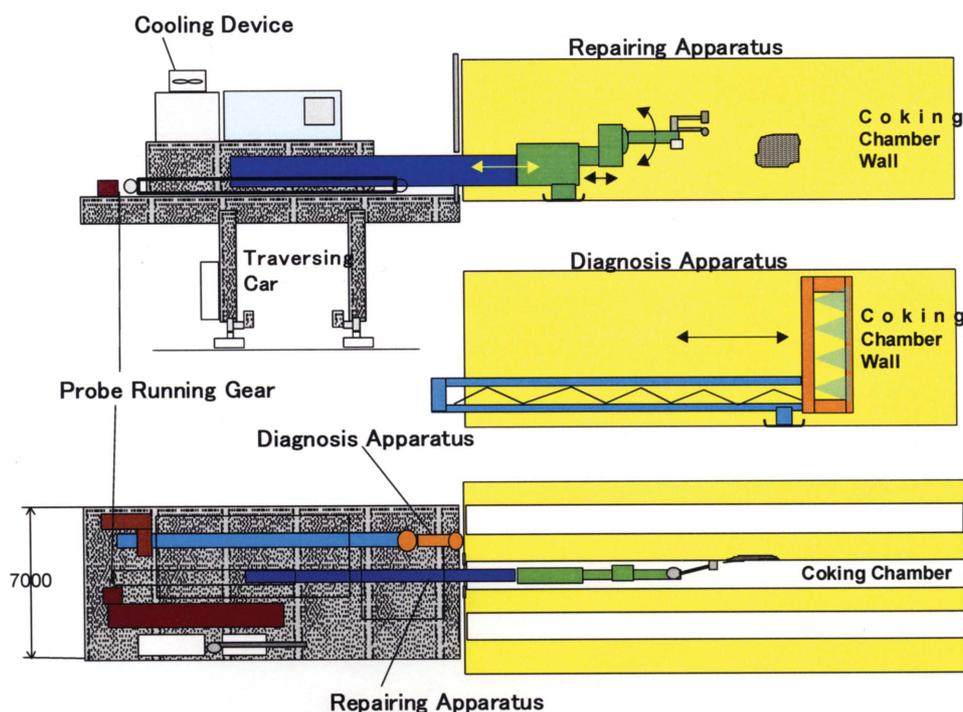
図9 コークス炉炭化室炉壁診断・補修装置模式図²⁾
Schematic diagram of the coking-chamber wall diagnosis and repair equipment

従来の補修は、オペレータによる目視観察や人力に頼った溶射補修であり、中央部の損傷実態が把握できなかったり、経験的、定性的な損傷度評価のため施工体の精度や耐用が低い等の問題点があった。これらを解決するため、新日本製鐵では、以下の5項目を目的とした“コークス炉炭化室炉壁診断・補修装置”を開発した。

本装置の概要を図9に示す。装置は、押し出し軌条上に設置した台車上に押し出しラムと類似の形状をした水冷ブ

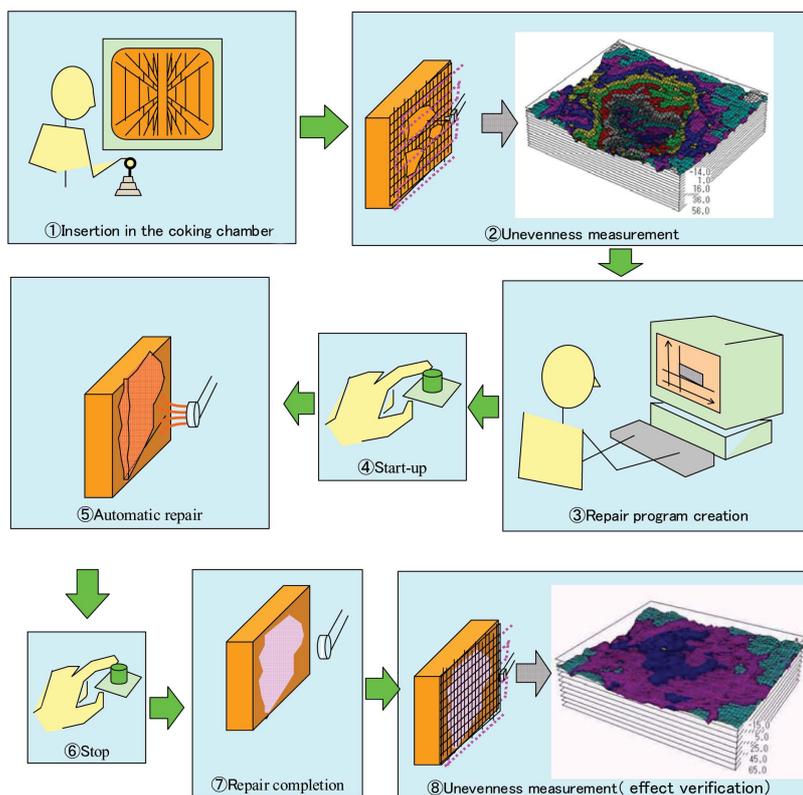
図10 自動補修工程²⁾
Automatic repair process

本装置では、図10に示すようなプロセスにより診断補修を行う。つまり前述した診断装置側で事前に損傷の激しい場所を特定し、次に補修装置を炉内に入れ、詳細な損傷部位の計測を行った後、損傷に応じた補修軌道、吹き付け量等をプログラムにより自動計算し、ボタンひとつで溶射補修を行えるものである。

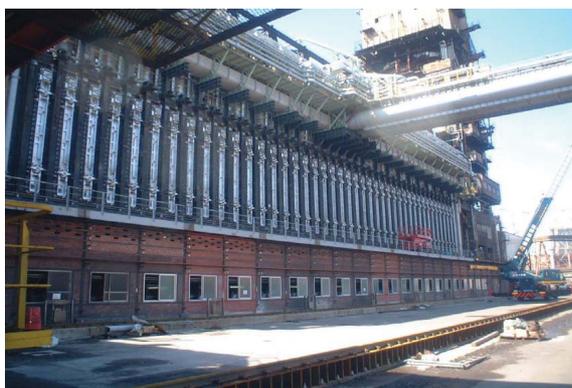
図13 工事後の室蘭No.6 コークス炉
Newly rebuilt Muroran No.6 coke oven

名古屋、室蘭と工事規模を拡大しながら2炉団の積み替え工事を完了した。このうち工事完了炉団の概要を表5に、改修後の室蘭No.6コークス炉の外観を一例として図13に示す。
