熱風炉の熱間観察，補修方法

Observation and Repair of Hot-blast Stove at High Temperature

熱風炉等の大型密閉式の炉設備において，CCDカメラと別光源を併用することにより，熱間観察による損傷部位の特定及び余寿命の推定ができるようになった。またこの熱間観察装置と補修を併用することで熱風出口管において確実な補修が可能となった。

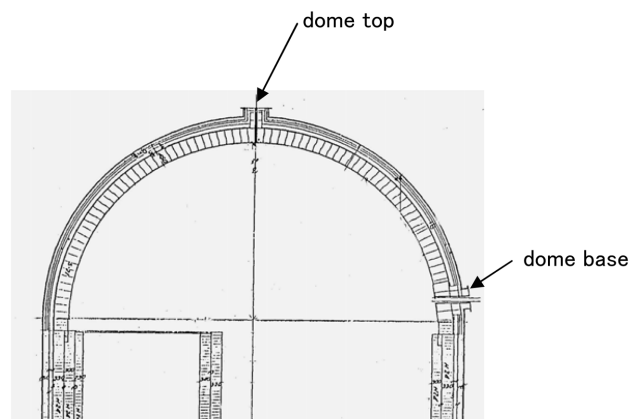
図4 ドーム観察孔
Observation holes on the dome

図4にドームの既設開口部を示す。頂部及びドーム基部

に測温孔がある。炉内の観察範囲と作業性を考えてドーム基部で実施することとした。観察部位はドーム頂部，基部，チェッカーれんが等であり，これらの部分の観察を行うことで装置設計を行った。

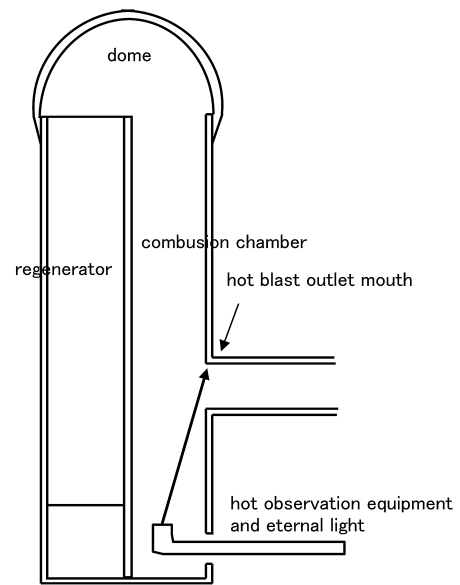
図7 燃焼室の観察方法

燃焼室は下部のマンホールから観察装置を挿入して行った。燃焼室からは側壁本壁，仕切り壁，熱風出口口巻き部，バーナー口等が観察できる。図7に観察方法を示す。

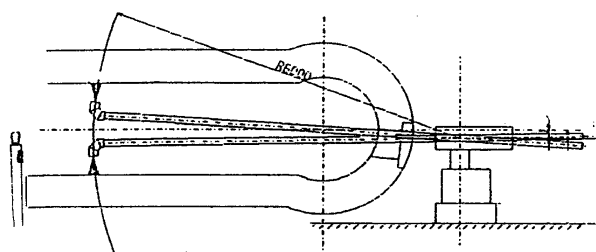
図11 溶射装置概要
Schematic drawing of flame gunning equipment

熱風出口管の溶射補修は，熱風本管にマンホールを設置し，長尺のノズルを使用して行う。熱風本管から施工部位までは距離が長く施工体の確認がしづらい上，死角になる部分もある。熱間観察装置を併用しながら溶射補修を行うことで，確実な施工が可能になった。図11に溶射補修の概要，図12に熱間観察装置で見た溶射補修の状態を示す。表2に溶射材の物性値を示す。
