## コークス炉炭化室炉壁補修装置の開発

## Development of Repair Apparatus for Coking Chamber Wall of Coke Oven

## 抄 録

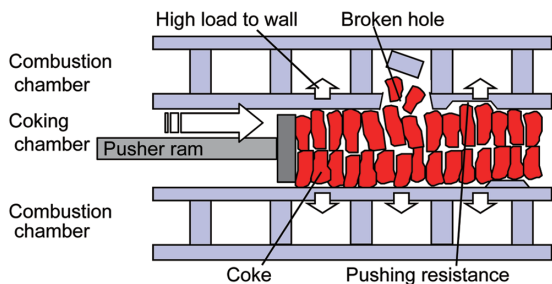
図2 破孔の発生メカニズム  
Formation mechanism of broken hole

付近に、顕著な角欠けが進行していることが明らかになった。破孔は、炉壁減肉や縦貫通亀裂によって炉壁強度が低下した部分に、その炉壁強度を上回るコークス押し出し時の過大な圧力が加わった場合に、偶発的に煉瓦数枚にわたって脱落するものである。図2に破孔の発生メカニズムの模式図を示す。破孔は補修を行わないと当該窯の生産ができなくなる致命的な損傷であり、老朽炉では多発する傾向がある。

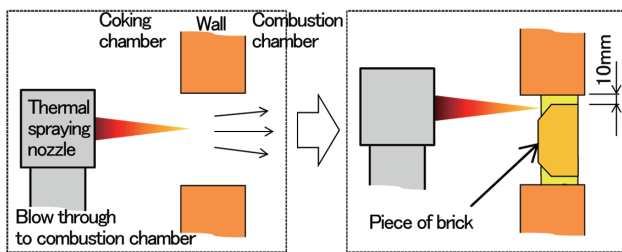
図10 溶射による破孔の補修方法  
Method for repairing broken hole by thermal spray

DOCは火炎溶射を用いて炉壁に垂直方向から溶射するため、破孔に対して溶射すると溶射材料がそのまま燃焼室へ吹き抜けてしまう。また破孔の縁から徐々に盛るように施工する方法は、炭化室側に溶射体が成長して突起を作ってしまう危険があり、現実的には難しい。このように溶射の吹き抜けを防止することが課題となるが、開口幅が20mm程度までであれば吹き抜けが発生しないことが実験的にわかっている。

そこで、溶射を行う前に破孔の内側へ破孔形状よりやや小さめに加工した煉瓦片を挿入し、炉壁と煉瓦片の隙間(約10mm幅)に溶射する方法を考案した。図10に本補修方法の模式図を示す。
