東日本大震災における港湾設備の被災状況と復旧

Disaster Situation and Restoration of the Port Facilities in the 2011 Tohoku Earthquake and Tsunami

This paper reports the damage to facilities, cause of damage, restoration plan and outline of restoration at Kamaishi Works and Kashima Works in the 2011 Tohoku Earthquake and Tsunami. The main cause of damage for both mills was not from the earthquake itself, but from the tsunami. The mills were restored in a much shorter period than surrounding affected regions, since all participators worked even immediately after the earthquake.

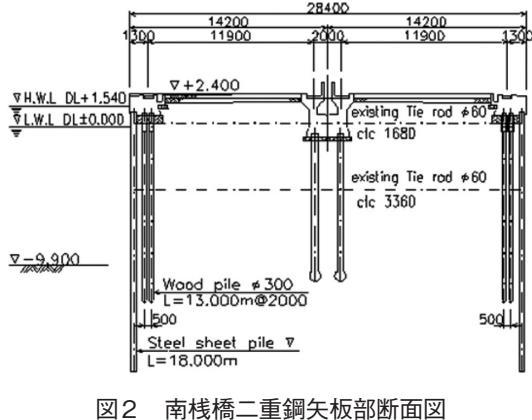
Section view of South Pier

南桟橋は原料・製品荷役の拠点で,主要工場である線材 工場のビレット,線材製品の荷役と電力工場(IPP)用の石 炭の揚陸をしている。桟橋は歴史ある全長 511mの構造物 で,基部から 200mは 1936 年に築造された図2に示す二 重鋼矢板構造で,鋼矢板は YSP-V型,コーピングを兼ね たクレーン基礎には松杭が使用されている。二重鋼矢板構 造から沖側は鋼管杭桟橋構造で 1969 年に 138m, 1979 年 に 150m 延長されている。水深は二重鋼矢板構造部で 9.5m, 鋼管杭桟橋部で 14m であり,ケープサイズの石炭船を受 け入れることができる。

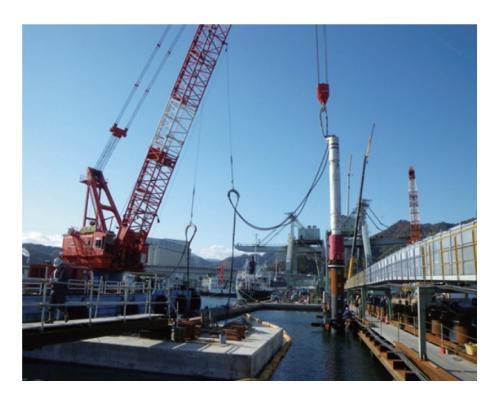
写真6 フライングハンマーによる近接施工 Piling by flying hammer method

復旧する桟橋の範囲は、3バース側(5号クレーン側) の幅員15mのみとし,建設費の削減を図った。鋼管杭(1100 mm径,39.5m長,45本)はコンベア仮設桟橋との干渉を 避けて配置し,打込みは近接施工条件で確実に支持層に貫 入できる"バイブロハンマー(180kW)+油圧フライングハ ンマー(IHC S-90)による最終打撃"工法とした。図4に鋼 管杭桟橋の断面図,写真6に杭打ちの近接施工状況,写真 7に仮桟橋でのパイプコンベア復旧と杭打設状況を示す。

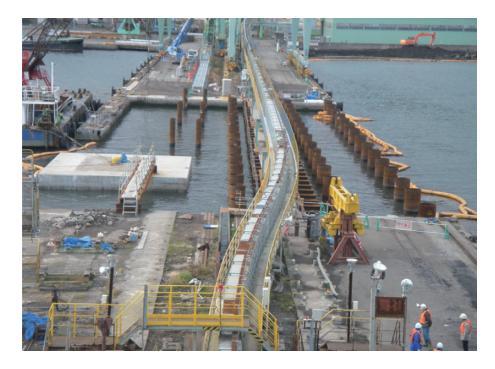
写真7 パイプコンベア復旧と杭打設状況 Repair situation of South Pier

復旧する桟橋の構造は,短工期化を図るために鋼管杭式 桟橋とした。ただし,桟橋上の石炭搬送用パイプコンベア について早期の復旧要請があり,その対応策として,第一 段階で仮設桟橋(H杭+覆工板)を築造することにより, パイプコンベアの据付け,稼働を優先させた。第二段階に てコンベアを稼働させながら,損傷部の撤去と本復旧とな る鋼管杭式桟橋を築造する方案とした。

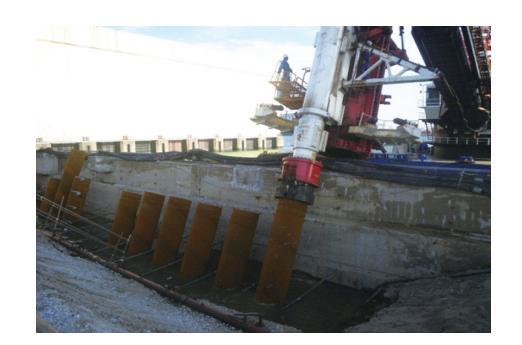
写真 13 斜杭打設状況 Piling works

フレームとの一体化による対策をベースに,同上復旧方針 を満足し,かつ,安価な工法を採用する必要があった。検 討を進めた結果,補強フレームを構成する鋼管杭および既 設岸壁構造物との一体化を図る鉄筋コンクリート躯体の各 数量を最小にすることができる図11の案を採用することと した。図12は,実施設計断面の一例を示したものである。 当該案は,主働土圧および船舶の牽引力に対して,控え工 の代替えとして斜杭の引抜力で抵抗する構造であり,仮に 今後控え工が損傷等により機能しなかった場合においても 必要強度を担保できるように斜杭の必要根入れ長を設定し ている。また,斜杭は,既存タイロッド間に納まるように 配置した。

次に,杭打船手配については,構内岸壁復旧担当施工者 へ全国にわたる配船手配調整を依頼,種々工程調整した結 果,6月10日より25日迄の16日間で鋼管杭全数を打設で きるように各種準備を進めることで確定した。鋼管杭打設 より補強フレーム完成までの施工状況を写真13~15に示 す。一部鋼管矢板継手部において発生した破損箇所につい ては,鋼管矢板前面部への鋼板補強とあわせて背面部分へ 高圧噴射撹拌工法による地盤改良を実施している。

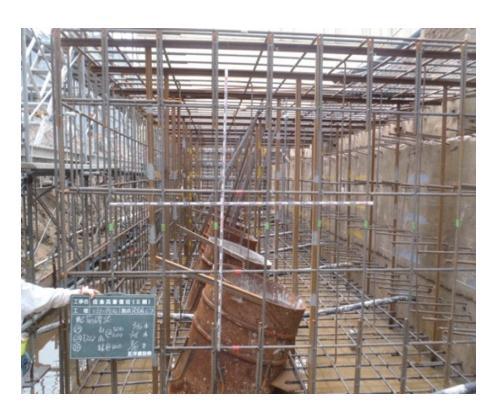
写真 14 鉄筋組立状況 Reinforcement bar works

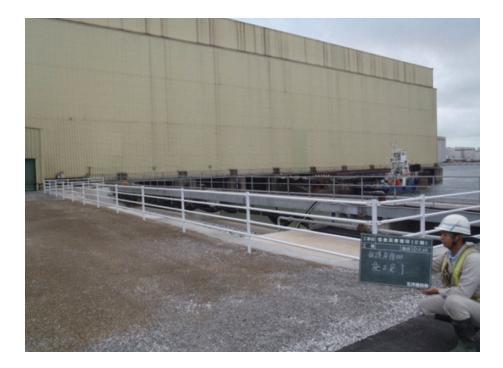
写真 15 施工完了状况 Completion of restoration works

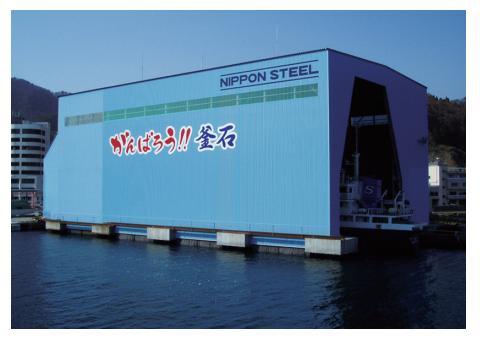
写真 16 復旧した全天候バース Completion of All-weather Berth restoration works

釜石製鉄所では,全天候バースについては震災1年後の 2012年3月11日に復旧し,南桟橋については2011年9月 1日にパイプコンベアを稼働させた上で2012年5月10日 に全面復旧を果たした。写真16に全天候バースの復旧状 況,写真17に南桟橋の復旧状況を示す。

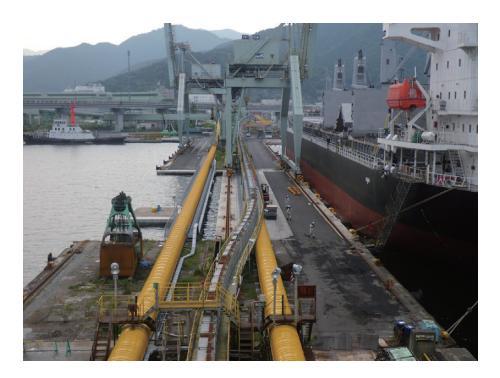
写真 17 復旧した南桟橋 Completion of South Pier restoration works
