# 新しい継手加工に優れた住友の鋼管

—阪神大震災での配管被害から得られた教訓→新しい継手加工へ—

**Sumitomo Super Welded Pipe with High Deformability in New Joints**

## 要 約

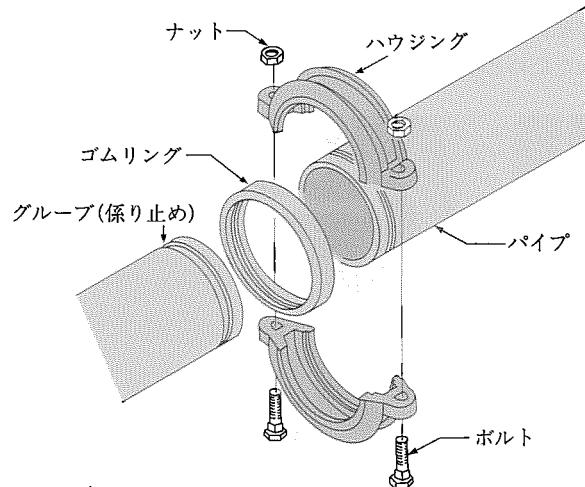
第1図 ハウジング継手の構造例

ハウジング継手は、伸縮可撓性に富み、型式により差異はあるが配管の変位を吸収できる特徴がある。管軸方向の伸縮、撓み(曲げ角度)に対する吸収、層間変位(継手両側の2管の軸心ズレ)および管の回転に対し、第1図に示すとおり、かなり融通の効く継手構造であるため、地震時に加わる変位を吸収できる。

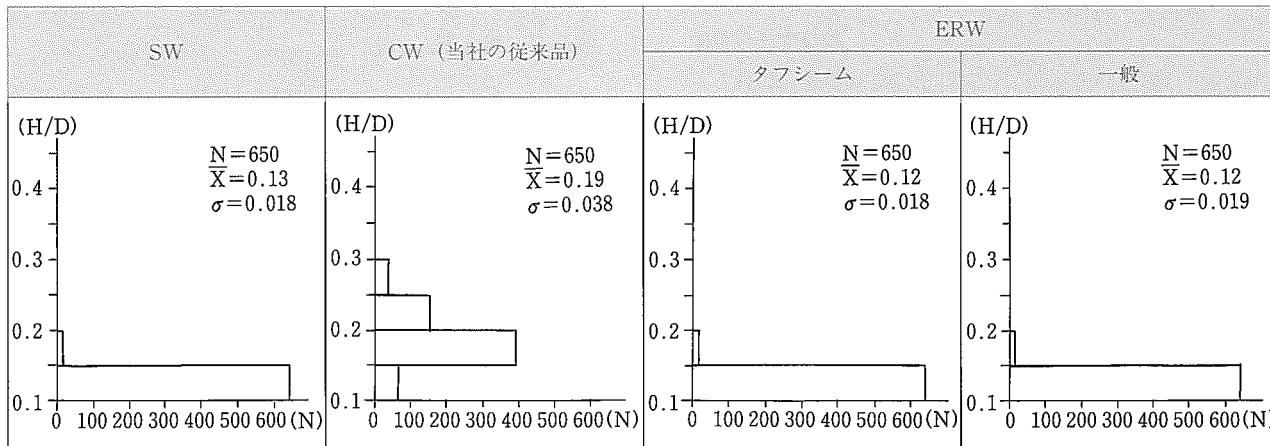
第2図 90°へん平試験

H: へん平試験した時の母材または溶接部（鍛接部）に亀裂（割れ）  
が発生した高さ

評価方法: H/D で示す。
