フリップチップ半田接続部のボイド発生原因と対策

Cause of the Void Occurred on Solder Interface of Flip Chip Connection and Countermeasures

中洲浩一/Koichi Nakasu・株住友金属エレクトロデバイス 商品開発部

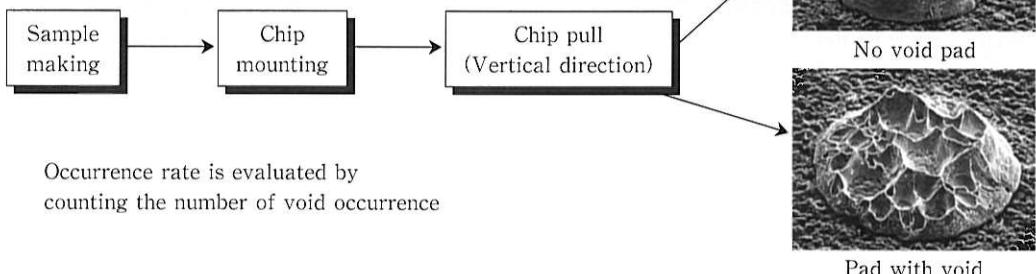
第4図 確認試験方法

第4図にポイド発生要因の確認試験に用いたサンプル、そのめっき方法、およびポイドの評価方法を示した。

サンプルはアルミニナセラミックス製C4実装用パッケージを用い、チップ接続用の電極(Moメタライズ)上には、加熱処理を間に挟んで無電解Ni-Bめっき、および無電解金めっきを施した。また、これに接続するチップは電極部にあらかじめ半田めっき(Pb:Sn=95:5)、リフローによりバンプを形成したもを使用した。

ポイドの有無は、チップとパッケージを接続した後、垂直方向に引張り半田部分を破壊させた際の半田の形状により判定し、ポイドの存在する電極の発生率を調査することで評価を行った。
