技術資料

呉製鉄所No.2熱延巻取機更新と改善効果

Replacement and Effects of Down Coilers of No.2 Hot Strip Mill at Kure Works

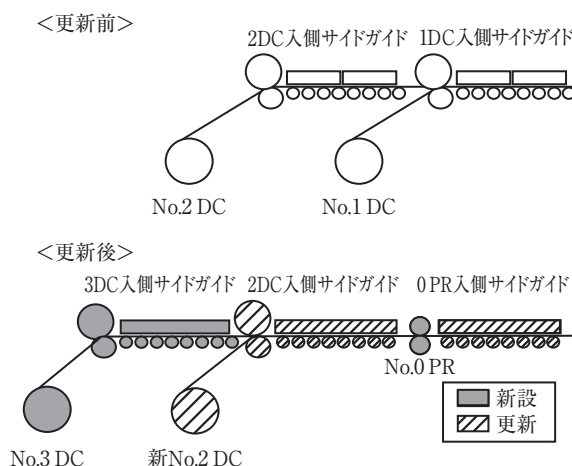
図1 巻取機更新前後の主要機器配置
Fig.1 Mechanical layout of Down Coilers.

ら新No.2巻取機、No.3巻取機の2基体制とした。工事方法としては、ラインの最下流にNo.3巻取機を新設し、既設のNo.2巻取機は全面更新した。さらに、既設のNo.1巻取機は撤去して、その跡地に0号ピンチロール及び表面疵検査装置を設置した。更新前後の主要機器配置を図1に示す。また、主要な機器仕様を表1に示す。

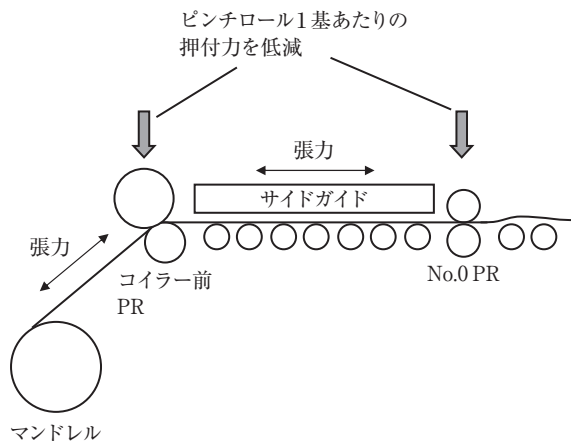
図2 ピンチロール2基を使用したストリップ尾端の巻取方法
Fig.2 Tail-end coiling with two pairs of Pinch Rolls.

また、ストリップ尾端部の蛇行改善を図るため、0号ピンチロール (No.0 PR) を設置した。これにより、各巻取機前のPRとNo.0 PRの2基のPRを使用する方式の巻取を可能とした。板形状の悪い材料や高強度材料では通常よりも巻取張力を増加させて操業するが、このときMDの引張りに見合うだけのPR張力を確保するため、通常はストリップへのPRの押付力を増加させる必要がある。PRの押付力を増加させるとPRの左右レベリング差や板形状の影響が顕著になり、それによってストリップの蛇行が助長されることがある。2基のPRを使用する方式は、MDの引張りに対するPR張力を2基のPRで分担することにより、PR1基あたりの押付力を低減し、ストリップの蛇行抑制を図るものである²⁾。また、巻取機前PRとNo.0 PRとの間で張力を付与することにより、巻取サイドガイド通過時に発生するストリップの蛇行を抑制し、耳疵防止の効果も期待できる (図2)。

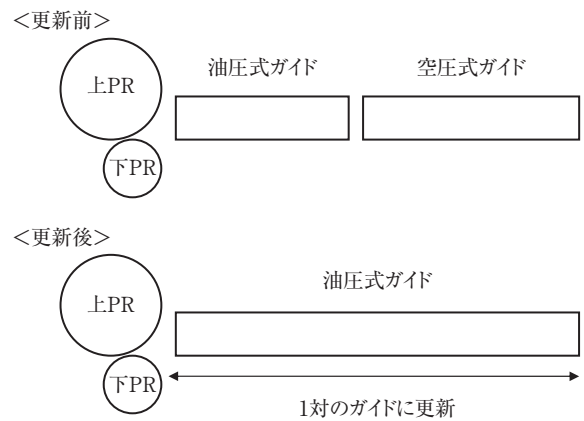
図3 サイドガイド配置
Fig.3 Layout of Side Guides.

今回の巻取機の更新においては、サイドガイド平行部長さの延長によるストリップのセンタリング効果の向上を狙い、従来の空気圧式ガイドと油圧式ガイドの合計に相当する長さのサイドガイド1対に更新した (図3)。このサイドガイドは油圧式位置制御とし、高応答の位置制御を可能とした。制御機能として、従来のガイドと同様に先尾端でのショートストローク機能や、ストリップ幅の実測値によりサイドガイド幅を制御する機能等を備えている。

サイドガイドはNo.3 PR前、No.2 PR前、及び、No.0 PR前にそれぞれ設置し、ストリップ先端の通過後、応答性に優れる油圧サイドガイドのショートストロークにより、ストリップの早期センタリング効果を高めている。また、ストリップ尾端の巻取時においても複数のサイドガイドを使用する制御機能を設け、ストリップの蛇行抑制を図った。

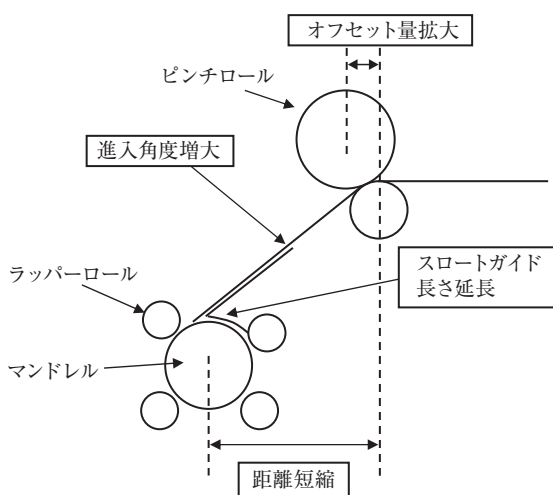
図4 PR, MD配置改善

Fig. 4 Improved layout of Pinch Rolls and Mandrel.

プ先端が下反り状に垂れ下がることが要因と考えられる。従来の巻取機では、PRからMDへのストリップ進入角度が小さく、PRとMDの距離が長いことストリップ先端が垂れ下がりやすいという問題があった。今回の更新では、PR-MD間でのストリップの下反りを防止するため、上下PRのオフセット量を従来よりも拡大することによりMDへの進入角度を増大させ、かつ、PRとMDの距離を従来よりも短縮した配置とした。

また、ストリップ先端部はラッパーロールによりMDに巻き付けられるが、ストリップ先端がラッパーロールとMDの隙間に円滑に進入しない場合に、MDに衝突することによって折れ込みが発生している。そのため、PR通過後にストリップ先端を案内するスロートガイドの長さを延長し、ストリップ先端をラッパーロールとMDの間に案内することでMDへの衝突防止を図った。図4に先端折れ込み防止対策の配置改善内容を示す。

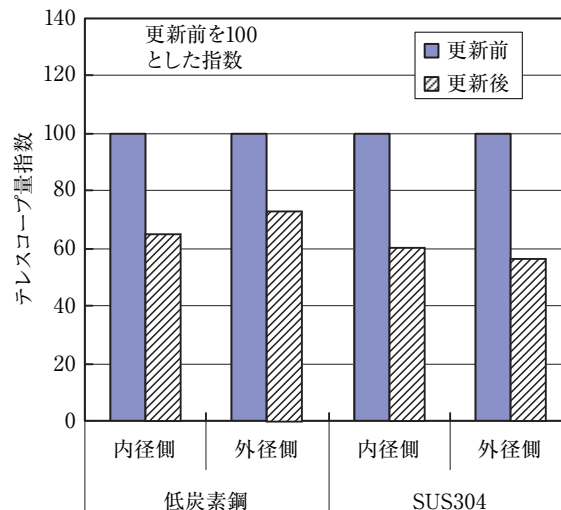
図5 テレスコープ量改善効果

Fig. 5 Effects of improvement of coiling shape.

鋼種別のテレスコープ量の改善効果を図5に示す。サイドガイド平行部長さの延長によるセンタリング効果によりストリップ先端部の蛇行が改善され、コイル内径側のテレスコープ量を低減できた。また、油圧PRの調整によりコイル外径側のテレスコープ量も低減できた。テレスコープの改善により、巻き替えのための保留コイル本数を削減でき、工程短縮、歩留改善に寄与することができた。

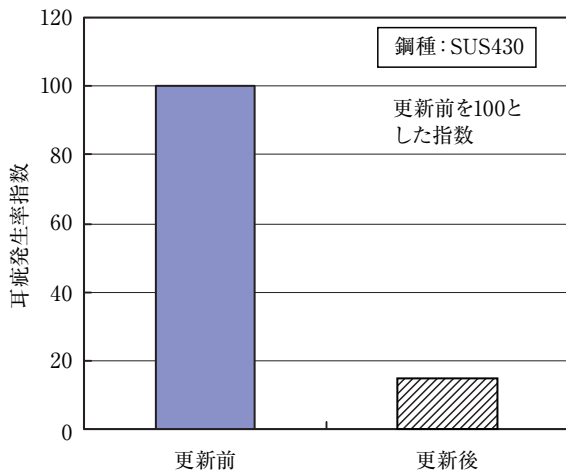
図6 ステンレス鋼における耳疵改善効果
Fig. 6 Effect of decrease of edge defects on stainless steel.

ステンレス鋼の耳疵改善効果を図6に示す。特にCr系ステンレスではNo.0 PRの使用により、大きな改善効果を達成した。これは、Cr系ステンレスは特にPR押付力

が大きいため、2基のピンチロールを使用することによる負荷分担の効果が狙いどおり発揮されたものと考えられる。

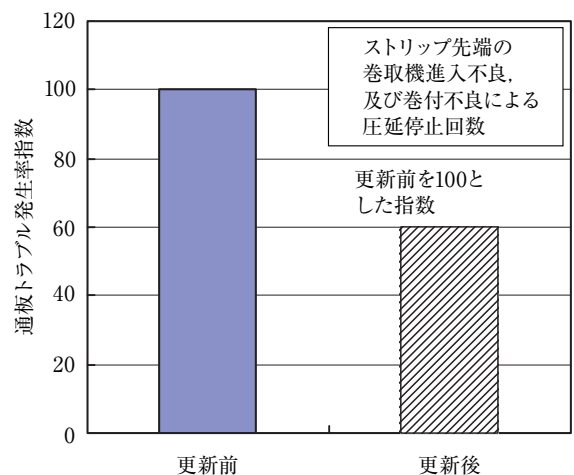
図8 通板トラブル改善効果
Fig. 8 Improvement of ratio of failed coiling.

ストリップ先端が巻取機に進入する際の通板トラブルの改善効果を図8に示す。ランアウトテーブルのローラ

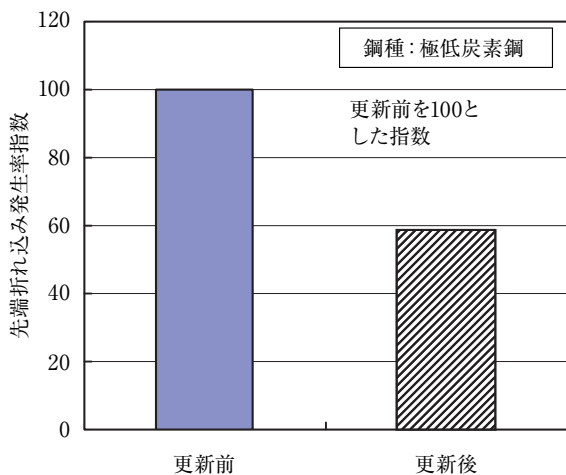
図7 先端折れ込み改善効果
Fig. 7 Effect of improvement of head-end defects.

先端折れ込みの改善効果を図7に示す。PR及びMDの配置改善によりストリップ先端のMDへの衝突が抑制され、先端折れ込みの発生率が低減した。
