コークス炉炭化室炉壁診断・補修装置の開発

Development of Diagnosis / Repair Apparatus for Coke Oven Chamber Wall

最近徐々に全コークス炉で老朽化が進行しており、“コークス炉寿命延長技術”は重要な課題となっている。コークス炉炭化室の補修において、従来は押詰等の操業異常が発生した時オペレータが目視観察を行い、その情報に基づいて損傷部補修を行ってきた。近年、押詰および破孔発生頻度が上昇するに従い、従来の方法では効果的な補修が困難になってきており、炉壁損傷部の早期発見および定量的診断による計画的な補修が望まれている。これらの課題を解決する炭化室炉壁診断補修装置の開発について述べた。

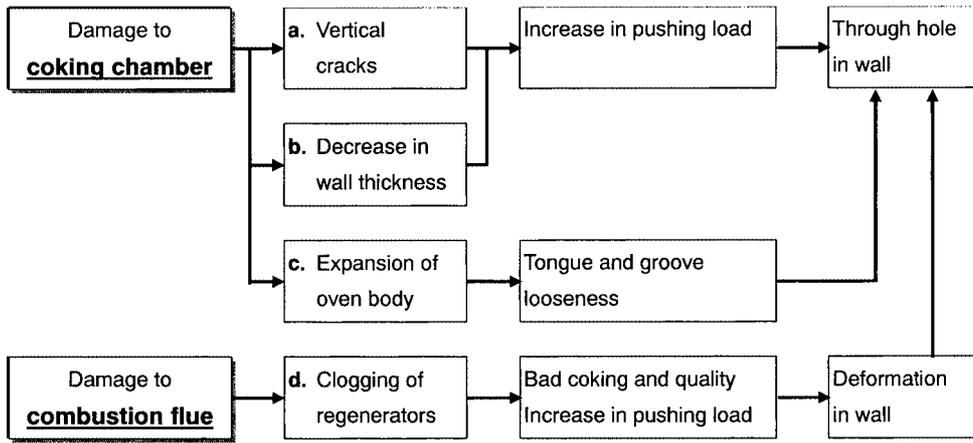
図1 炉体損傷概念フロー
Schematic flow of coke oven deterioration

コークス炉の損傷形態を分類すると図1の様になる。典型例を図2に示す。損傷発生部位を大きく分類すると、炭化室と燃焼室に分

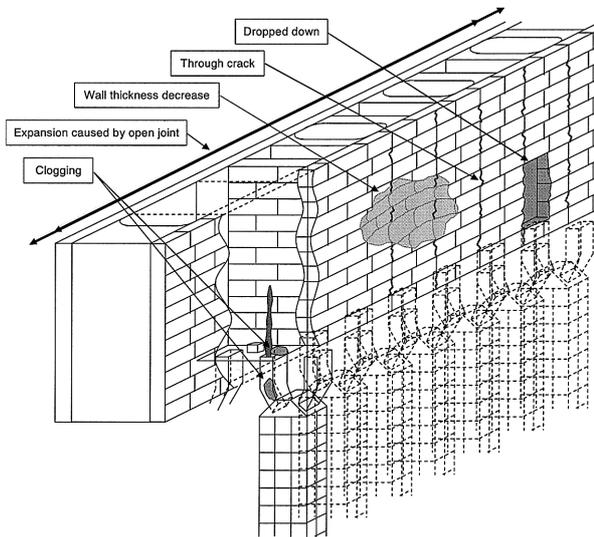
図2 炉体損傷の典型例
Typical damage pattern of chamber brick

一方、炭化室壁については、日々の操業の中で、機械的負荷および加熱と冷却の繰り返しという熱負荷を受けており、経年的に確実に損傷が拡大しており、その損傷形態は概略2つに分類できる。

経年的な煉瓦摩耗や目地部の角欠けが発端となり、肌荒れ部にカーボンが付着し、そのカーボン脱落時または剥離時に煉瓦母材を同伴することで煉瓦減肉が進行する。

石炭装入と加熱の繰り返し熱応力により炉高方向に連なりかつ燃焼室まで貫通した亀裂が発生し、目地部又は亀裂部へのカーボン侵入により炉体膨張が進行する。

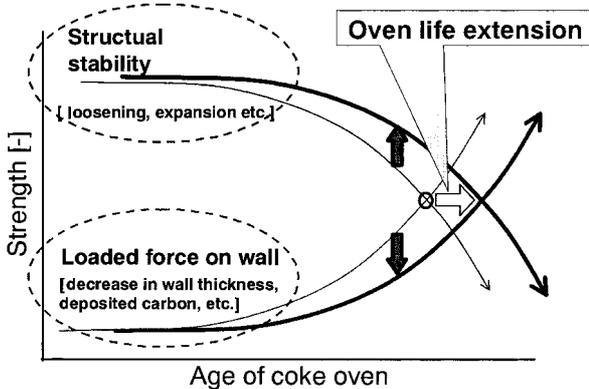
図3 寿命決定因子概念
Concept of the determining factor of coke oven service life

次に窯寿命の支配要因は2つの要素に分けて考えることができる。1つは炭化室炉壁の壁耐力の低下で、もう一つが押出時に壁にかかる負荷上昇である。これらは炉令が進むにつれて交叉する方向に向かうが、相互の経時変化の幅を小さくし、その交点(炉壁倒壊点)を可能な限り、右方向に移動(先延ばし)させることが「コークス炉延命技術」である。従って、延命技術とは下記の2つから構成され则认为(図3)。

コークス炉の構造強度を維持する技術

炭化室壁にかかる負荷を軽減する技術

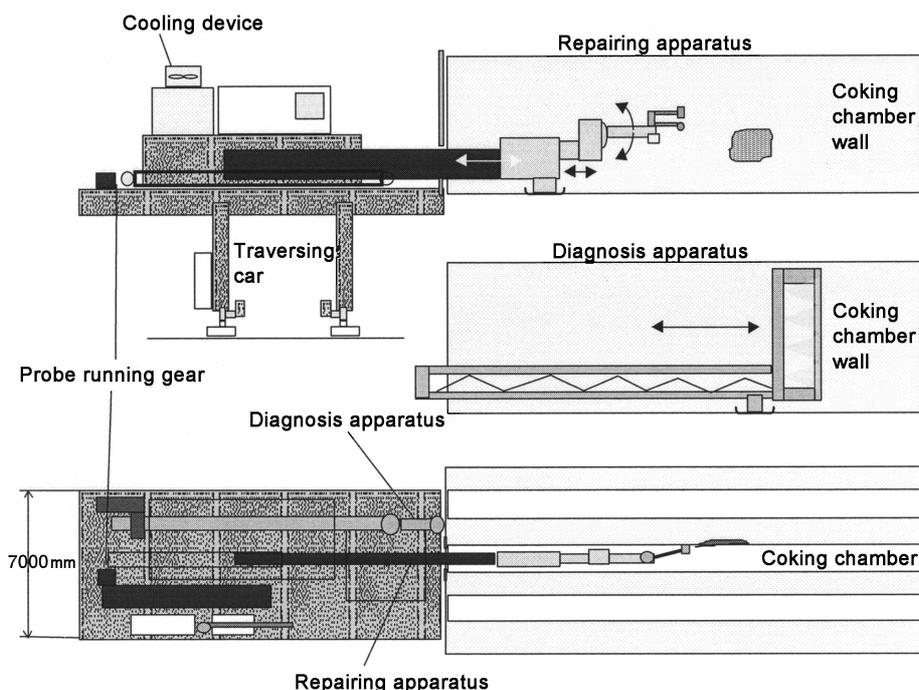
図4 炭化室診断・補修装置概要

Schematic diagram of the coking-chamber wall diagnosis and repair equipment

図4に開発した炭化室診断・補修装置の概要を、表1に基本仕様を、写真1に装置全景を示す。この装置は押出軌条上に設置した台車上に押出ラムと類似の形状をした水冷プローブ、プローブ挿入装置、プローブ冷却装置を二組並列に装備している。一つにはCCDカメラ、レーザ距離計およびそのコントロール装置を備えた炉壁診断装置、もう一つには先端にレーザプロフィール計、デスクレーン装置、溶射補修用バーナを装備したコンピュータからなる補修装置で構成されている。

両壁面の観察を行う。計測機器は4台の特殊CCDカメラにより炭化室全高において高分解能での観察が可能である。また3台のレーザ距離計により炉高方向3点の炉幅測定を行い、壁の湾曲や大きな亀裂などプロフィール測定を行うことが出来る。診断で損傷箇所と判定された部位はその炉内位置および損傷深さを三次元の座標データで把握することが可能である。

補修時にはコンピュータを炉内に挿入し、診断結果から得られた損傷部位の溶射補修を実行する。炉内滞在可能時間は最大3hrで設計しており、この間で損傷部の詳細な位置計測、補修範囲の設定、補修計画プログラム作成、自動溶射補修を実行する。補修コンピュータは3軸の間接構造としており、炉長方向(X方向)への前後移動動作、炉高方向(Y方向)への上下旋回動作、炉幅方向(Z方向)への左右旋回動作を組み合わせ、任意の座標(X, Y, Z)に自由自在に動作可能であり、高精度(最小1ミリ単位)に制御が可能である。先端のレーザプロフィール計は補修位置の詳細なプロフィール計測を行い、炉壁の凹凸状況をコンタマップで把握することが出来る。

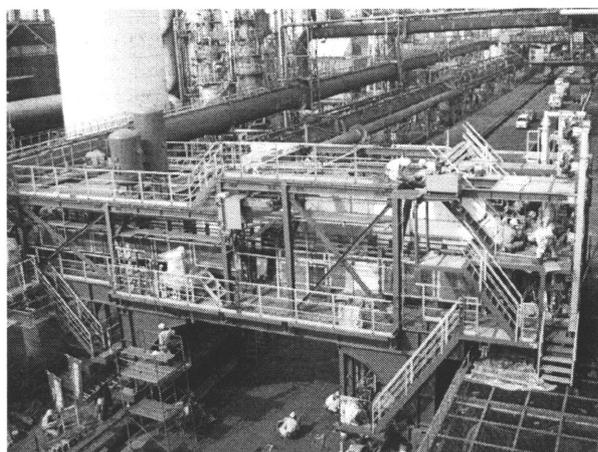
写真1 炭化室診断・補修装置全景

Overview of coking-chamber wall diagnosis and repair equipment

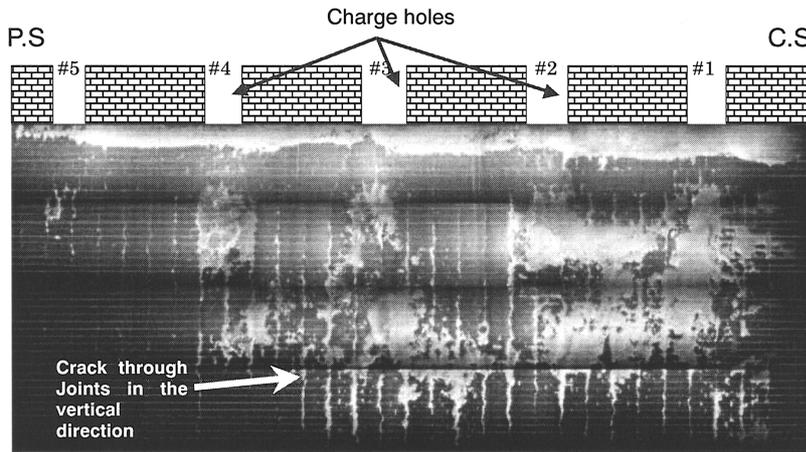
図5 大分No.2コークス炉壁面診断例
Example of the wall surface of Oita No. 2 battery

図5は新日本製鐵大分製鐵所第2コークス炉での診断画像データである。従来にない鮮明さで壁全面を一度に撮影することが出来る。この画像から得られる特徴的な損傷としては、いずれの写真においても炉長方向にほぼ等ピッチに垂直に貫通亀裂が入っていることである。また付着カーボンの状態もよく観察できる。特に炭化室

上部には多くの付着が見られる。また煉瓦表面の剥離や微妙に凹凸になっている箇所も確認できた。

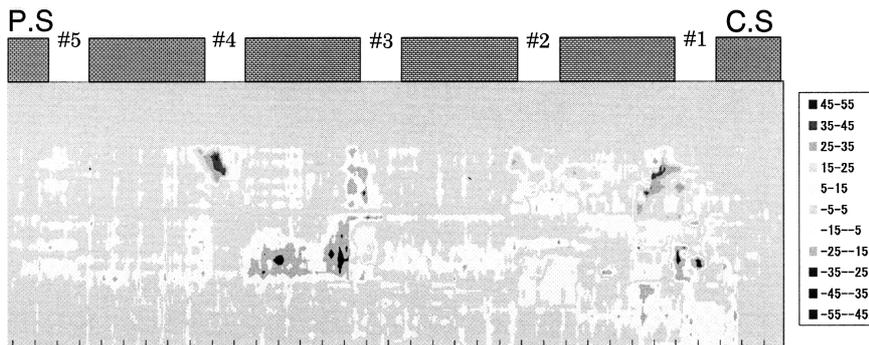
図6 壁面コンターマップ例
Example of contour map of the wall

では損傷情報を含んだ画像データからオペレータが損傷種類を判別し、当該損傷部位の定量損傷状況(位置,面積,凹凸量)を解析システムにより抽出し、窯毎にデータベース化する。炉壁画像から得られる損傷情報の出力例を図6及び図7に示す。

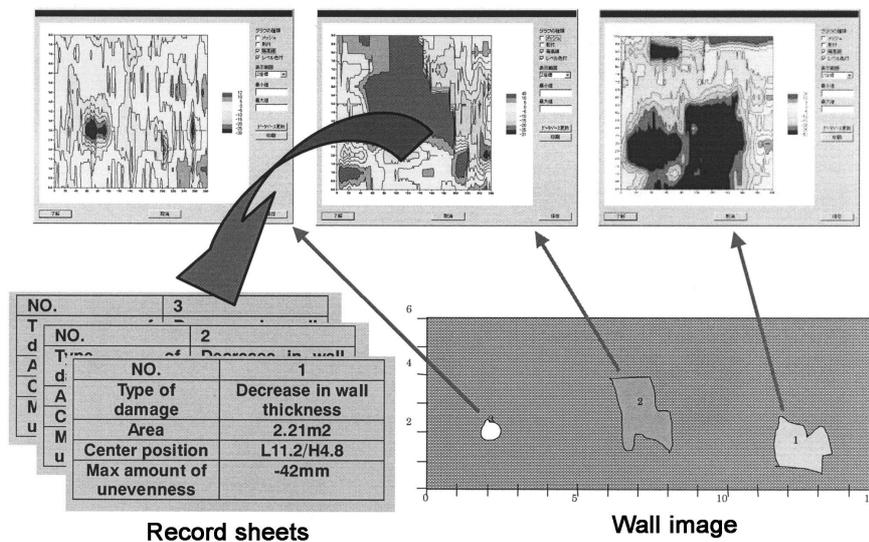
図7 壁面損傷状況管理システム概要
Schematic diagram of the quantitative damage information analysis system

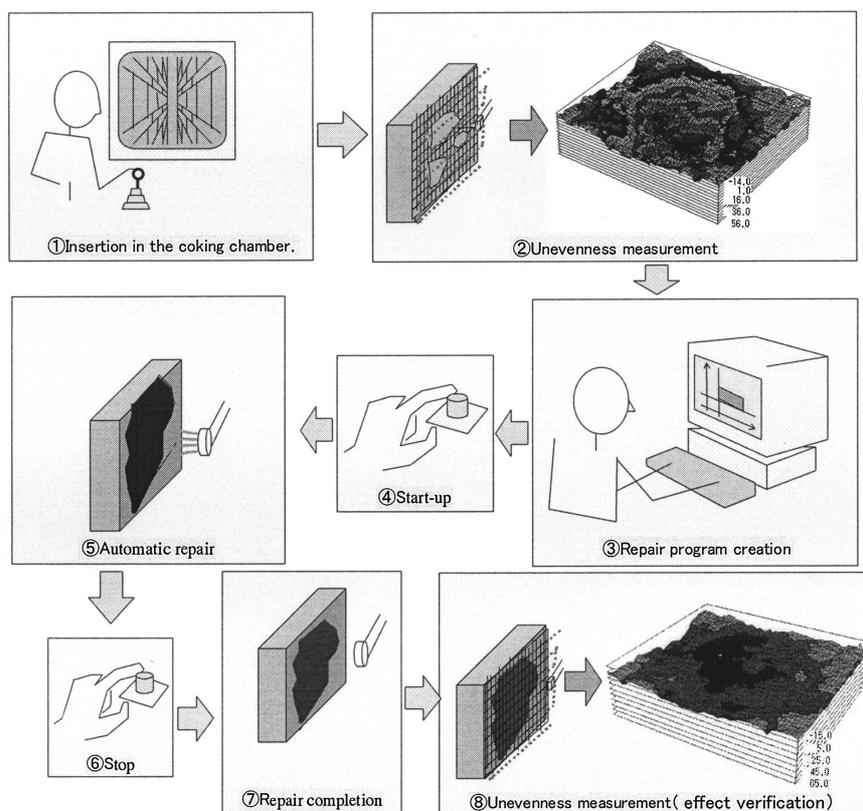
図8 自動補修工程
Automatic repair process

本開発機による自動補修工程を図8に示す。

補修装置を炉内に挿入

損傷前の損傷部位詳細プロフィール計測, 凹凸状況確認
装置機上の運転室にて補修プログラム作成(補修範囲設定, 溶射
軌道設定, 溶射吹き付け量設定), 補修プログラムをシーケンサ
に送信

起動(押釦を押すのみ), 補修マニピュレータ動作開始

補修作業実行(自動制御), 炉内カメラによる状態監視

停止(押釦を押すのみ)

補修完了, 補修マニピュレータ停止

補修後の詳細プロフィール計測, 表面の仕上げ精度, 凹凸有無確認

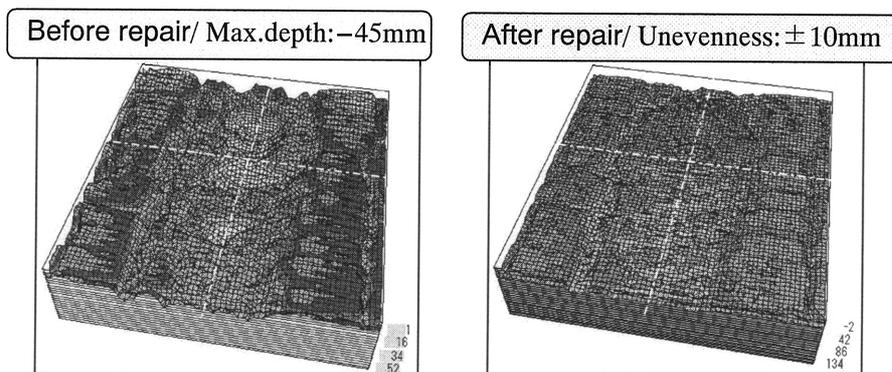
図9 補修後の壁面例
Example of wall surface profile after repair

図9に補修前後の鳥瞰図を示す。補修前は損傷深さ最大約45mm凹みが存在していたが、補修後は横断面及び縦断面とも目標の凹凸10mm以内の精度で平滑に仕上がっている。また所要時間も予定した時間内に収まり、迅速かつ高精度の補修を実現した。

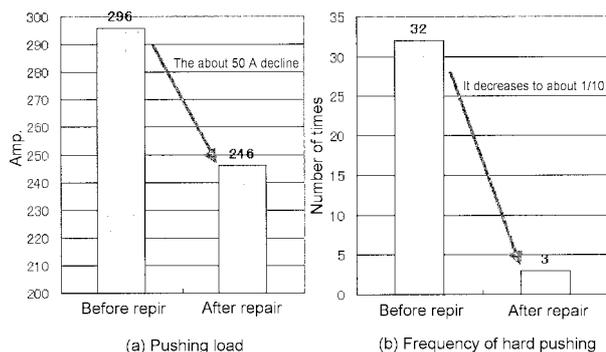
図10 補修効果
Repair effect

同一時間内で本技術と従来の人力補修を比較すると、補修深さで

3倍、補修面積で5倍、表面の平滑仕上げ精度で3倍と飛躍的な高効率化と補修精度の向上を図ることが出来た(図10)。また作業要員も従来は交代要員も含めて10名以上必要であったが、本技術ではオペレータ2名で対応が可能であり、しかも高熱環境下から完全に解放された状態での補修を実現した。
