## 技術論文

## 鋼片磁粉探傷装置と表面きず解析システムの改善

## Improvement of Billet Magnetic Particle Testing System and Surface Defect Analysis System

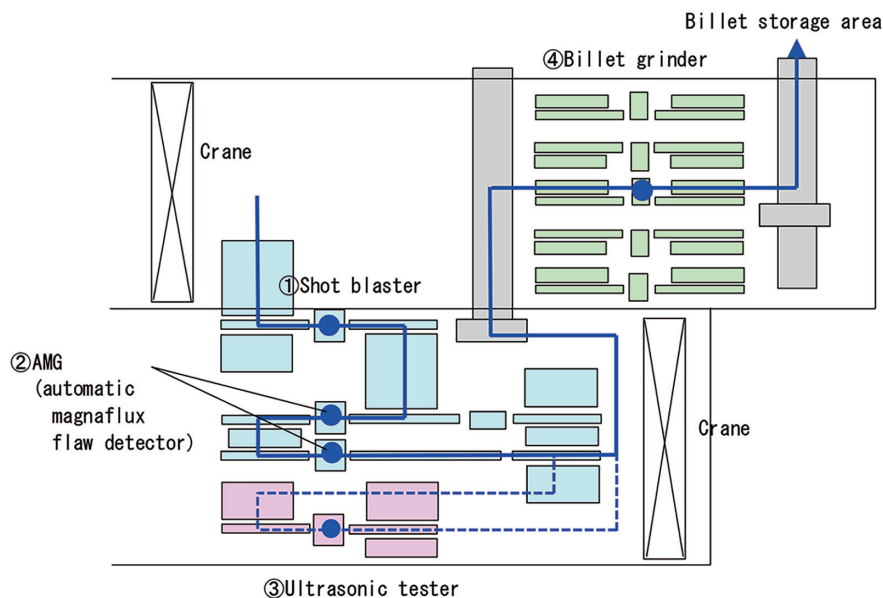
図1 鋼片精整ラインレイアウト  
Billet conditioning line layout

鋼片精整ラインレイアウトを図 1 に、AMG の主仕様を表 1 に、設備概要を図 2 に示す。鋼片精整工程では、ショットブラストにより表面のスケールを除去した後、AMG において、表面きずを検出する。AMG では、鋼片を 30m/分 で搬送し、蛍光磁粉液を散布して、磁化装置により、走間磁化する。この磁化装置は、ヨークコイルとリングコイルを併用した複合励磁方式を採用しており、鋼片長手方向の線状きずだけでなく、垂直方向のへげきずなどの不定形きずについても検出が可能な方式である。磁化後、鋼片表面のきず部には、漏洩磁束が発生し、蛍光磁粉が付着する。付着した蛍光磁粉は、高輝度紫外線照明を照射することに

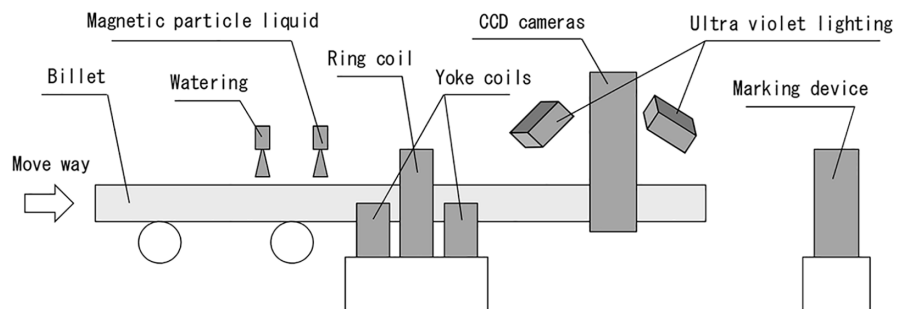
図2 自動磁粉探傷装置設備概要  
Equipment outline of automatic magnaflux flaw detector

より、可視化され、カメラできず候補画像として撮像される。その画像を画像処理システムにより有害きず、無害きずに判別し、システム内できずマップを作成する。その情報をもとにマーキング装置できず部に塗料を吹き付ける。その後、手動のビレットグラインダーにより、きずを除去する。

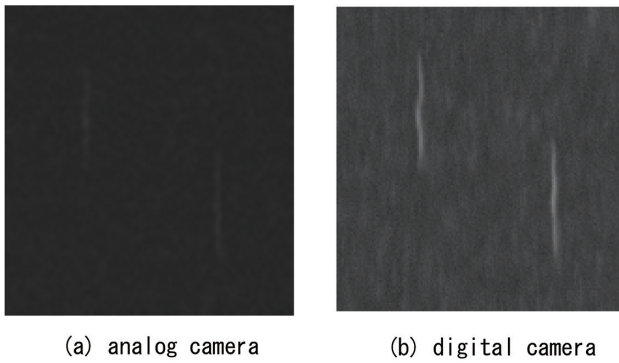
図3 (a)アナログカメラ、(b)デジタルカメラによる欠陥画像  
Defect image of (a) analog camera and (b) digital camera

更新前後のカメラ画像を図3に示す。従来のアナログカメラでは、画像のきず輝度が低く、特に微小きずについては、不鮮明で検出が難しかった。対策として、デジタルカメラを導入、光学レンズおよびフィルターを更新し、シャッタースピード、カメラ内ソフトウェアの最適化を図った。その結果、画像のきず輝度が高くなり、きず画像が鮮明化し、

微小きずの検出精度が向上した。

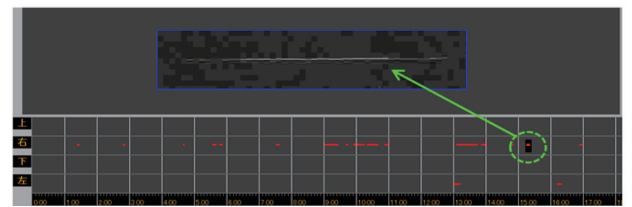
図4 AMG きず解析システムによるきず欠陥画像  
Flaw image of automatic detector

導入した AMG きず解析システムでは、きずの形態画像、発生位置、大きさ、名称等の情報をシステム内に蓄積し、きず発生状況の詳細を把握することが可能となった。AMG きず解析システムによるきず欠陥画像の例を図4に示す。また、当該システムの構成は、図5のようになっており、製鉄所内のOAネットワークを使用して、各製造部門、品質管理部門は、AMG 検査直後より、きず発生状況およびきず画像の確認が可能となっている。

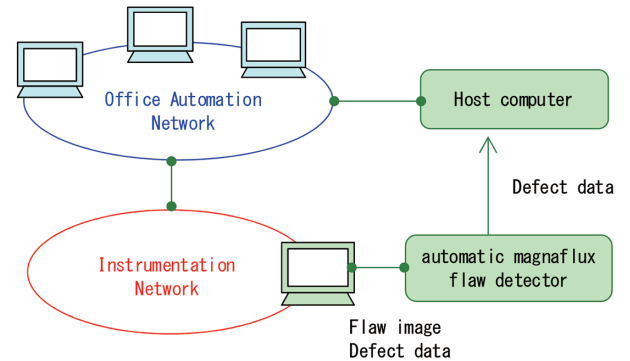
図5 システム構成  
System diagram

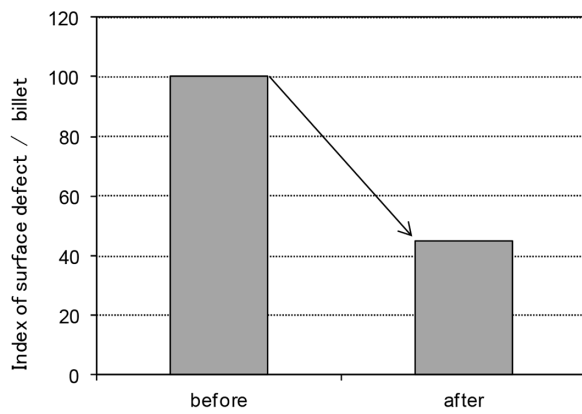
図6 更新前後の表面きず個数

Index of surface defect of before and after improving

このシステムを活用することで、表面きず異常材の早期確認が可能となった。また、品質不具合が発生した場合、システム内に蓄積されている詳細な銅片表面きずデータをもとに、迅速で、的確な原因の分析、対策の検討が可能となった。図6に示すように品質改善対策の効果的な実施により、品質が向上し、対策後の銅片表面きずは、大幅に改善された。
